MOLINO DE FRANCISCO HERRUZO

DENOMINACIÓN: Molino de Francisco Herruzo

Municipio: Villanueva de Córdoba

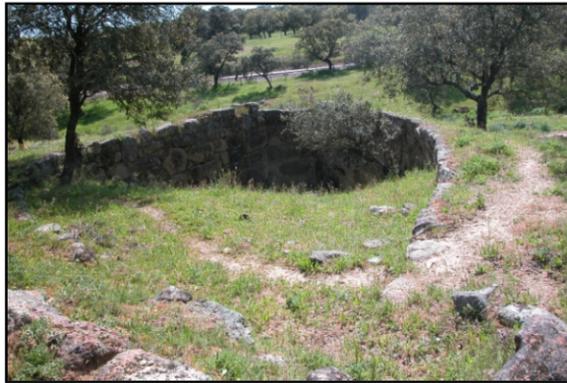
Figura 1

En cualquier caso, unos 15 m. antes de llegar al molino, donde el agua entra por la parte Este, se abre una amplia balsa con planta oval, de 15,80 m. de longitud y 9 m. de anchura en su abertura máxima, que dispone en su ángulo noreste de una compuerta para regular la entrada de agua. La compuerta da acceso a un amplio espacio en rampa, por el que discurre el suelo inclinado que servía para alimentar a la única piedra de moler con la que, al parecer, contaba este molino. Y desemboca en un arco de medio punto de sillería que cobija una abertura de sección cuadrangular y 60 cm. de lado, por donde el agua penetra en el interior del cárcavo. Lo más notable de esta balsa, aparte de su excelente estado de conservación, es el tamaño de los sillares que componen sus muros, realmente monumental, y gracias a cuya fortaleza se ha conservado pese a los años de abandono del inmueble; estos muros conservan en su extremo occidental, donde se unen a la pared posterior del molino, 4,50 m. de altura (Figs. 1, 2, 3 y 4).

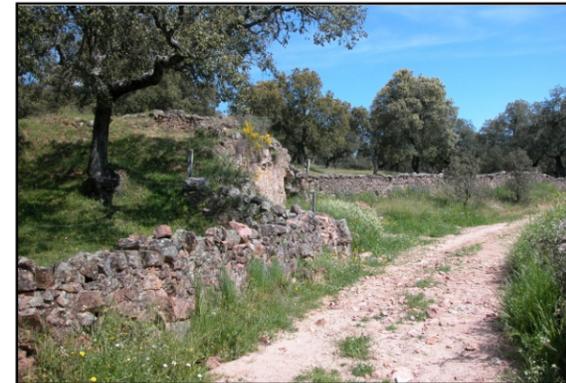
Figura 5

Por lo que se refiere a la sala del molino, ésta se encuentra ubicada justo al borde del antiguo camino de Montoro, hoy un carril terrizo que discurre siguiendo el trazado del arroyo de las Almagreras por su margen izquierda. Aunque se encuentra muy derruida y ha perdido la totalidad de su alzado frontal (fachada occidental) y la mayor parte del alzado de sus muros laterales (norte y sur), presenta planta rectangular de 7 x 3 m. y un muro de fondo, el vinculado a la balsa, que sí se mantiene en buen estado. La planta del molino está articulada en dos salas, una de mayor tamaño, donde se situaba la piedra de moler, y otra menor, en el extremo norte, que serviría de almacén. No parece mantener resto alguno de equipamiento molinar, ni piedra de moler alguna, estando el suelo cubierto de vegetación y restos del derrumbe (Figs. 5, 6 y 7).

El inmueble se encuentra en pésimo estado de conservación por lo que se refiere a la sala del molino, cuya única pared que resiste en pie es la adosada a la balsa. Pero mantiene en excelente estado la balsa, cuya arquitectura es realmente monumental y merece la pena asegurar su conservación.
