MOLINO DE GASPAS SÁNCHEZ

DENOMINACIÓN: Molino de Gaspar Sánchez

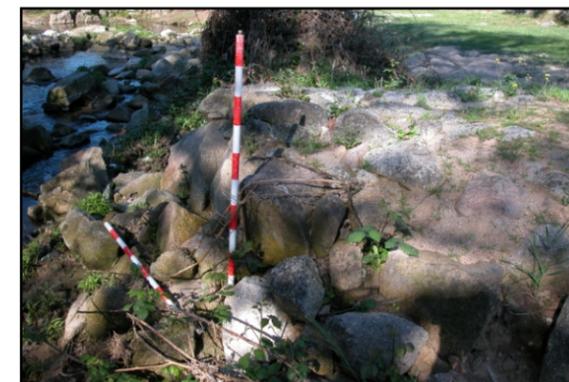
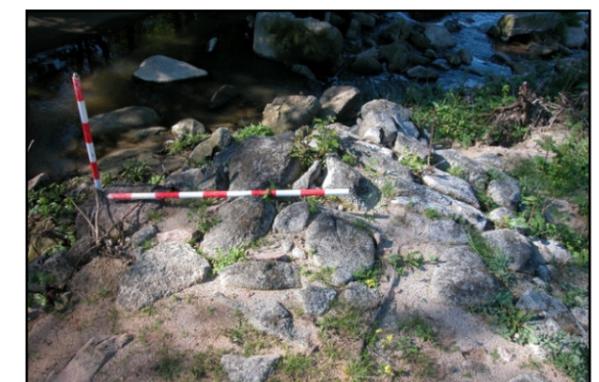
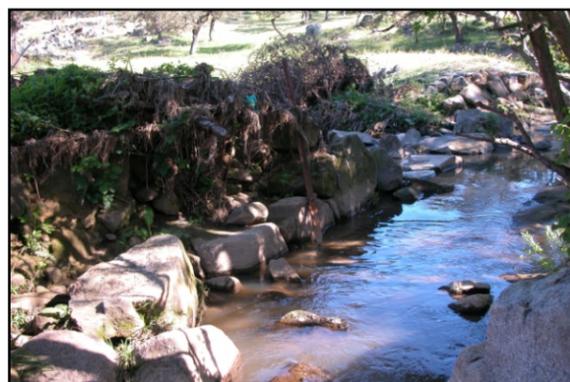
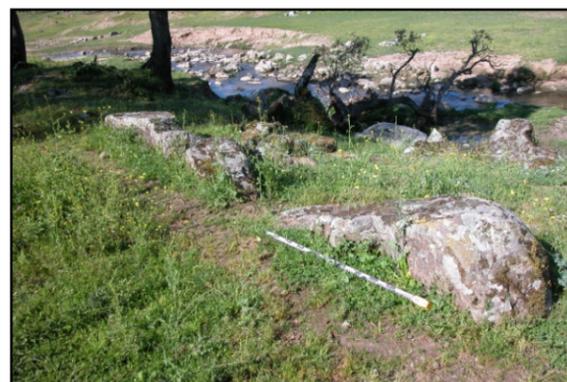
Unos 350 m. al norte del molino, y aguas arriba del arroyo cuyo curso presenta en este tramo una casi perfecta orientación norte-sur, se conservan algunos restos de la presa de mampostería que servía para derivar las aguas y encauzarlas hacia el caz que las conducía hasta el molino (UTM: 357376 / 4240166). La azuda conserva un tramo situado en la orilla occidental (derecha) del molino que mantiene su forma original, rematada por la parte superior (rostro de la azuda) en forma semicircular, mientras que en el tramo existente sobre el propio cauce del arroyo aparece a la vista como una sucesión de gruesas piedras bien alineadas, que revelan perfectamente la finalidad original de la construcción. Por lo que se refiere al caz, está hoy oculto bajo el terreno por la vegetación y los sedimentos, aunque a lo largo de su recorrido aparecen algunos tramos donde se observan sobre el terreno los sillares pertenecientes al muro que lo separaba del cauce del arroyo; en todo caso, no alcanza el molino al haber sido roto por el camino moderno y la reforma de las actuales instalaciones (Figs. 1, 2, 3, y 4).

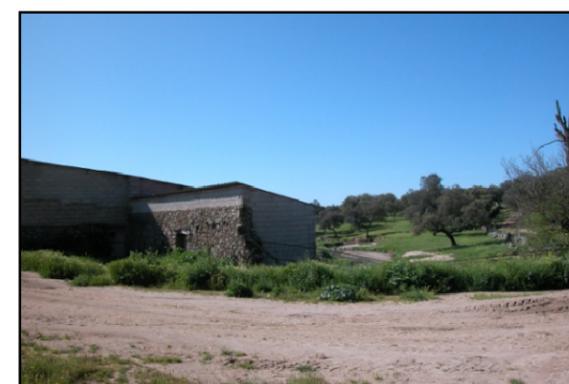
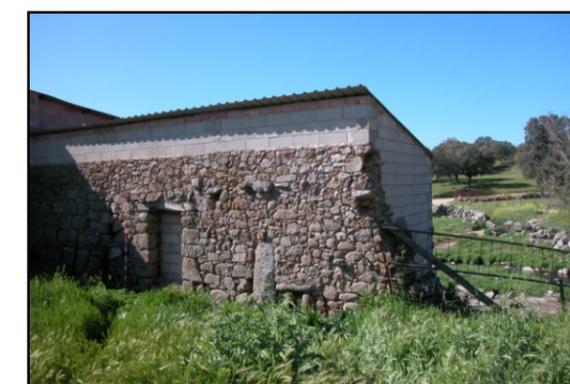
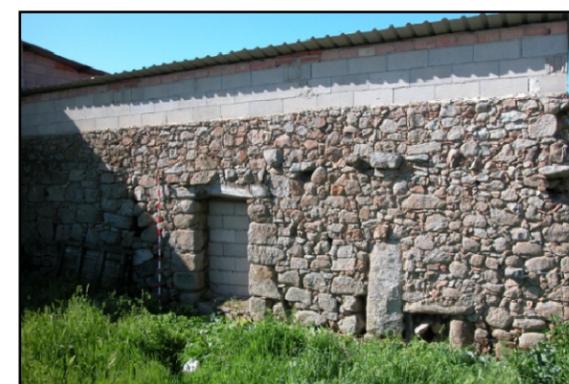
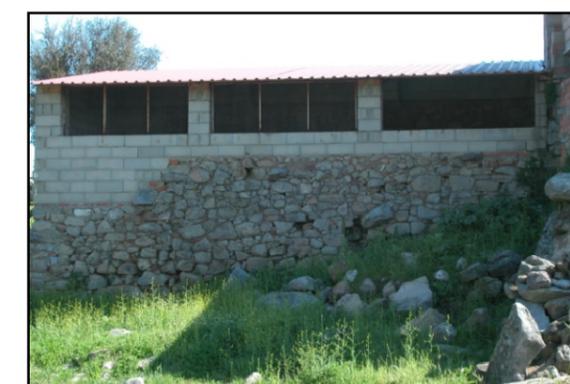
El antiguo molino de Gaspar Sánchez está hoy convertido en un inmueble que sirve de cuadra y almacén a los propietarios del cortijo del Quintillo. Hasta hace seis años todavía conservaba su arquitectura íntegra, pero tras la riada sufrida entonces, que se llevó parte de sus muros, ha sido reconstruido. Para ello se ha utilizado la base de mampostería del antiguo molino, de forma que toda la parte inferior de los muros corresponde al antiguo inmueble, mientras que la parte superior ha sido construida mediante el uso de bloques de cemento y cubierta de uralita. No cabe duda, por tanto, de la parte antigua del inmueble.

Presenta planta rectangular de 10 x 3 m. de dimensiones y estaría dotado en origen de una única piedra de moler movida mediante el sistema de rampa. El agua llegaba al molino por su fachada septentrional, a través del caz antes descrito, aunque tanto el último tramo de dicha conducción como la rampa que vertiera el agua en el cárcavo del molino han desaparecido. Lo que sí se conserva, en la parte inferior del muro norte del inmueble, es una abertura de sección cuadrangular y 60 cm. de altura, delimitada por sillares de piedra, que corresponde al hueco practicado en dicho muro por el que entraría la rampa y que conectaría con el interior del cárcavo. Unido a dicha oquedad, por su lado Este, un grueso sillar de granito debía servir para asegurar la arquitectura del molino del empuje del agua que caía por la rampa. Una puerta tapiada, situada en el tramo central de este muro norte, y enmarcada por jambas de gruesos sillares de granito, debió constituir la entrada original de la sala de moler, cuya antigua puerta de madera aparece apoyada sobre el muro. No se conserva traza del arco de salida del cárcavo por la fachada meridional, posiblemente por hallarse cubierto por el terreno debido al aporte de sedimentos del arroyo (Figs. 5, 6, 7 y 8).

El inmueble original se encuentra en mal estado de conservación, puesto que los muros originales de mampostería solo se conservan hasta media altura del edificio, estando el resto integrado por bloques de cemento, metal y uralita. Además, no conserva apenas restos del sistema hidráulico ni elementos de equipamiento molinar, de forma que el molino se asemeja hoy a un simple almacén.
