MOLINO DEL ARROYO ARGAMASILLA

DENOMINACIÓN: Molino del Arroyo Argamasilla

Municipio: Adamuz

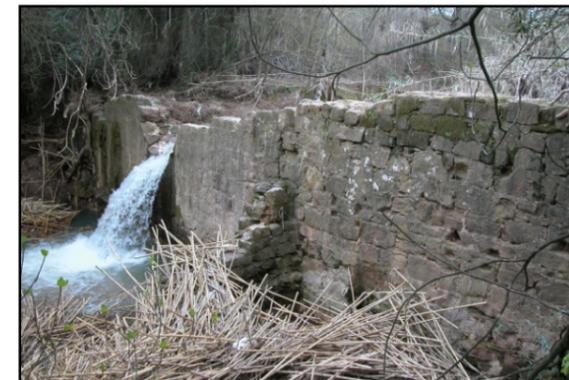
Figura 1

Unos 200 m. por encima del emplazamiento del molino, se encuentra la presa de deriva que encauza el agua hacia el caz, aunque el tramo inicial de éste aparece cubierto por abundante vegetación y no se observa con claridad. La presa es una excelente obra de sillería que conserva catorce hiladas de sillares en su tramo mejor conservado y de máxima elevación, que es el oriental, y un grosor en torno al metro. En su lado occidental se ha abierto una brecha por la que pasa el agua del arroyo, formando un pequeño salto, mientras que en el oriental se conserva un ladrón que debió de estar situado junto a la compuerta de entrada al caz y que está actualmente en desuso. En la zona inferior de la presa, adosada al frontal sur, aparece un pequeño contrafuerte de sillería que sirve para soportar el empuje de las aguas (UTM: 367536 / 4207198) (Figs. 1, 2, 3 y 4)

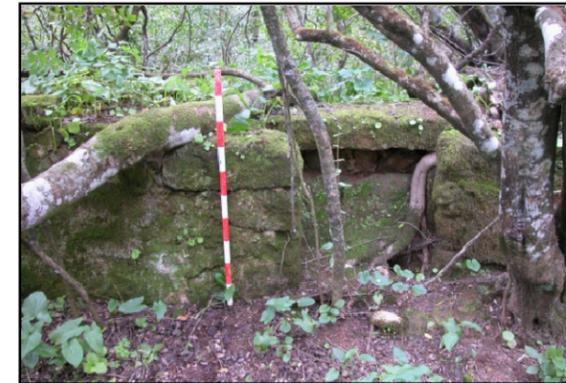
Figura 7

Junto al ladrón aliviadero arranca un caz de 200 m. de recorrido que, en sentido noroeste-sureste, traza una pronunciada curva hasta su llegada al molino. Se puede observar el arranque de dicho caz, situado junto a la presa, si bien pronto desaparece cubierto por la vegetación y el limo del arroyo, de forma que no vuelve a ser observable hasta la entrada en la balsa del molino, donde se amplia hasta alcanzar los 5 m. de anchura. Justo en este tramo que antecede al molino, unos metros antes de llegar a la entrada de los cubos, aparece un ladrón situado en el muro meridional de la balsa, junto a un contrafuerte que se observa por el exterior; presenta 80 cm. de anchura y un metro de altura, dispone de una losa de piedra como cubierta y los habituales rebajes labrados en la piedra para el encaje del aguatocho (Figs. 5, 6, 7 y 8).

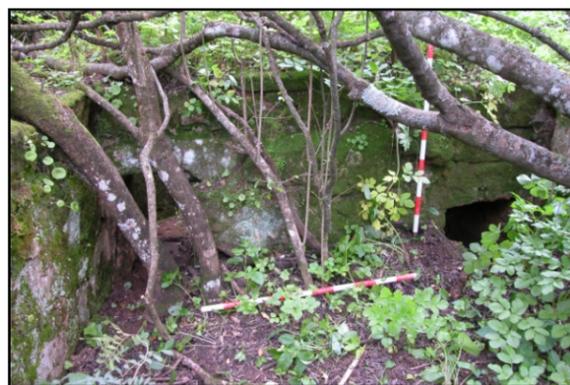
Figura 9

El molino del arroyo Argamasilla es un inmueble dotado de dos piedras de moler, una de las cuales se mueve mediante el sistema de rampa (la meridional) y otra de cubo (septentrional), y conserva muy bien el sistema hidráulico que da movimiento a dichas piedras. Unos 4 m. antes de alcanzar la fachada occidental del molino se abren las compuertas o entradas de agua a las rampas. El agua que llega procedente del caz accede a estas compuertas abriéndose en forma de balsa de 6 m. de anchura, en cuyo extremo meridional se encuentra con un muro recto donde se abren las aberturas para la colocación de los aguatochos o compuertas. Se trata de dos huecos de sección cuadrangular, actualmente muy cubiertos por la vegetación, el más septentrional de los cuales tiene 70 cm. de altura por 60 de anchura, mientras que el meridional es más bajo, alcanzando los 50 cm. de altura. El acceso norte tiene una longitud en torno al metro y conecta con un cubo vertical, mientras que el sur apenas tiene pasillo y conduce el agua directamente a una pronunciada rampa con pavimento de baldosas (Fig. 9, 10, 11 y 12).

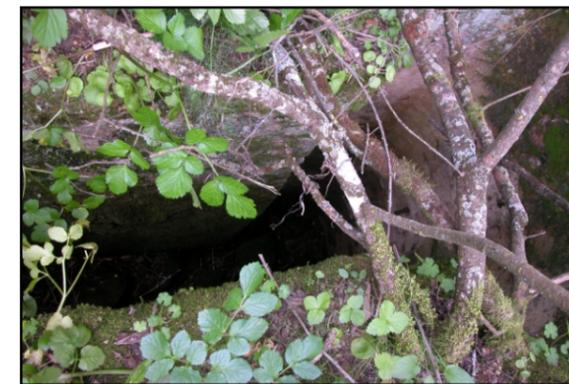
Figura 15

Esta doble entrada de agua da paso a un sistema también doble de aprovechamiento hidráulico, puesto que la piedra situada al norte dispone de un cubo a ella vinculado mientras la situada al sur tiene una rampa. En el caso de la piedra norte, tras el vano donde se coloca el aguatocho, aparece una construcción de sillería de planta circular, de unos 2 m. de diámetro, reforzada mediante doble muro al exterior y que delimita en su interior un cubo del citado diámetro y 5 m. de profundidad, que dispone en su fondo este del vano de acceso al cárcavo (Figs. 13 y 14). Por su parte, la piedra sur dispone de una pronunciada rampa que conecta la entrada de agua con el fondo de otro cubo, de planta oval y menor diámetro (0,90 x 1,10 m.) que no funciona como cubo, sino que forma una simple abertura para el paso de la rampa y la conexión con la entrada al saetillo, adoptando en planta la figura de una cerradura (Figs. 15 y 16).

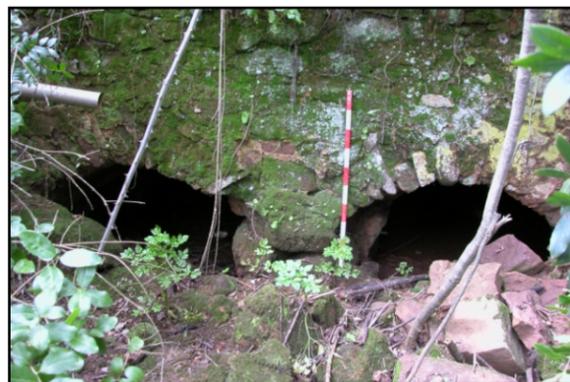
Figura 17

El fondo del cubo norte y de la rampa sur, ambos en su lado este, conecta con el saetillo que se abre en el muro norte de los cárcavos o espacios para el alojamiento de los rodeznos. Ambos cárcavos se encuentran bien conservados bajo el suelo del molino. Se abren en la parte inferior de la fachada oriental del inmueble, en forma de doble arco rebajado que, en su vano externo, conserva 70 cm. de altura y 1,30 m. de anchura. El interior de ambos cárcavos es de planta rectangular, de 3 x 1,30 m. de dimensiones, y posee bóveda de medio cañón combinada de ladrillo y mampostería, muy bien conservada en ambos espacios. Ninguno de ellos conserva elementos del primitivo equipamiento molinar, aunque se observan perfectamente ambos saetillos delimitados por losas de piedra (Figs. 17, 18, 19 y 20).

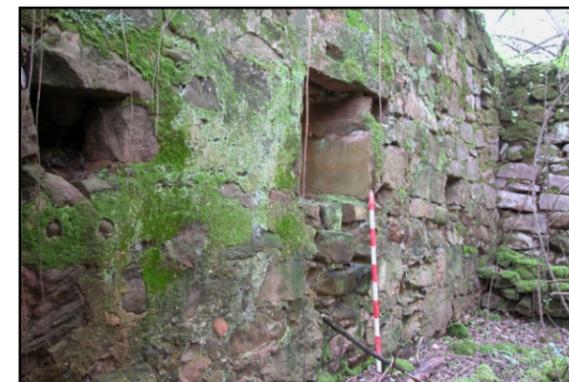
Figura 21

El inmueble, que se adosa al lado oriental de la construcción que soporta el sistema hidráulico descrito (cubo y rampa), presenta planta en forma de L, aunque básicamente se trata de una nave de planta rectangular de 11,30 x 3 m., a cuyo extremo suroeste se adosa un pequeño espacio de planta igualmente rectangular de 2,50 x 5,20 m., que es el da al inmueble su forma de L. Aunque los muros se hallan muy cubiertos por la vegetación, se conservan bien los situados en el perímetro norte, este y sur del edificio, estando ocupado el lado oeste por la construcción que alberga cubo y rampa; de hecho en alguno de sus tramos los muros conservan casi 3 m. de altura. Las dos piedras soleras están conservadas y se sitúan en el extremo norte del inmueble, poseen 1,20 m. de diámetro y rayado en estrías helicoidales. La sala del molino tiene su acceso principal por la fachada este, a través de un vano ubicado en el ángulo sureste (Figs. 21, 22, 23 y 24).
