## MOLINO DE LA SALUD

DENOMINACIÓN: Molino de la Salud

Municipio: Belalcázar

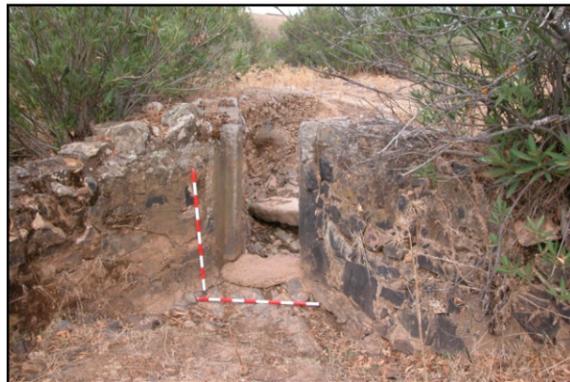
Figura 5

El molino de de la Salud está ubicado en la margen derecha (meridional) del arroyo Malagón, en una terraza fluvial cuyo entorno está cultivado de cereal. La presa que desvía el agua hacia el caz del molino está situada a 400 m. de distancia del molino. Se trata de una azuda de mampostería de perfil recto, que conserva casi 30 m. de longitud y una altura de 70-80 cm., orientada en sentido suroeste-noreste a fin de encauzar las aguas hacia la orilla derecha del arroyo y la entrada del caz (figs. 1-2). La azuda está articulada en su extremo noreste por un ángulo en el que aparece, hacia el lado oriental, el canal de evacuación del agua hacia el río o ladrón que devuelve al cauce el agua no utilizada; se trata de un vano practicado en la propia presa de mampostería, cuyas paredes conservan casi un metro de altura y 60 cm. de anchura (figs. 3-4). En el lado Norte la compuerta por donde el agua se introduce en el caz. Esta segunda estructura está formada por dos altos bloques de granito que sirven de jambas, de 1,40 m. de altura, presentando el habitual rebaje para encajar el aguatocho, y sobre un umbral formado por la mitad de una antigua piedra de moler que deja un vano para entrada del agua de 50 cm. (fig. 5).

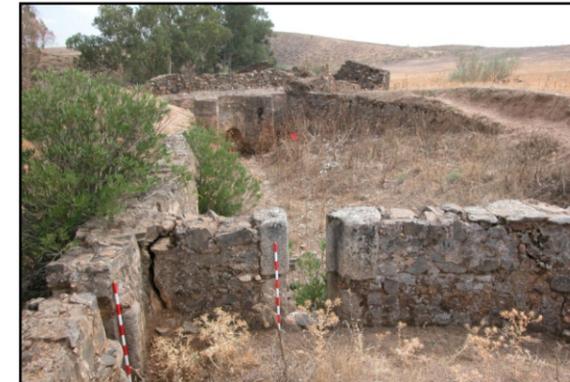
Figura 9

El caz es una construcción de largo recorrido, que hace su recorrido en paralelo con el cauce del propio arroyo Malagón, que describe en este lugar un cerrado meandro en sentido Oeste-Este, y adaptándose a las curvas de nivel del terreno se dirige al molino. Se trata de un caz en parte excavado en la tierra y en parte delimitado mediante un muro de mampostería, que conserva hasta 60-70 cm. de altura en algunas zonas, y que aparece en el lado Norte del caz, es decir, el que da al propio arroyo para separarlo del cauce (figs. 6-7). El caz llega al molino por su lado occidental, siguiendo la misma orientación en su recorrido que el arroyo Malagón, aunque alejado de aquél unos 50 m. Antes de entrar en la balsa, encontramos el habitual ladrón, situado en la pared Norte del caz, que consiste en una apertura en el muro de mampostería que limita el caz por dicho sector, de 1,20 m. de altura y 50 cm. de ancho (fig. 8), y que se sitúa en el mismo ángulo que la compuerta de acceso del agua a la balsa, también formada por jambas de granito de 1,30 m. de altura y 60 cm. de anchura, y que presenta las correspondientes agujas para encajar el aguatocho (fig. 9).

El molino de la Salud es muy similar, en la disposición de su planta y elementos, a los molinos de Malote y de Malagón. El agua llega al molino a través del caz y entra en la balsa a través de la compuerta abierta para ello en el muro occidental de la misma (fig. 9). La balsa es una amplia estructura excavada en el terreno y delimitada por muros de mampostería, de planta rectangular y dimensiones de 17 x 9 m., si bien la parte meridional es ligeramente curva, por lo que alcanza los 19 m. de extensión (fig. 10). Aunque su fondo aparece en la actualidad muy colmatado de sedimentos y vegetación presenta una profundidad de 3 m. y su límite oriental coincide con el muro posterior de la sala de molienda, es decir, con aquél donde se abren las bocas de las rampas de entrada de agua a los rodeznos (fig. 11).

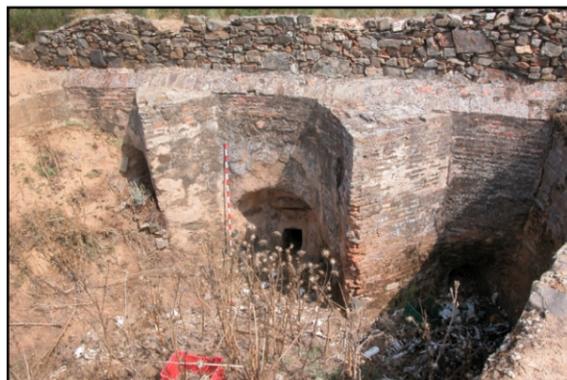
Figura 12

Este muro oriental de la balsa presenta dos partidores o tajamares de ladrillo que reparten el agua hacia las dos rampas existentes (fig. 12). Cada una de las bocas o entradas a dichas rampas están situadas bajo un arco abocinado de 1,20 m. de altura y presentan sección cuadrangular de 60 cm. de lado, teniendo un recorrido muy corto, de tan sólo 80 cm. y escasa inclinación, de forma que la fuerza del agua se consigue mediante la presión del caudal embalsado en la balsa (figs. 13-14).

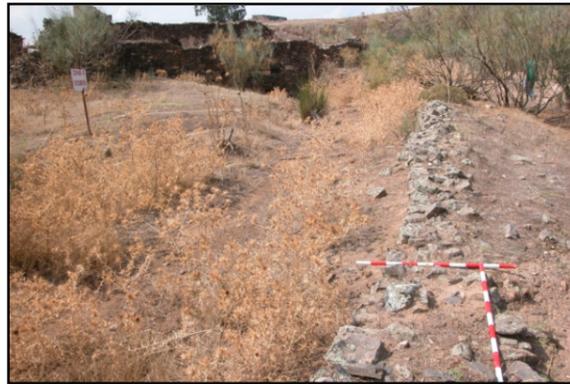
Figura 18

A través de las rampas, el agua pasa a los cárcavos, donde movería los rodeznos correspondientes a las dos piedras del molino. Ambos cárcavos se conservan en buen estado. Se abren en el muro oriental de la sala de molienda y están limitados por su parte superior por una bóveda de medio cañón rebajado de mampostería, siendo de planta rectangular de 2,50 x 1,20 m. Es posible el acceso a ambos espacios, cuyo suelo se encuentra bastante cubierto de limo, pero cuyas paredes y bóveda están bien conservados y se puede apreciar tanto el bocín, o hueco donde finalizan las rampas y se encaja el saetillo, como el ojo para el paso del palahierro o eje de las piedras de moler que conecta el rodezno con la corredera (figs. 15-17). Dichos cárcavos están conectados con el socaz del molino, también bien conservado, por donde el agua abandona el inmueble para retornar al arroyo después de su uso (fig. 18).

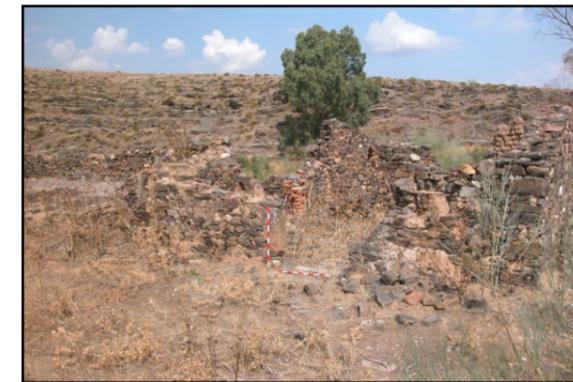
Figura 22

Por lo que se refiere a la sala de molienda, se trata de un inmueble de planta rectangular de 20 m. de longitud y orientación Sur-Norte, que está articulada en una doble crujía. La mitad norte es la ocupada por la propia sala de molienda, de planta rectangular y 9 x 4 m. de planta, donde se conservan dos piedras de moler situadas sobre los correspondientes cárcavos (fig. 19). Las piedras soleras se conservan in situ, mientras que junto a una de ellas, algo al Este, aparece una piedra corredera desplazada de su emplazamiento original, que conserva rayado tipo La Ferté y dos cenllos de hierro en su contorno (fig. 20). El acceso a la sala de molienda se produce por su parte meridional, pero no desde el exterior del inmueble, sino desde la crujía establecida al Sur de la anterior, que tiene su entrada por el lado Oeste. Esta crujía, de 11 x 7 m. de planta, está articulada en diversos espacios y debió de servir como almacén, cuadra y panadería, puesto que en su ángulo noroeste se conserva un horno de pan situado justo junto a la puerta de entrada a la sala de las piedras de moler (fig. 21). Todo ello da un aspecto exterior al inmueble del molino de una casa de campo que, si bien ha perdido las cubiertas y la parte superior de los muros —algunos de ellos se conservan prácticamente a nivel del zócalo—, presenta todavía un aceptable estado de conservación y hace perfectamente posible la reconstrucción de la funcionalidad de los diversos espacios que la componen (fig. 22).
