MOLINO DEL CALABAZAR

DENOMINACIÓN: Molino del Calabazar

Municipio: Baena

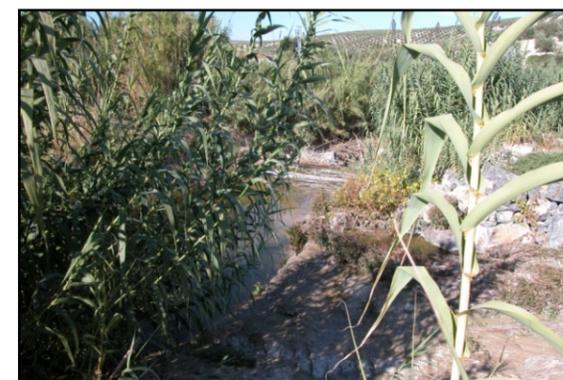
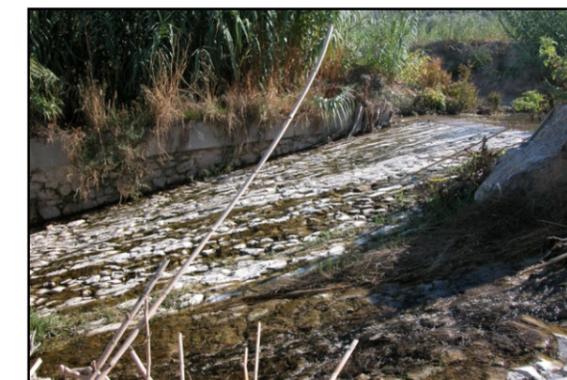
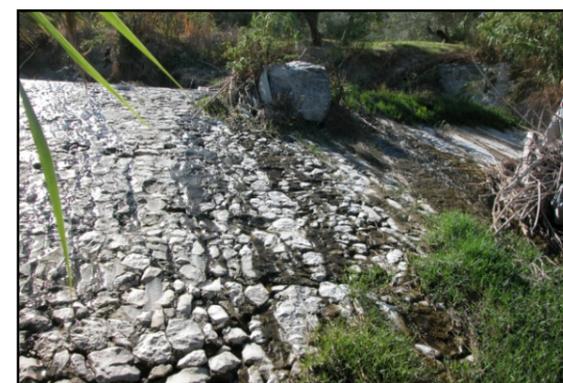
El molino del Calabazar está alimentado por un caz o concejil que parte de la azuda o presa situada 300 m. aguas arriba del Marbella (hacia el Sur) (UTM: 381503 / 4164200). La azuda se conserva en la actualidad en muy buenas condiciones. Se trata de una azuda de mampostería y hormigón, con cubierta superior en parte de cemento y en parte de mampostería y rostro (parte superior) recto, provista de una pendiente de inclinación media y cuyas dimensiones alcanzan los 13,5 (Sur) x 10 (Oeste) x 10 (Norte) x 10 m., es decir, que su planta es casi cuadrada salvo por el hecho de que, como todas las documentadas en el Marbella, es más extensa por la parte que enfrenta a la corriente, que es el lado Sur (figs. 1-3).

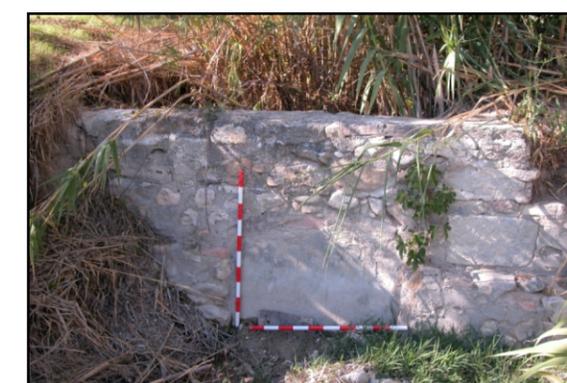
Figura 4

De su lado occidental arranca el caz a través del boquerón abierto en un muro de mampostería y cemento de 1,30 m. de altura; en la actualidad está cegado, dado que ya no se utiliza el molino (fig. 4).

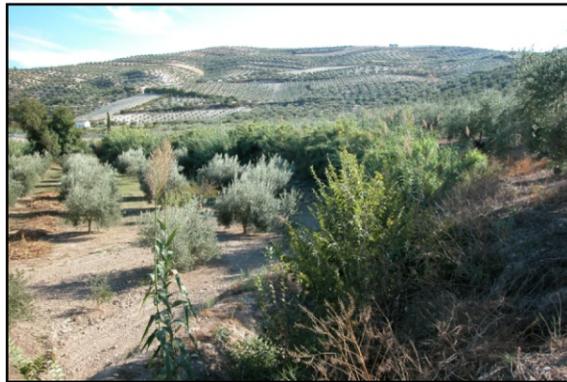
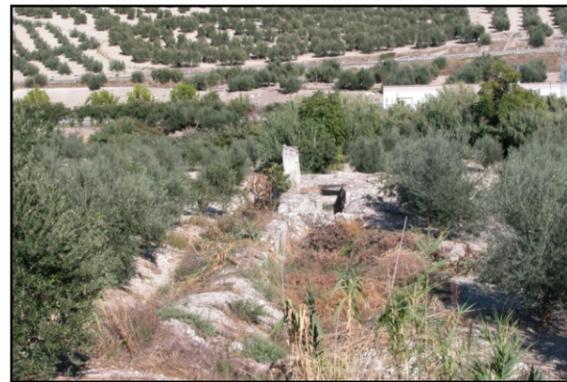
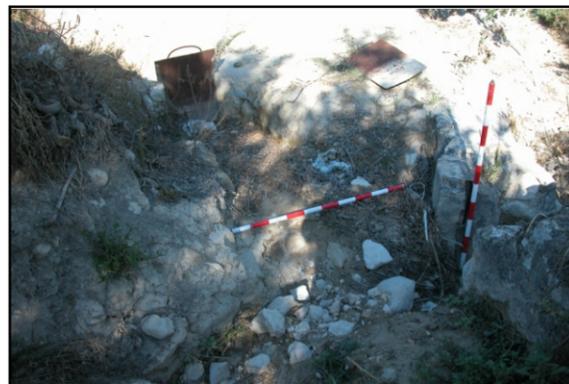
El caz hace su recorrido de 300 m. hasta alcanzar el molino excavado directamente en el terreno y está muy bien marcado por las cañas que han crecido en su interior y por seguir el trazado de las curvas de nivel que delimitan la terraza fluvial de la vega del Marbella, separando dos zonas de cultivo de olivar (fig. 5). A su llegada a la altura de molino, gira en ángulo recto hacia el Este formando un acceso de planta rectangular y 40 m. de longitud (fig. 6). Dicho giro se produce en un lugar donde el caz aparece revestido de cemento y donde se conservan dos compuertas o aguatochos, una que da paso al agua hacia el Este, para mover el molino, y otra que da paso hacia el Norte, por donde el caz continúa para el riego de las huertas ubicadas en la Vega Abajo (fig. 7).

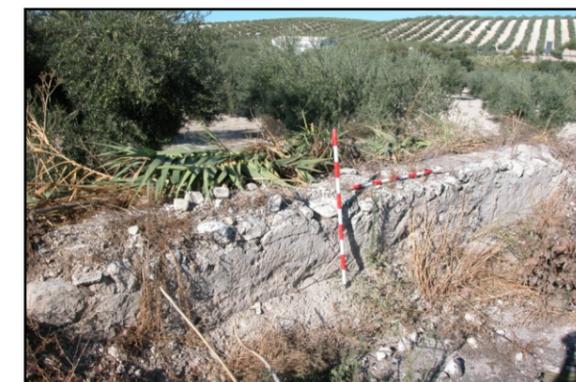
Figura 8

El acceso del agua al molino está formado por un pasillo de 40 m. de longitud y 6 de anchura, con paredes edificadas en mampostería, que se va elevando conforme discurre hacia el Este y va aproximándose al inmueble del molino; este acceso conserva en buen estado sus muros de mampostería, visibles por los lados Norte y Sur y que se elevan por el interior 70 cm. formando una especie de balsa (fig. 8).

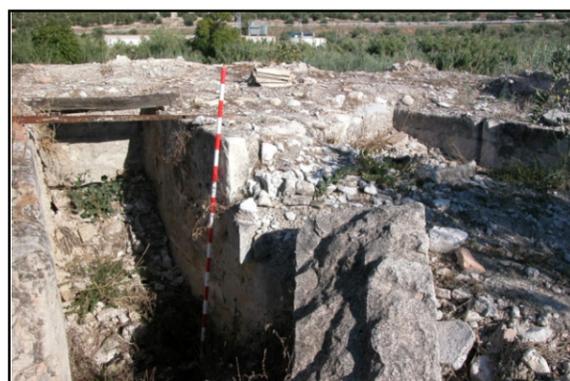
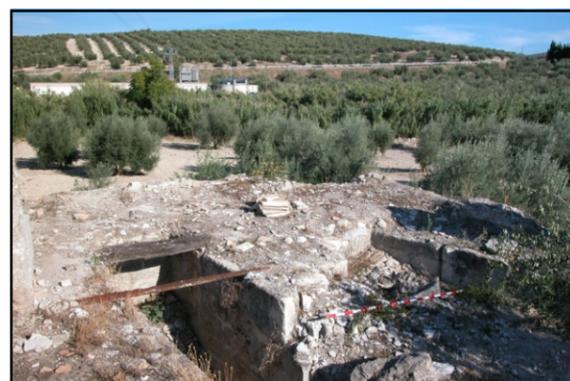
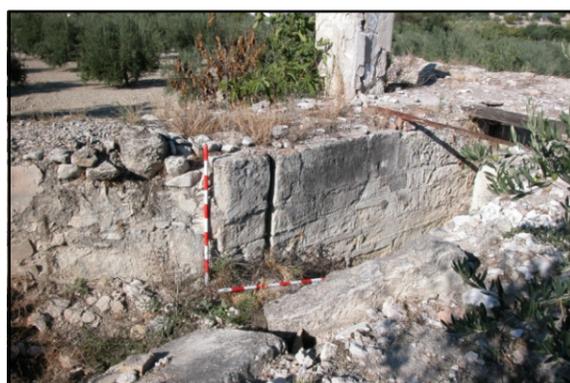
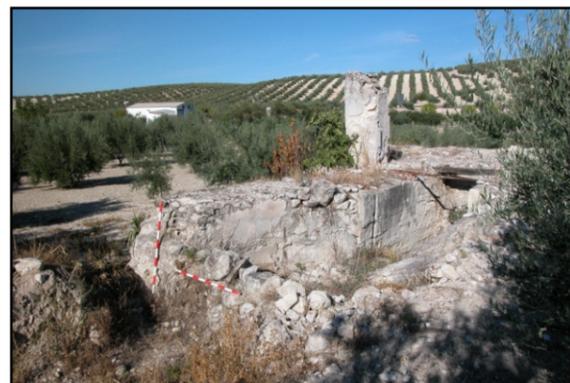
En el extremo Este de la balsa se abren las dos rampas que conducían el agua hasta los dos rodeznos con que el molino contaba. En esta zona la balsa alcanza casi los 7 m. de anchura y las entradas a las rampas tienen 1 m. (Norte) y 80 cm. (Sur) de anchura; la primera (Norte) conserva las agujas para el encaje del aguatocho a 4 m. de que comience el descenso de la rampa y la segunda (Sur) la presenta a 1,60 m. de dicho descenso. Ambas están separadas por un partidor de 1,40 m. de anchura y planta rectangular (figs. 9-11). Un par de metros antes de llegar a la entrada de las rampas aparece el habitual ladrón en el muro septentrional del molino, alcanzando los 90 cm. de anchura y casi 1 m. de altura que es la conservada por el muro de la balsa en esta zona de entrada a las rampas (fig. 12).

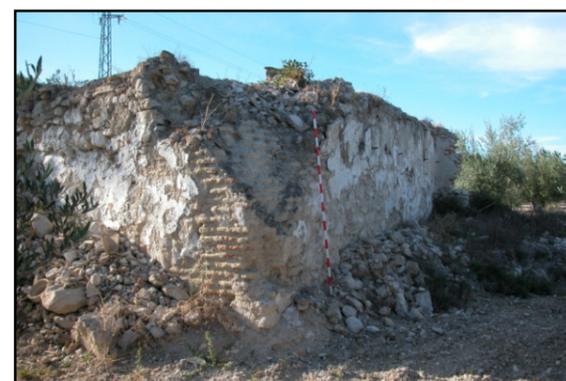
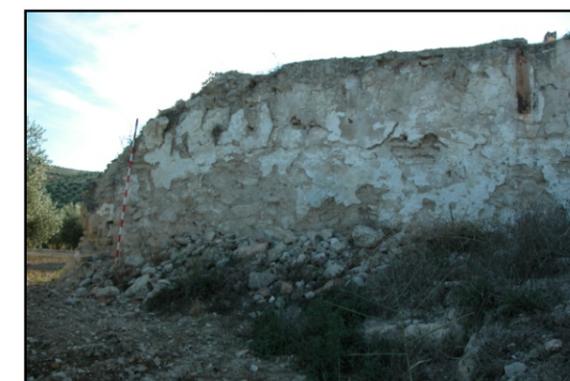
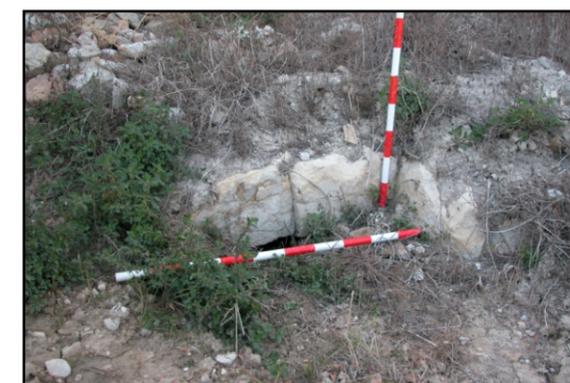
Al Este de este conjunto aparece el inmueble donde estuvo ubicada la sala de molienda, hoy desmontada. Se conserva el muro occidental de dicha sala, a donde van adosadas las rampas de entrada del agua, edificado en mampostería y ladrillo y parcialmente en calado (fig. 13-14); se conserva también una de las salidas de los cárcavos, que aparece medio oculta por los escombros resultantes del derribo del propio molino, lo que significa que dichas estructuras permanecen aún intactas bajo el nivel del terreno actual (fig. 15).

Como hemos indicado, el molino se encuentra arruinado y sin uso. Sin embargo, conserva elementos de arquitectura hidráulica de gran interés: la presa de deriva, el caz o concejil, la balsa y la entrada a las rampas. Por otra parte, la antigua sala de molienda conserva bajo el actual nivel del terreno las bóvedas de los cárcavos, todo lo cual hace que sea fácil su recuperación como molino hidráulico.

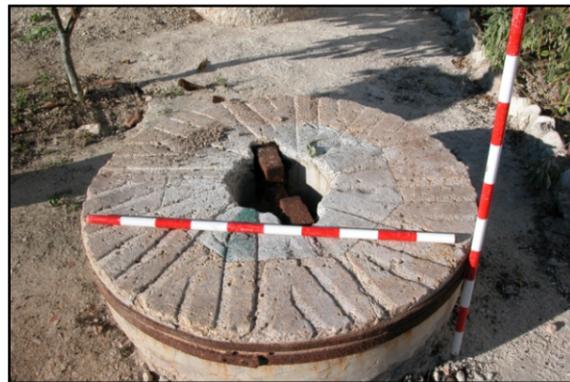
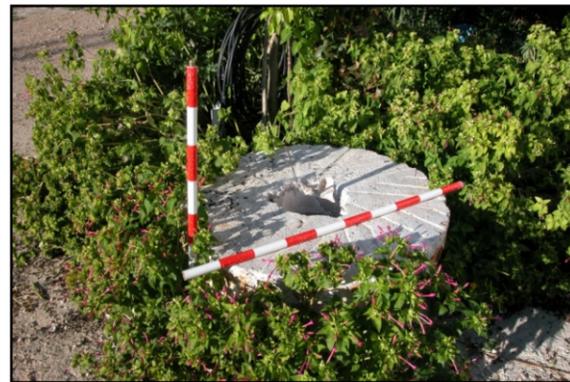
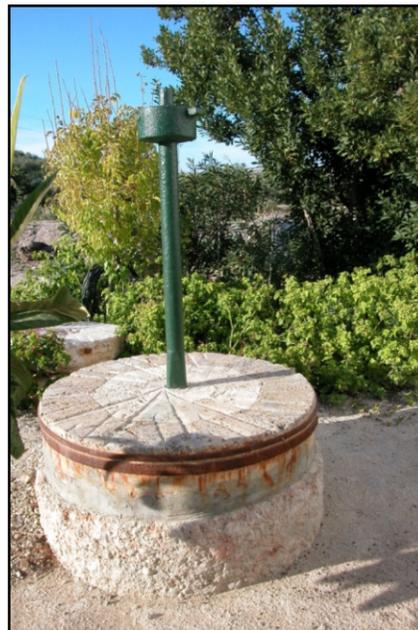
Por último, en la casa de campo próxima, propiedad del dueño del molino, se conservan varias de las piedras de moler desmontadas del inmueble. Todas ellas presentan el típico rayado La Ferté, una conserva la lavija y el cenllo de hierro que la rodeaba, en tanto otra dispone de un eje de prolongación del palahierro que se utilizaba para, unido mediante correas, mover las poleas que transmitían el movimiento de las piedras a otra maquinaria del molino (limpias, despuntadoras, sasores, etc.) (figs. 16-18).
