## MOLINO DEL CANGREJO

DENOMINACIÓN: Molino del Cangrejo

OTRAS DENOMINACIONES: Molino Tercero del Río Matapuercas

Municipio: Adamuz

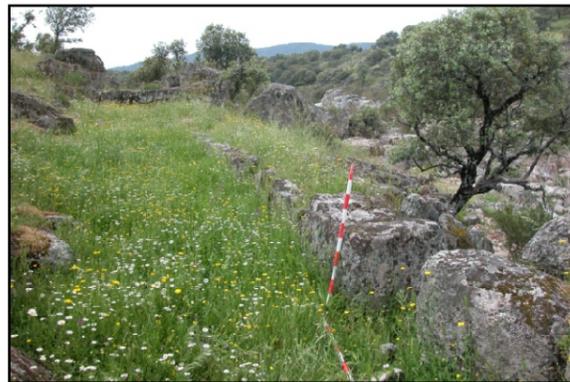
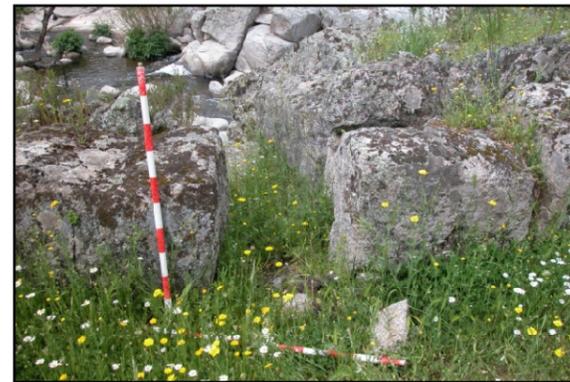
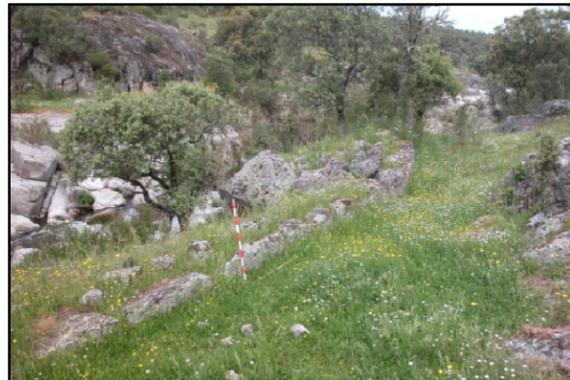
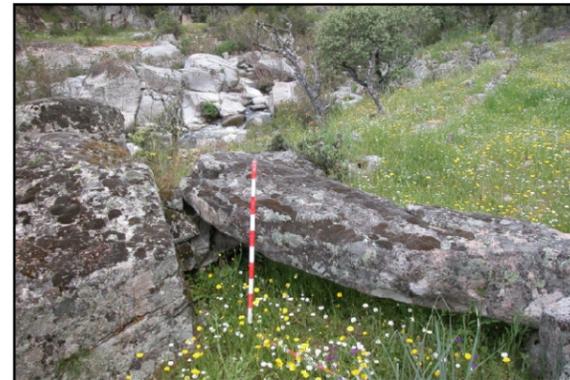
Unos 110 m. al norte por encima del emplazamiento del molino se conserva la entrada de agua en el caz y el arranque de la canalización. Aunque la presa que originalmente encauzaba el agua hacia el citado caz ha desaparecido prácticamente, conservándose tan solo algunas piedras sueltas, la entrada al caz está bien conservada y en ella se situaría un aguatocho o compuerta para regular el acceso (UTM: 364254 / 4231373). A partir de dicha entrada se extiende un caz bastante bien conservado en su trazado y en el muro de sillería que lo separa de la corriente, puesto que conserva un par de ladrones o compuertas para la regulación del caudal a lo largo de su recorrido, así como la mayor parte de los sillares. Unos 50 m. antes de acceder al molino, el caz se va ensanchando y aparece sobre su trazado una gruesa losa de granito que sería utilizada a modo de pontecilla para cruzar sobre el canal (Figs. 1, 2, 3 y 4).

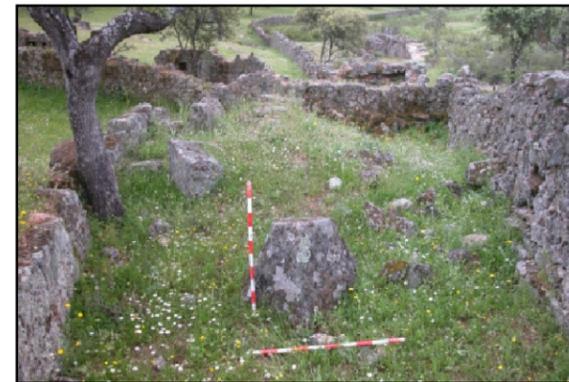
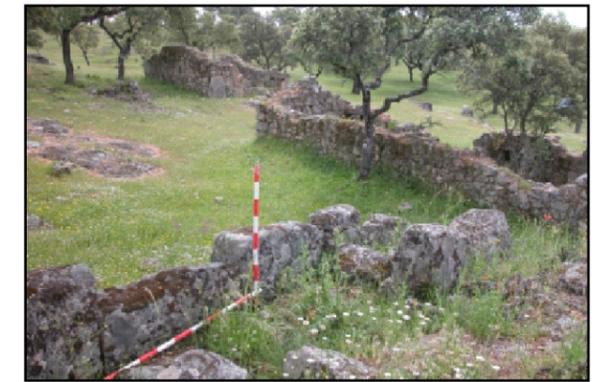
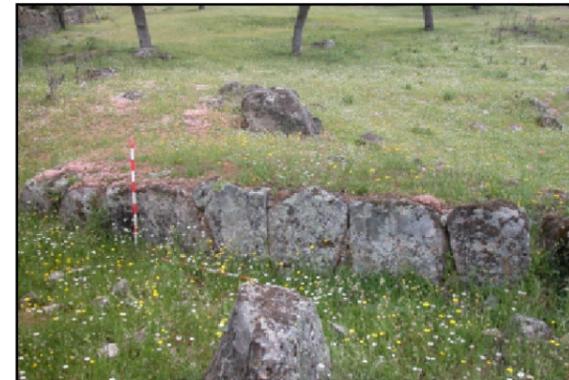
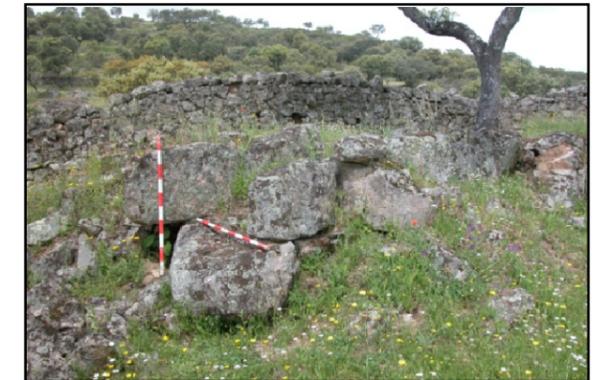
A partir de este ensanchamiento del caz, el canal se abre en anchura sin llegar a formar una auténtica balsa, de forma que a unos 30 m. del molino nos encontramos con un partididor que reparte el agua hacia las dos rampas de que el mismo constaba. En la actualidad, la rampa occidental ha desaparecido, observándose tan solo parte de su traza inicial (es decir, su arranque en la zona norte), mientras que la oriental se halla algo mejor conservada en este tramo (donde se descubren los sillares que delimitan sus paredes), aunque ambas desaparecen antes de llegar a la fachada norte del inmueble, por donde entraba el agua a los cárcavos, probablemente al haber sido desmontadas para su reutilización (Figs. 5, 6, 7 y 8).

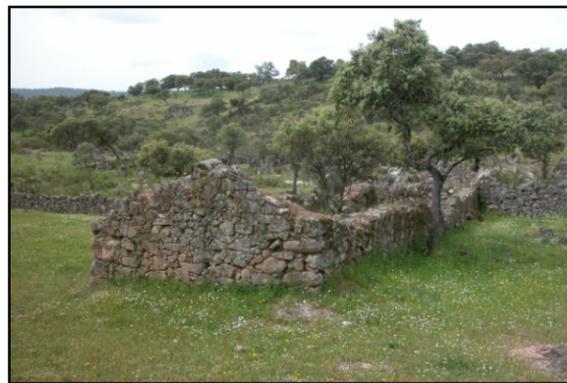
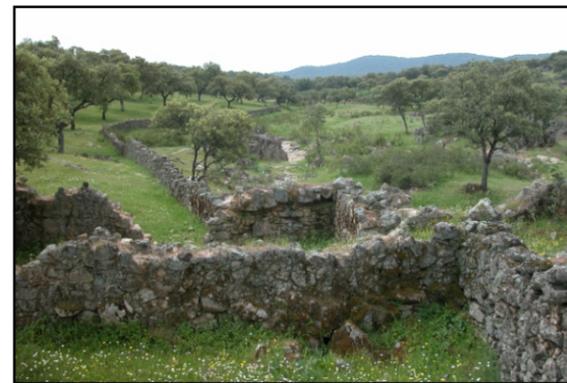
El molino del Cangrejo es un inmueble de planta rectangular y 15,50 x 4,60 m. de dimensiones, dotado de dos piedras de moler movidas mediante el sistema de rampa e integrado por dos espacios distintos, la propia sala del molino al Este (con las dimensiones citadas) y un espacio de planta cuadrangular menor al Oeste (5,50 x 4,60 m.) que probablemente serviría de almacén. El agua llega al molino por su fachada norte, a través de los caces antes descritos, aunque el último tramo de las rampas, desde 8-10 m. antes de la fachada del inmueble, ha desaparecido. La entrada a los cárcavos se produce mediante una abertura de sección cuadrada, abierta en la parte inferior del muro, de 60 cm. de lado, de las cuales sólo resulta visible en la actualidad la correspondiente a la piedra más occidental y ello pese a estar prácticamente cubierta por el terreno (Figs. 9 y 10).

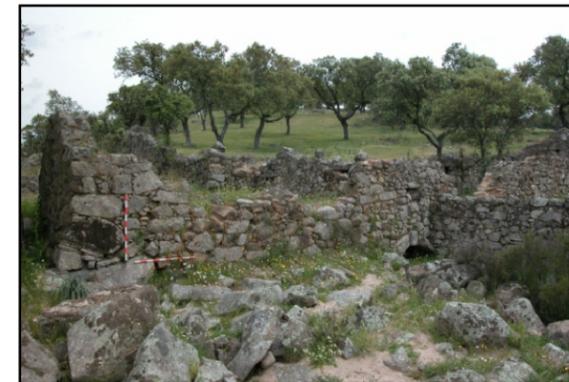
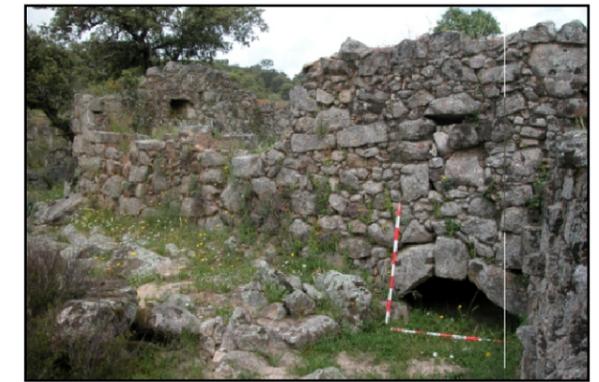
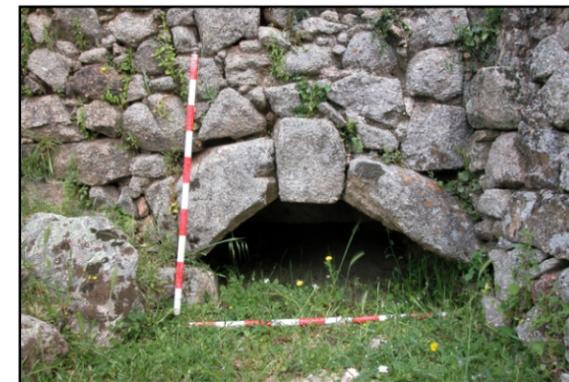
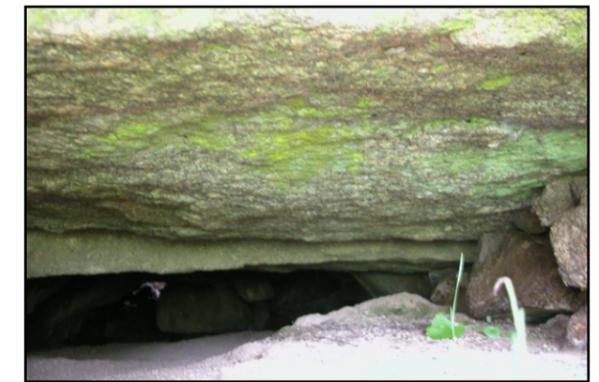
La abertura que hemos descrito da acceso a un cárcavo situado en el extremo occidental de la sala de moler (es decir, del espacio de 15,50 m. de longitud), cuya salida resulta visible por la fachada meridional del inmueble. El cárcavo dispone de bóveda de piedra formada por losas planas y un arco formado por un grueso sillar que actúa de clave y dos dovelas semicirculares situadas en sus laterales. El espacio interior del cárcavo está colmatado de sedimentos y no ha sido posible establecer sus dimensiones, aunque lógicamente tendrá planta rectangular de unos 4 m. de fondo (la anchura de la sala de moler) y 2 m. de ancho. El cárcavo correspondiente a la piedra oriental se mantiene oculto bajo el terreno (Figs. 11, 12, 13 y 14).

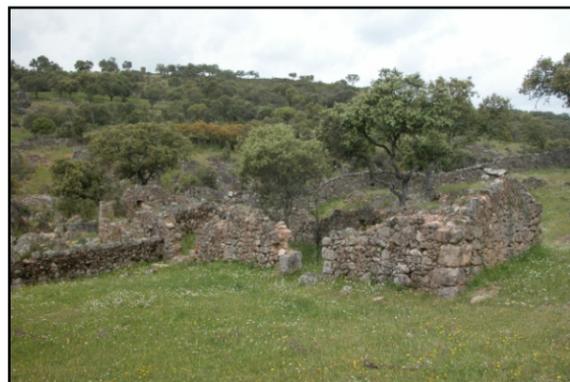
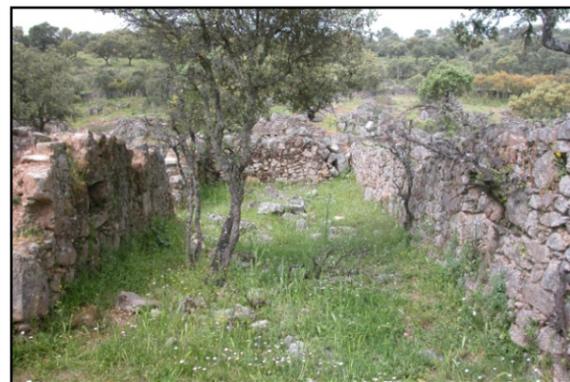
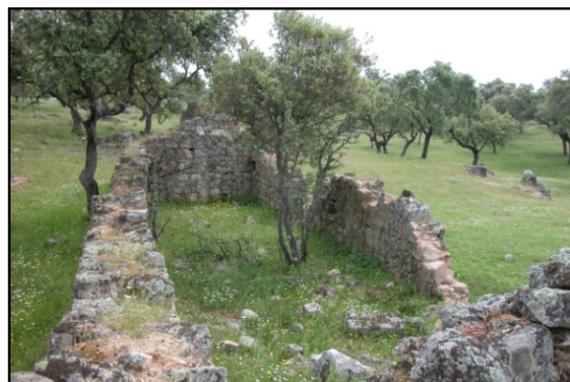
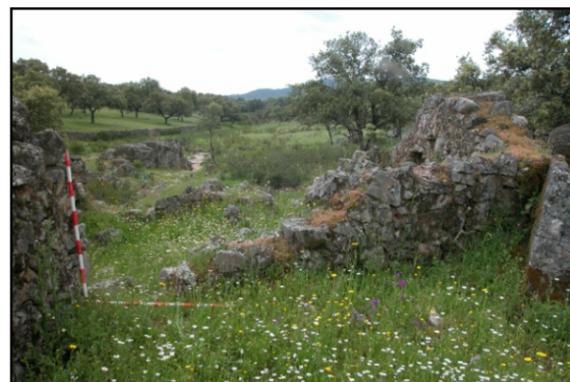
Por lo que se refiere al inmueble que alberga las salas del molino, ya hemos indicado que tiene planta rectangular, de 21 m. de longitud y 4,60 m. de anchura, está extendido en sentido Este-Oeste y es el resultado de la unión de dos edificios diferentes, uno situado al Oeste, de planta casi cuadrada y dimensiones de 5,50 x 4,60 m., y otro adosado a él por su lado Este, de 15,50 m. de longitud. El inmueble occidental serviría como almacén o dependencia de servicio, mientras que el oriental es el molino propiamente dicho; tiene situada su puerta de acceso por la fachada sur, cerca del ángulo sureste, y las piedras van colocadas hacia el extremo occidental del edificio. Aunque ha desaparecido su cubierta, conserva todos los muros perimetrales (alguno hasta una altura superior a los 2 m.) y un amplio espacio interior donde en la actualidad no resulta visible ninguna de las piedras de moler (tal vez por haber desaparecido o quizá al estar cubiertas por la vegetación y el terreno). No conserva ningún elemento de su primitivo equipamiento molinar (Figs. 15, 16, 17 y 18).

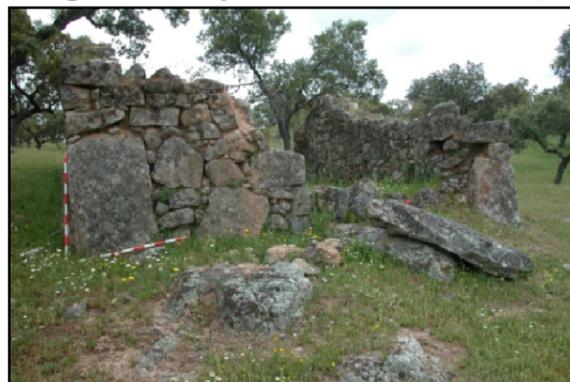
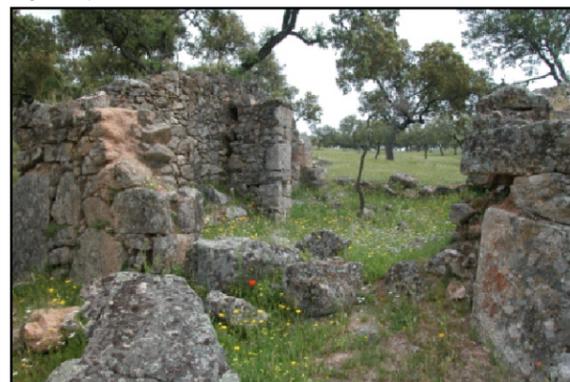
Unos 10 m. al este del molino, en línea con el ángulo sureste del inmueble, se conserva un edificio exento de planta cuadrangular de 5 m. de lado, que parece haber servido como vivienda de los molineros o almacén. Tiene también su cubierta desaparecida, pero mantiene todos los muros perimetrales hasta una altura razonable, y completa el conjunto molinar descrito (Figs. 19 y 20).
