MOLINO DE LOS VALENTINES

DENOMINACIÓN: Molino de los Valentines

Municipio: Belalcázar.

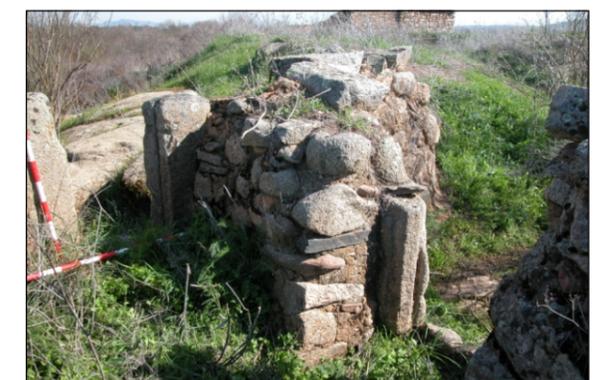
Figura 4

La presa está situada a 414 m. de altitud y el molino a 408 m. El caz discurre a lo largo de unos 1200 m. siguiendo la margen oriental del Zújar. Hoy día su trazado es perfectamente visible, al estar excavado en el terreno en todo su recorrido y conservar muros de sillería que lo delimitan en ciertos tramos, sobre todo en el lado occidental (que lo separa de la madre del río); en varios puntos se conservan varias hiladas de una buena construcción en sillería (figs. 1 y 2). Unos 37 m. antes de llegar a la balsa, el caz es cruzado por un puente de piedra, de planta rectangular y 3 x 2,50 m. de extensión; está formado por ocho grandes bloques de granito cuya longitud se mantiene entre los 2,30-2,50 m. y cuya anchura alcanza los 30-40 cm. (fig. 3). Como hemos indicado, a 37 m. de dicho puente, siguiendo el recorrido del caz en sentido sur-norte, nos encontramos con la entrada a la balsa, formada por dos elementos: la compuerta de entrada de agua en la balsa y el ladrón que devuelve al río las aguas sobrantes (fig. 4).

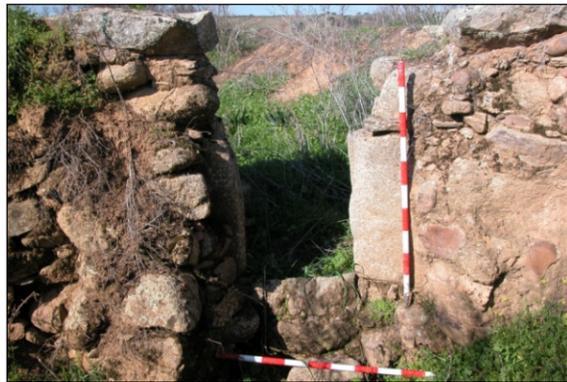
Figura 5

La compuerta de acceso a la balsa está edificada en un muro de mampostería (que conserva entre 1,60-1,80 m. de altura) y delimitada por bloques de granito con rebajes labrados en sus laterales para el encaje del aguatocho, que dejan una luz de 90 cm. de altura por 50 cm. de anchura en dicho vano (fig. 5). Por su parte el ladrón presenta características semejantes, muro de mampostería, jambas de granito, con una luz similar de 90 x 50 cm., dando paso a un canal excavado parcialmente en la propia roca, que se dirige a la madre del Zújar (fig. 6).

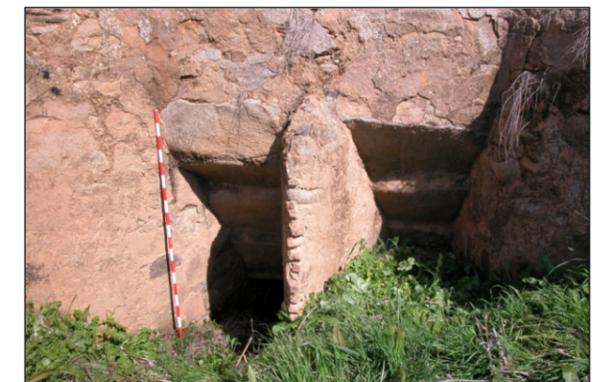
Figura 8

El caz que hemos descrito en el apartado anterior entra en la balsa del molino por su ángulo suroeste, mediante la compuerta de acceso referida. La balsa está edificada en mampostería y tiene una extensión en sentido sur-norte de 30 m. y una anchura en su parte más amplia en torno a los 6 m. En su último tramo, es decir, en su lado norte que está ya pegado a la pared meridional del molino, conserva sendos muros de 15 m. de longitud y más de 2 m. de altura, en cuyo lado norte se abren las bocas de entrada de agua en los cárcavos (fig. 7). Dichas bocas aparecen, en número de dos (puesto que el molino cuenta con dos cárcavos y dos piedras de moler) situadas en la parte inferior del muro septentrional de la balsa. Su fisonomía es similar a la de otros molinos del arroyo Malagón en término de Belalcázar. Se trata de dos vanos de acceso de sección cuadrangular, de 50 cm. de lado, que se abren bajo unos rebajes abocinados practicados en el muro de casi 2 m. de altura separados por un partidor de mampostería y ladrillo, en la actualidad parcialmente enlucido (fig. 8).

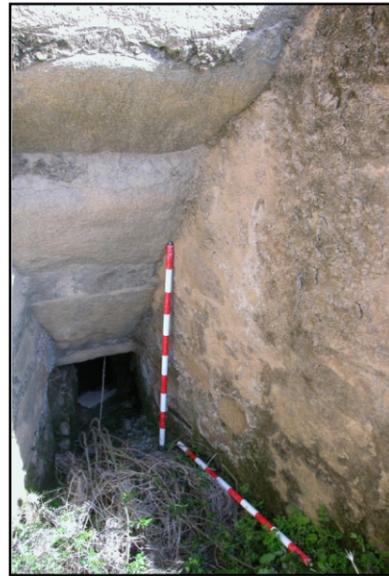
Figura 9

La parte superior del rebaje abocinado aparece escalonada, reduciendo progresivamente su sección hasta alcanzar el vano de acceso al cárcavo (fig. 9). Una vez que se alcanza el vano de 50 cm. de sección, un conducto inclinado de entorno al metro de longitud conduce el agua hasta el interior del cárcavo; el extremo de dicho conducto conserva restos de tablas pertenecientes al saetillo en el cárcavo occidental (fig. 10). A través del vano de entrada, tanto como a través del arco de salida del cárcavo situado en la pared opuesta del molino (fachada norte), se aprecia parcialmente el espacio interior del cárcavo, que aparece algo relleno de sedimentos pero visible en el cárcavo occidental (está totalmente cegado el oriental), y en su interior los restos del rodezno en él ubicado (aro de hierro y maza) (fig. 11). Por la parte superior de la entrada del agua en los cárcavos, entre el muro norte de la balsa y la pared sur del propio molino, se conserva un estrecho pasillo de unos 50 cm. de anchura que servía para acceder a la parte superior de los accesos a los cárcavos (fig. 12).

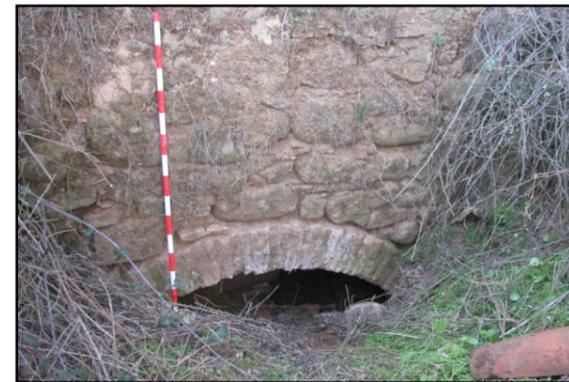
Figura 13

Bajo el muro norte del molino, un arco de medio punto rebajado da acceso a la salida de los cárcavos, separados por un partidor interior de sillería (compuesto por grandes bloques de piedra) que articula en dos el espacio interno (figs. 13-14); desde dicho arco rebajado discurre el socaz que devuelve las aguas, una vez usadas en el molino, al río (fig. 15).

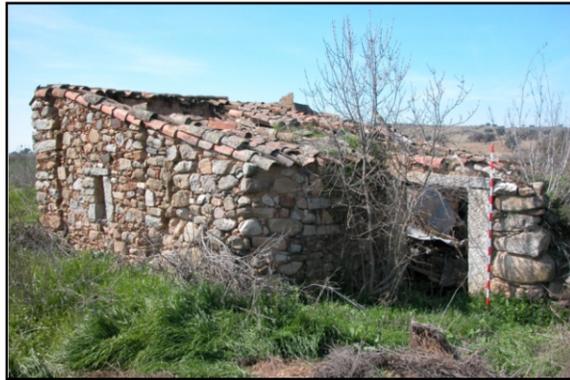
Figura 16

El molino es un edificio de mampostería con abundantes calzos de teja y cerámica entre las juntas de las piedras, de planta rectangular y articulado en un doble espacio: junto a la puerta de acceso (fig. 16), se dispone un pequeño espacio de planta cuadrada que era horno de pan, cuya boca da al interior del inmueble (fig. 17), y junto a dicho horno una crujía de acceso o zaguán que da paso a dos habitaciones situadas en su lado sur, una con carácter de dormitorio o sala auxiliar (en el ángulo sureste del inmueble) (fig. 18) y otra junto a ella provista de una amplia chimenea que sería la sala de estar del molino (fig. 19). Estos tres espacios constituyen, pues, la parte residencial del edificio.

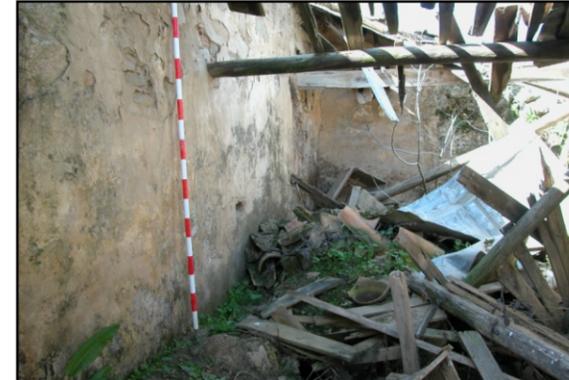
Figura 20

En el extremo oeste del inmueble, sobre la zona de cárcavos (lado occidental del molino), aparece la sala de molienda propiamente dicha. Se trata de un espacio de planta rectangular y 6 x 3 m. en que estuvieron situadas las dos piedras de moler (fig. 20). Aunque ambas piedras están hoy cubiertas por el derrumbe del techo y no son visibles, quedan diversos elementos del equipamiento molinar; destacan entre ellos los restos de las dos tolvas (una caída y rota en la parte central de la habitación y otra en el ángulo suroeste de la misma) (figs. 21-22); la presencia de un hueco de planta rectangular excavado en el suelo para colocar el harinal (fig. 23); y la de un engranaje para prolongar el movimiento de la piedra corredera del ángulo suroeste del molino, compuesto por un eje, que iría unido a la lavija, donde se conservan un engranaje dentado de hierro y una rueda de hierro para la colocación de una polea (fig. 24). En el edificio anexo al molino, situado a unos 200 m. al este, se conserva igualmente los restos del aro o parte inferior de un rodezno, sobre los que se colocarían las cucharas o álabes de la rueda horizontal (fig. 25).

Se trata, pues, de uno de los molinos documentados donde se conservan un mayor número de elementos del instrumental; y sin duda las piedras y ejes de los rodeznos deben hallarse bien conservados, por más que hoy se hallen ocultos por el derrumbe del techo del inmueble y los sedimentos del río. Como quiera que el molino dejó de trabajar hace poco tiempo (unos 50 años) es fácilmente recuperable, así como buena parte de su equipamiento.
