MOLINO DE MALOTE

DENOMINACIÓN: Molino de Malote

Municipio: Belalcázar

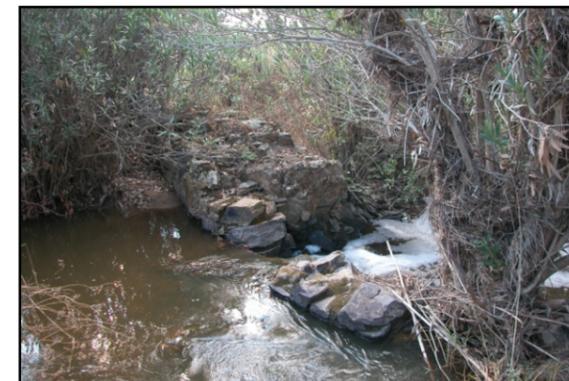
Figura 1

El molino de Malote está ubicado en la margen derecha (oriental) del arroyo Malagón, en una terraza fluvial que en la actualidad permanece sin cultivar. La presa que desvía el agua hacia el caz del molino está situada a 800 m. de distancia del molino. Se trata de una azuda de mampostería de perfil recto, a la que es muy difícil acceder debido a la espesa vegetación que la rodea, que conserva 5 o 6 m. de longitud y una altura de 70-80 cm. (fig. 1). La azuda está rota por su mitad, por donde se ha abierto un portillo por el que discurre el agua, pero en su extremo oriental, en la actual orilla, aparece el ladrón que serviría para encauzar el agua hacia el caz. Abierto en el muro de mampostería que delimita el caz, está formado por dos losas de granito con rebaje labrado para el encaje del aguatocho (fig. 2).

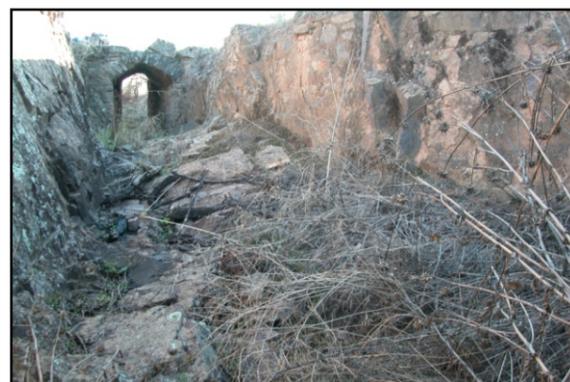
Figura 4

El caz es una construcción de largo recorrido, que hace su primer tramo en paralelo con el cauce del propio arroyo Malagón, para a continuación girar hacia el Este y, adaptándose a las curvas de nivel del terreno, dirigirse al molino. Se trata de un caz en parte excavado en la tierra y en parte delimitado mediante un muro de mampostería que conserva 60-70 cm. de altura en algunas zonas. En algunos tramos se abren compuertas hacia el arroyo que debieron de servir para el mantenimiento del nivel de caudal en el caz (fig. 3). El caz llega al molino por su lado oriental, siguiendo la misma orientación en su recorrido que el arroyo Malagón, aunque alejado de aquél unos 100 m. y en el último tramo de su recorrido, antes de desembocar en la balsa del molino, está excavado en la roca (fig. 4).

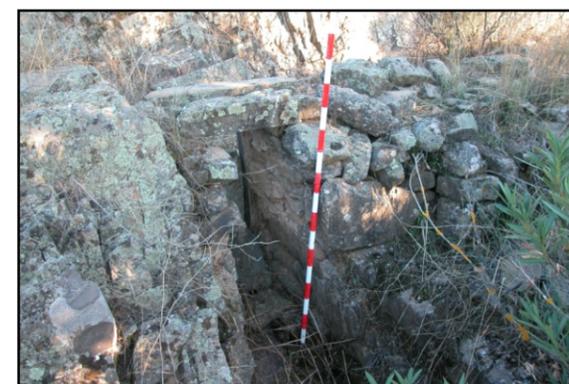
Figura 7

El molino de Malote es muy similar, en la disposición de su planta y elementos, a los molinos de la Salud y de Malagón. El agua llega al molino a través del caz que, excavado parcialmente en la roca en este último tramo, se ensancha y es atravesado por un pequeño puente de mampostería antes de su entrada en la balsa. El puente está sustentado, en su lado Norte, por un arco apuntado de mampostería (fig. 5), mientras que por el lado Sur está cubierto por una losa de granito plana y delimitado por otras dos situadas como jambas que sirven para el encaje del aguatocho, dejando un vano de 1 m. de altura por 40 cm. de ancho (fig. 6); al lado occidental del aguatocho de entrada del agua en la balsa aparece el clásico ladrón, formado por dos losas de cubierta y abierto en el muro de mampostería del caz, con una luz de 1 m. de altura por 50 cm. de ancho (fig. 7). El puentecillo está pavimentado en su parte superior con guijarros y con medias piedras de molino reutilizadas (fig. 8).

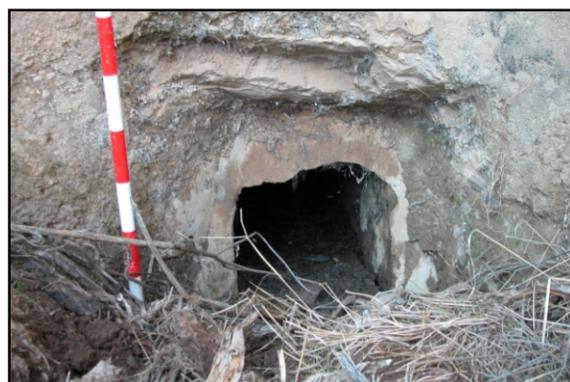
Figura 11

Tras pasar el puente, el caz se ensancha para dar lugar a la balsa, edificada con paredes de ladrillo y que constituye un espacio de planta periforme de 6 m. de anchura por 12 de longitud, y un suelo en inclinada pendiente que dirige el agua hacia la entrada de las rampas, que se sitúan en la pared septentrional de dicha balsa (fig. 9-10). Se trata de dos rampas de sección cuadrangular y escasa longitud, en torno al metro, cuya apertura es de sección cuadrada y 40 cm. de lado (fig. 11).

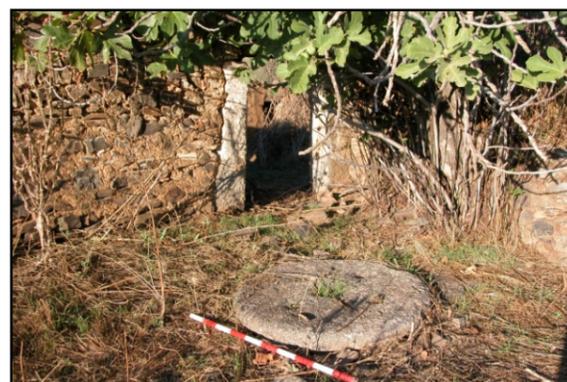
Figura 12

La sala de molienda es de planta rectangular y alcanza una longitud de casi 22,5 m. Está articulada en dos tramos diferentes. La mitad Oeste, de 15,3 m. de longitud, tiene su entrada por la pared Sur del molino (fig. 12) y consiste en una estancia de 4 m. de anchura dividida en dos sectores: al Este de la entrada se sitúan las piedras de moler, constituyendo dicha sala la de molienda propiamente dicha (fig. 13). En ella se conserva a la vista una de las piedras de moler, de rayado radial y 1,50 m. de diámetro, apreciándose también el banco sobre el que reposa y el hueco para el harinal (fig. 14). Como es lógico, la sala de molienda coincide con el muro Norte de la balsa, donde se abren las rampas. La parte Oeste de dicha estancia aparece articulada en varios compartimentos y serviría de almacén y cuadra (fig. 15). Adosada al muro oriental de la sala de molienda se sitúa otra crujía, ligeramente elevada sobre la anterior, donde se conserva un horno de pan y que debió de tener, por tanto, funciones de panadería (fig. 16).
