## MOLINO DE REDONDO

DENOMINACIÓN: Molino de Redondo

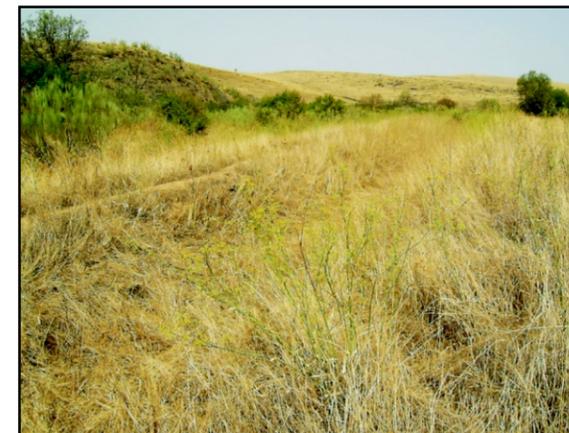
Figura 1

El caz es una construcción de largo recorrido, que describe un arco en paralelo con el cauce del propio arroyo Malagón, que realiza en este lugar un gran meandro en sentido Este-Oeste, y adaptándose a las curvas de nivel del terreno se dirige al molino. Se trata de un caz en parte excavado en la tierra (fig. 1) y en parte delimitado mediante un muro de mampostería, que conserva tramos de hasta 1,20 m. de altura en algunas zonas, y que aparece en el lado Norte del caz, es decir, el que da al propio arroyo para separarlo del cauce (fig. 2).

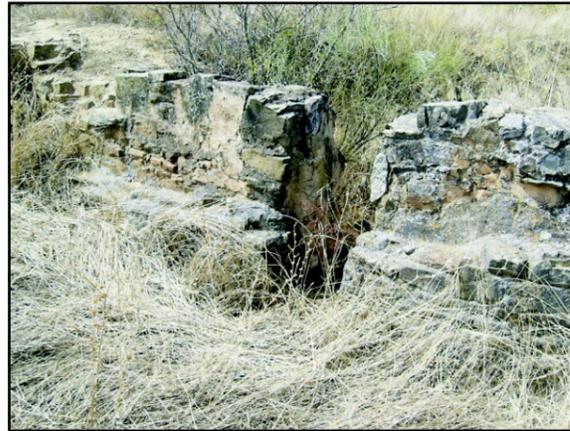
Figura 3

El caz llega al molino por su lado oriental, siguiendo el mismo recorrido que el arroyo Malagón, aunque alejado de aquél unos 50 m. Antes de entrar en la balsa, encontramos el habitual ladrón, situado en la pared Norte del caz, que consiste en una apertura en el muro de mampostería que limita el caz por dicho sector, de 1,10 m. de altura y 50 cm. de ancho (fig. 3), y que se sitúa en ángulo recto con la compuerta de acceso del agua a la balsa, formada también por jambas de granito de 1,20 m. de altura y 50 cm. de anchura, y que presenta las correspondientes agujas para encajar el aguatocho (fig. 4).

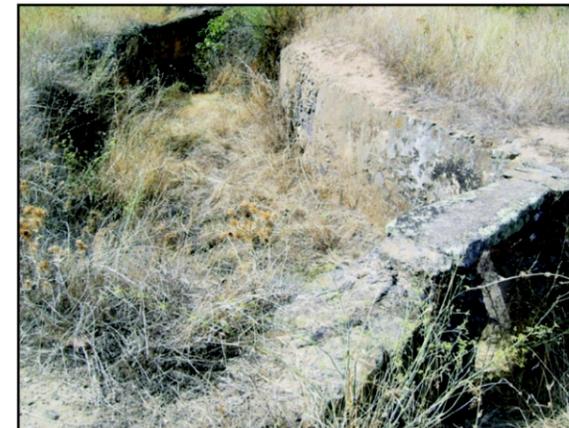
Figura 5

El molino de Redondo es muy similar, en la disposición de su planta y elementos, al molino de la Salud. El agua llega al molino a través del caz y entra en la balsa por la compuerta abierta para ello en el muro oriental de la misma (fig. 5). La balsa es una amplia estructura excavada en el terreno y delimitada por muros de mampostería y ladrillo, de planta ligeramente curva y dimensiones de 10 x 4 m., si bien la parte meridional tiene la curva más acentuada, donde alcanza los 12 m. de longitud (fig. 6). Aunque su fondo aparece en la actualidad muy colmatado de sedimentos y vegetación presenta una profundidad de 3 m. y su límite occidental coincide con el muro posterior de la sala de molienda, es decir, con aquél donde se abren las bocas de las rampas de entrada de agua a los rodeznos (fig. 7).

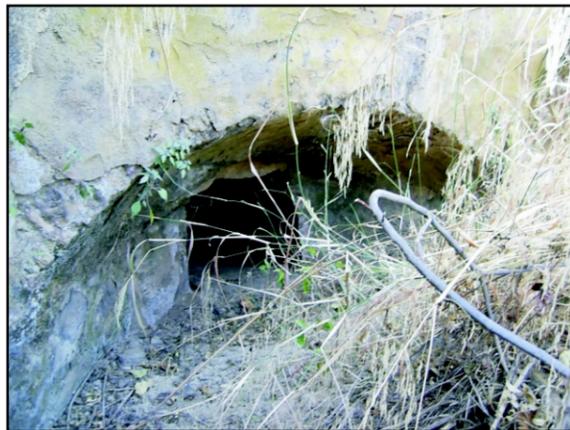
Figura 8

Este muro de la balsa presenta dos rampas existentes. Cada una de las bocas o entradas a dichas rampas están situadas bajo un arco abocinado de 1,20 m. de altura (fig. 8) y presentan sección cuadrangular de 40 cm. de lado, teniendo un recorrido muy corto, de tan sólo 60 cm. y escasa inclinación, de forma que la fuerza del agua se conseguiría mediante la presión del caudal embalsado en la balsa (figs. 9-10). A través de las rampas, el agua pasa a los cárcavos, donde movería los rodezno correspondientes a las dos piedras del molino. Ambos cárcavos se conservan en buen estado. Se abren en el muro occidental de la sala de molienda y están limitados por su parte superior por una bóveda de medio cañón rebajado de mampostería, siendo de planta rectangular de 2,50 x 1,20 m.

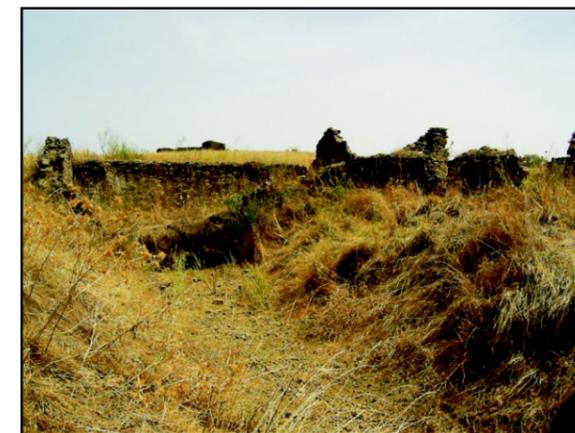
Figura 13

Es posible el acceso a ambos espacios y, aunque el suelo se encuentra bastante cubierto de limo, las paredes y bóveda están bien conservados y se pueden apreciar, además de los bocines o huecos donde finalizan las rampas y encajarían los saetillos, parte de la estructura del rodezno con la maza engarzada al palahierro o eje de las piedras de moler y que conecta el rodezno con la corredera (figs. 11-12). Dichos cárcavos están conectados con el socaz del molino, también bien conservado, por donde el agua abandona el inmueble para retornar al arroyo después de su uso (fig. 13).

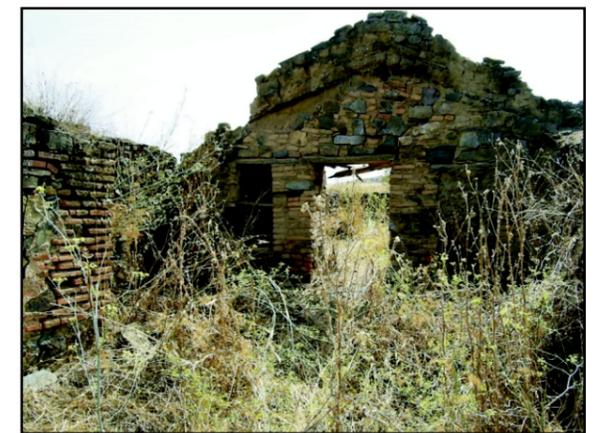
Figura 14

Por lo que se refiere a la sala de molienda, se trata de un inmueble de planta rectangular de 6 m. de longitud y orientación Sur-Norte, que está articulada en una doble crujía con el resto de los edificios anexos que compondrían el complejo del molino. La propia sala de molienda está en estado de abandono y la vegetación cubre toda la planta por lo que se hace imposible localizar la exacta ubicación de las piedras (fig. 14).
