MOLINO DE SAN MARTÍN

DENOMINACIÓN: Molino de San Martín

Municipio: Montoro

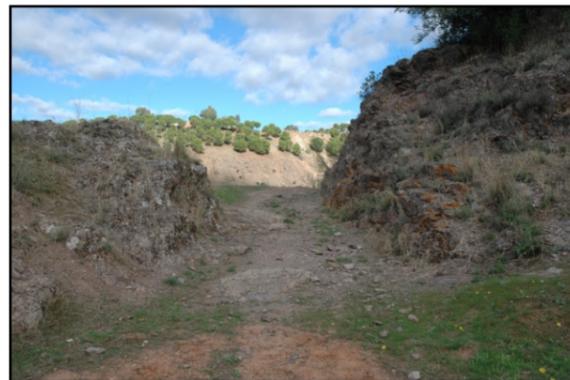
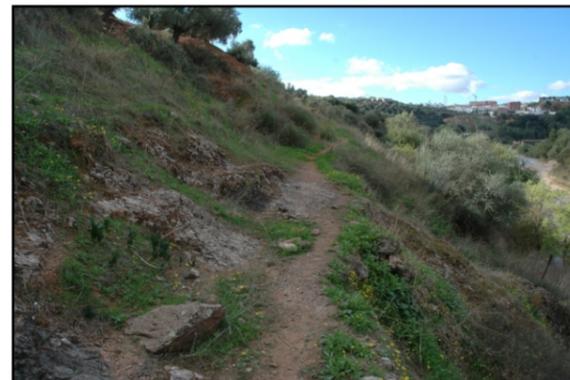
El molino está situado en la margen oriental (izquierda) del río Guadalquivir, aguas arriba de la población de Montoro y justo por debajo del viaducto que cruza el Guadalquivir en la carretera de Puertollano. Aunque dicha carretera discurre en las proximidades del molino, desde ella resulta imposible acceder al mismo, al carecer de comunicación y estar cerrada por un vallado. Por tanto, el camino que debemos seguir es entrar en la población de Montoro en dirección al centro urbano y, justo frente al Pilar de las Herrerías, tomar el camino terrizo situado en la margen septentrional de la carretera que desciende, en paralelo al río, hacia las aceñas del Cascajar. Una vez en dichas aceñas, seguimos adelante hasta una casa de campo cercana, donde debemos dejar el vehículo y tomar un sendero que, tras atravesar un arroyuelo, discurre junto a la orilla del Guadalquivir hasta pasar la propiedad de la casa de campo citada, momento en el cual el sendero sube por la ladera y discurre a media terraza, siguiendo el cauce del río, hasta dar directamente al molino. Este sendero ha debido servir como camino histórico a las aceñas de San Martín según evidencia la labra de la piedra y el desgaste por su uso (Figs. 1 y 2).

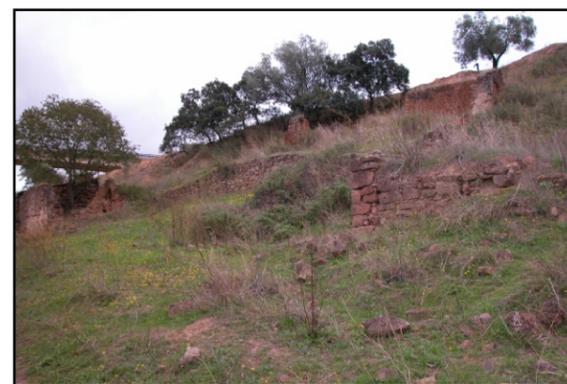
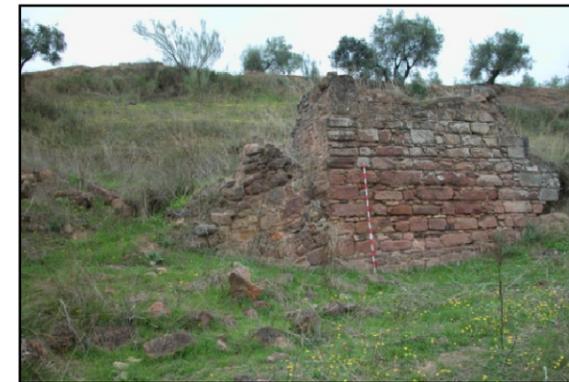
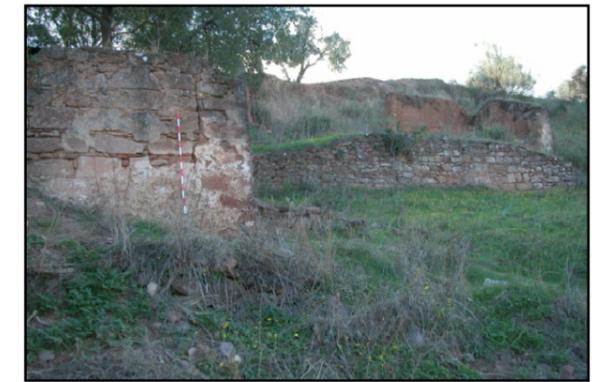
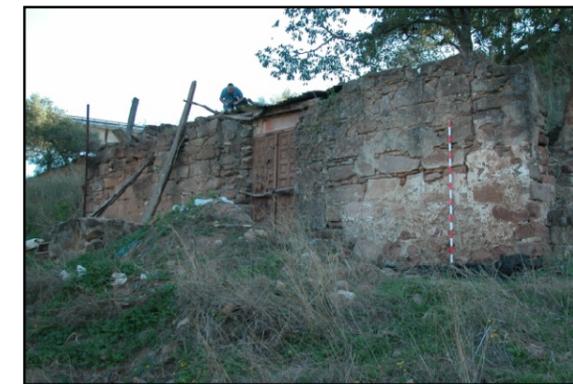
A escasos 100 m. al este del molino, y situado sobre media ladera, se dispone un conjunto de edificaciones que sirvieron de vivienda y almacén de los molineros. Se conservan dos viviendas en la parte inferior, de planta rectangular e integradas por diversas habitaciones, obra mixta de sillería y tapia, y otra más en la parte superior de éstas, a la que se accede a través de una rampa delimitada por un muro de contención del terreno, y que parece de fábrica más moderna, al conservar un mayor alzado de muros de tapia (Figs. 4, 5, 6 y 7).

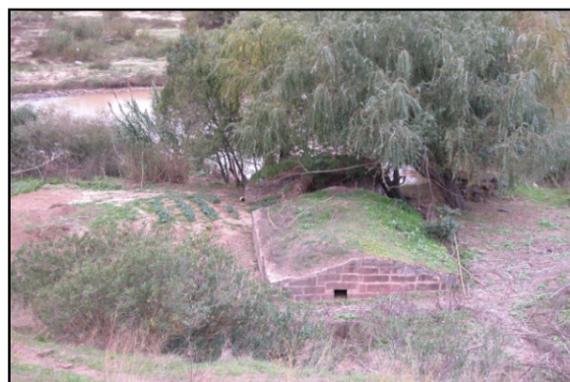
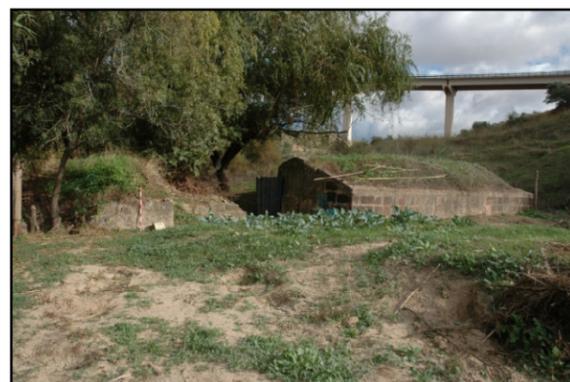
El molino de San Martín está integrado por dos edificios diferentes; el situado hacia el Oeste, es decir, más próximo al cauce fluvial, está integrado por dos crujías distintas y al tener rota la parte occidental de su cubierta resulta perfectamente accesible al interior, mientras que el ubicado hacia el Este, más alejado del río y separado del anterior por una distancia en torno a los 3 m., está completamente cubierto de limo y carece de acceso desde el nivel actual del terreno, por lo que resulta imposible acceder a su interior y valorar su planta (Figs. 8 y 9).

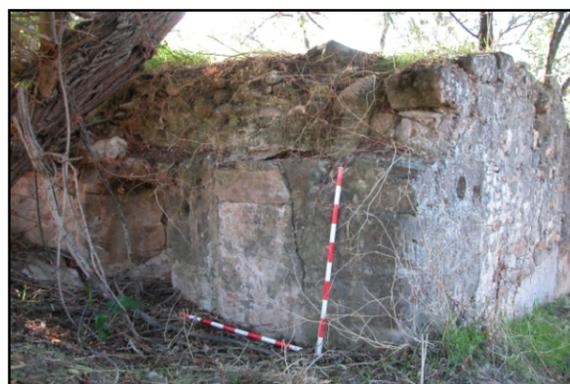
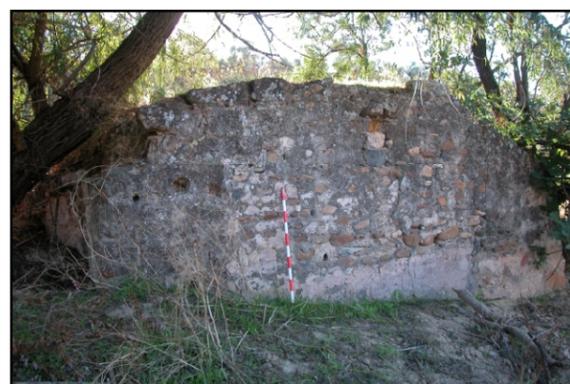
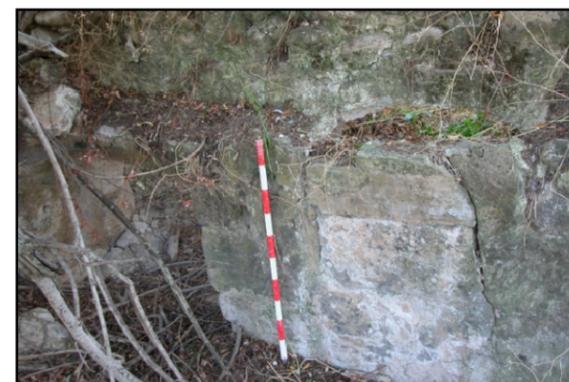
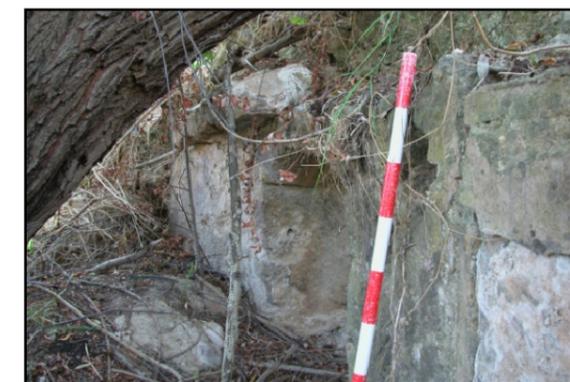
El primer edificio, más próximo a la corriente, presenta planta rectangular de 5,50 x 4,50 m., rematada en línea recta en todos sus lados. En el lado Norte conserva un vano que debió servir de acceso y que va rematado por un tejadillo de sillería, que se conserva solo en su mitad oriental; junto a dicho vano central, se sitúan dos lumbreras, abiertas en la parte superior de sendos vanos que han sido tapiados en algún momento posterior a su construcción. El vano de acceso está enmarcado por dos jambas de sillería muy desgastada que se pueden apreciar muy bien por la parte interior del edificio (Figs. 10, 11, 12 y 13).

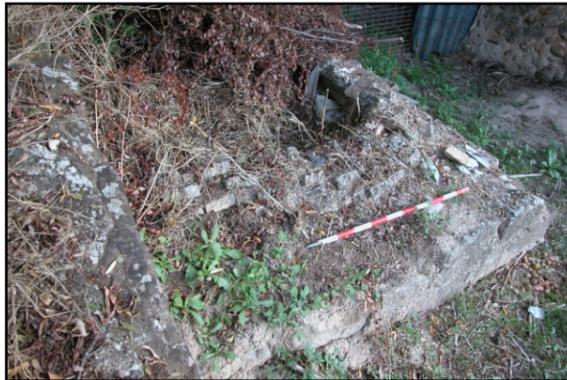
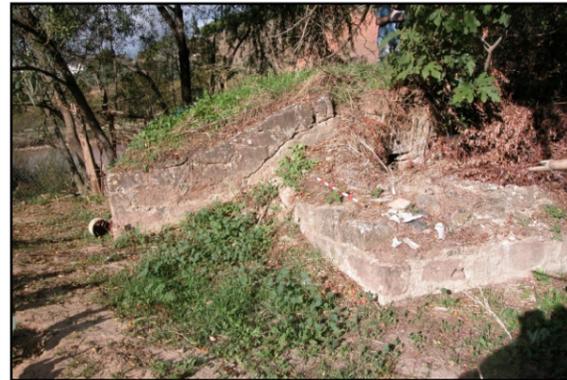
El espacio interior se cubre mediante bóveda de medio cañón de mampostería, orientada en sentido Este-Oeste. Parece que el edificio contó con dos piedras, que estarían situadas junto al muro sur, a juzgar por las dos lumbreras cuya parte superior se observa a nivel del terreno, aunque en la actualidad es imposible apreciarlo (Figs. 14 y 15). Unido al extremo oriental de este cuerpo del molino aparece adosado un pequeño edificio de planta cuadrangular, de 3 x 2,50 m. de lado, que conserva solo la parte inferior de sus muros, va provisto en su centro de una cúpula de ladrillo de media naranja de la que se conserva el arranque y tiene en su ángulo noreste una abertura rematada por un arquillo de ladrillo de medio punto; aunque resulta un poco extraño hallarlo en este lugar, parece tratarse de un horno de pan anexo al molino (Figs. 16 y 17).

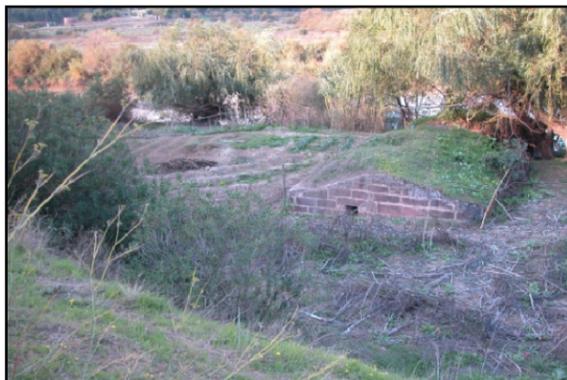
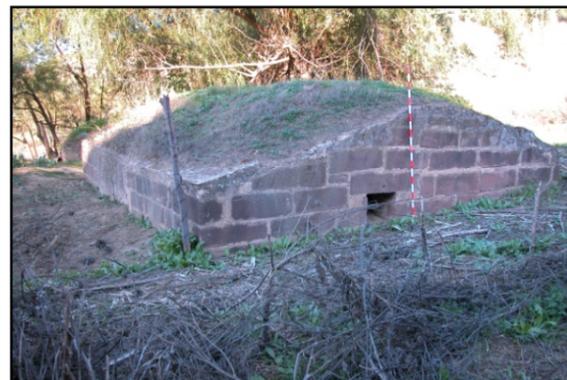
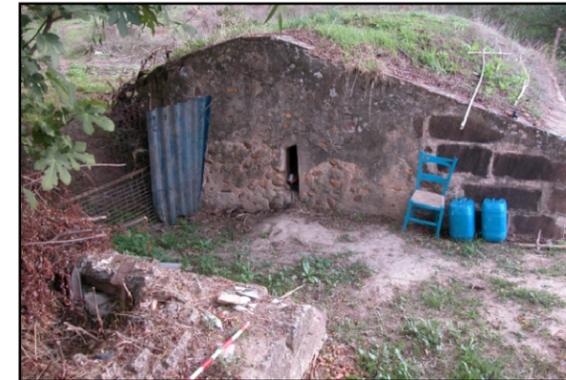
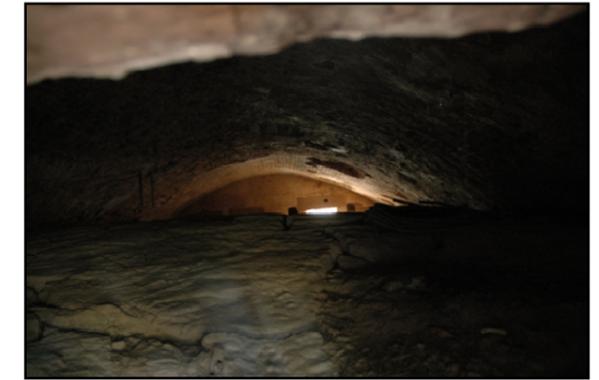
El edificio situado al este del anterior es de mayor tamaño y su planta, rectangular, alcanza unas dimensiones de 8,50 x 6,50 m. Está realizado en sillería bien escuadrada y de buena labra, cubierto mediante bóveda de medio cañón de ladrillo y mampostería, extendida igualmente en sentido Este-Oeste, y que se resuelve al exterior mediante una especie de cubierta a doble vertiente, y presenta dos aberturas que debieron ser lumbreras en sus lados menores, el Este y el Oeste. El acceso a su interior y otros posibles vanos, así como eventuales restos de canales y sistemas hidráulicos, está completamente cubierto por el limo, como lo está todo su interior, dejando a la vista únicamente la parte superior de la bóveda (Figs. 18, 19, 20 y 21).

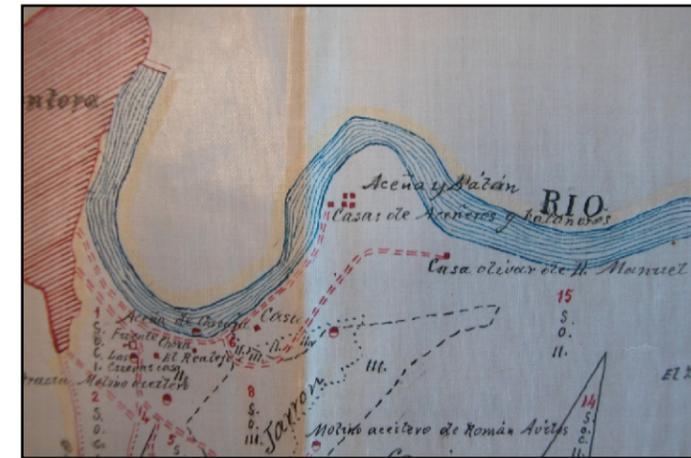
Figura 22

No será hasta 1873 cuando volvamos a tener noticias sobre los molinos harineros de la parada de San Martín con motivo de la solicitud de José Raigada en representación del Conde de Ardales del Río para construir un grupo de aceñas nuevas en el Martín Gonzalo ya que las de San Martín no eran capaces de satisfacer la totalidad de la harina requerida por el municipio (1873, AHMMO, LAC 87, ff. 10v-11r). En estos años de fines del siglo XIX aparecen reseñadas como “aceña y batán” en el plano del primer catastro rural de Montoro (Fig. 22).
