MOLINO SEGUNDO DEL ARROYO MARTÍN GONZALO

DENOMINACIÓN: Molino Segundo del Martín Gonzalo

Municipio: Montoro

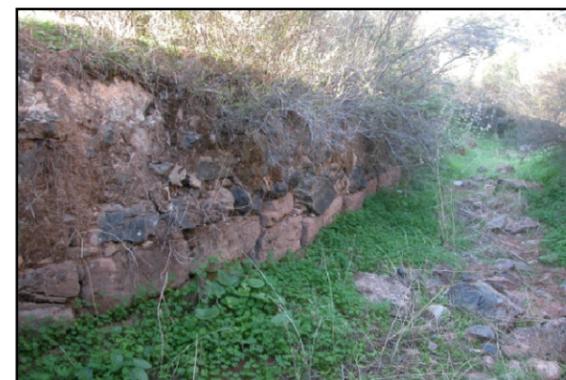
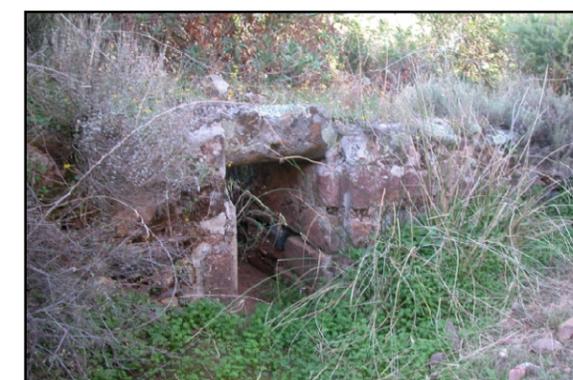
Unos 150 m. por encima del emplazamiento del molino, siguiendo el curso del arroyo en dirección norte, se conserva el extremo de la presa edificada para encauzar el agua hacia el molino. Como en otros casos, no se trata de una auténtica presa para la retención del agua, sino de un fuerte muro de mampostería de 1 m. de altura que corta el cauce del arroyo en sentido sesgado a fin de encauzar el agua hacia el caz. Dicho caz discurre en paralelo a la orilla oriental del arroyo, estando formado en su lado Oeste por un muro de mampostería que es continuación de la presa, mientras que en el lado Oeste la propia ladera natural del terreno forma el cauce del canal, que tiene entre 2 y 1 m. de anchura a lo largo de su recorrido. A unos 50 m. de su inicio conserva un ladrón, en origen dotado con su correspondiente compuerta, que sirve para el mantenimiento del nivel del agua (Figs. 1 y 2).

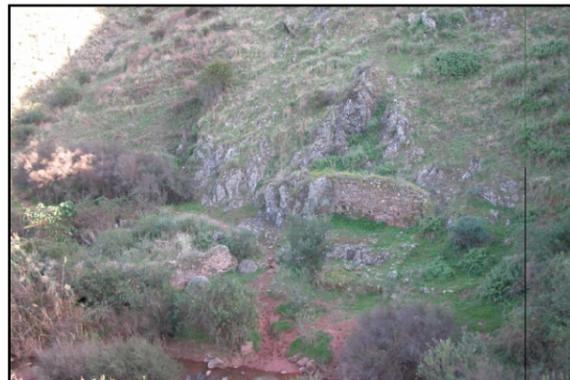
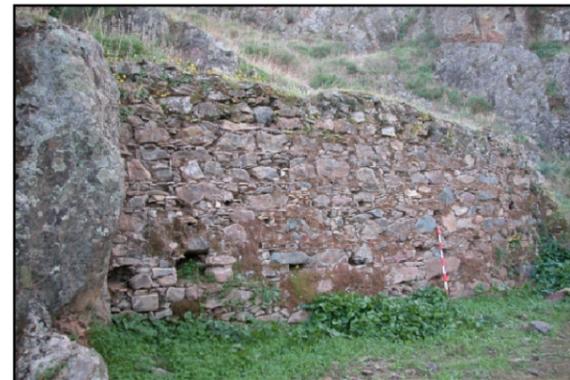
El molino Segundo de Martín Gonzalo es un molino de rampa que cuenta con tres piedras de moler. En la actualidad está derruido, habiéndose perdido los muros de la sala de molienda, si bien se conserva el suelo de dicha sala (con las piedras de moler en su primitivo emplazamiento) y todo el sistema hidráulico, integrado por los canales que conectan el caz con los cárcavos del molino y los tres cárcavos situados bajo las correspondientes piedras. También se conserva una pared de mampostería de 3 m. de altura y 6 de longitud junto al ángulo sureste del molino, al otro lado del sendero que atraviesa el lugar, que probablemente corresponda al emplazamiento de la vivienda del molinero (Figs. 3 y 4).

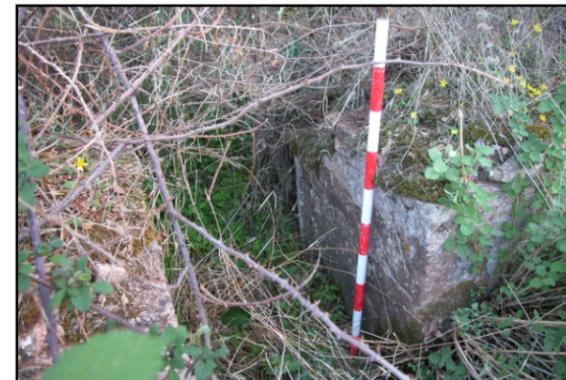
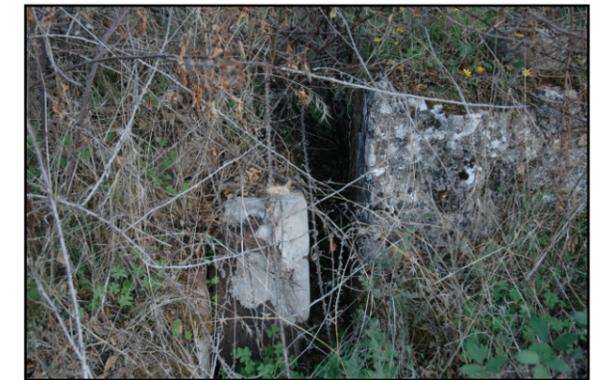
Tres metros antes de alcanzar la fachada septentrional del molino se abren las tres entradas de agua con que el mismo cuenta; las entradas a los canales están separadas por sendos muretes de mampostería, de un metro de anchura, que dejan entre sí una abertura de 50 cm. por la que el agua entra a los canales. Entre este murete y el muro trasero del molino los canales discurren al descubierto, provistos de una acusada pendiente y de una planta trapezoidal que determina su progresivo estrechamiento, de forma que cuando entran por los muros del molino su anchura se ha reducido a unos 30-35 cm. Justo a la entrada en el molino, la pendiente se acentúa más para conectar con el saetillo situado en los cárcavos (Figs. 5 y 6).

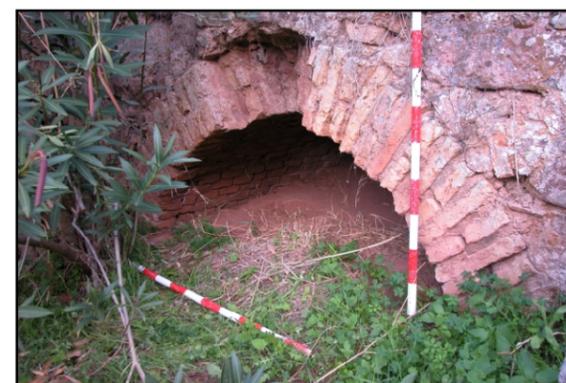
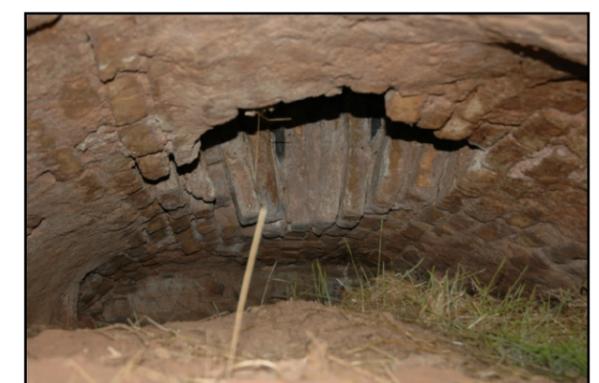
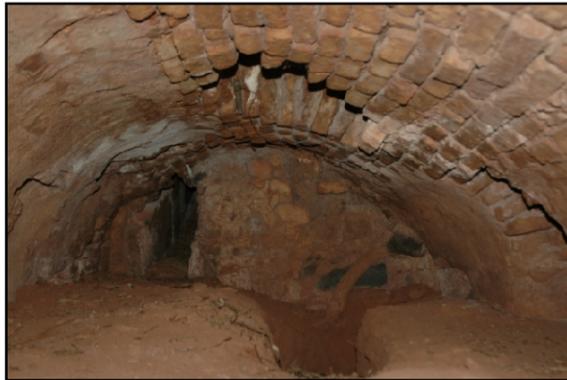
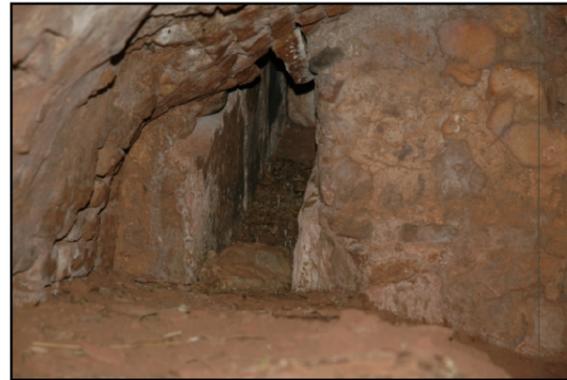
Los canales entran en el molino por su cara oriental, accediendo de esa forma a cada uno de los tres cárcavos emplazados bajo su suelo. Las aberturas de los cárcavos son visibles en la fachada del edificio, por su lado Oeste; están cubiertos mediante bóveda de medio cañón de ladrillo, que se resuelve al exterior como un arco de ladrillo de unos 30 cm. de anchura, y tienen planta rectangular de 3 x 1,5 m. Aunque no conservan restos de equipamiento molinar (saetillos, rodezno, alivios, etc.), salvo que se hallen cubiertos por el limo del arroyo, desde el punto de vista arquitectónico están bien conservados. En todos ellos se aprecia el saetillo para la salida del agua (de sección rectangular de 50 x 20 cm.) y el orificio situado en la parte superior de la bóveda para el paso del palahierro (Figs. 7, 8, 9 y 10).

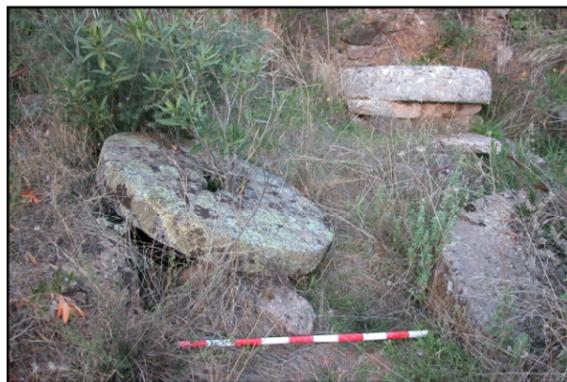
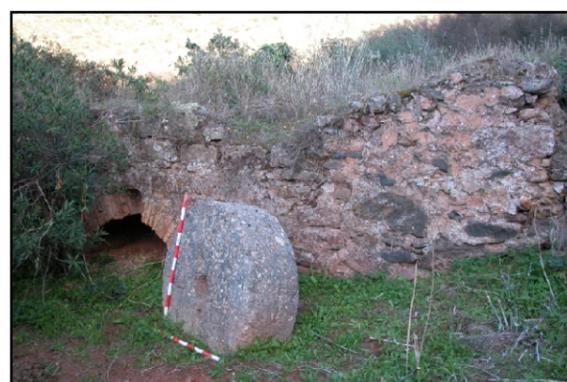
En cuanto a la sala de molienda, situada sobre el espacio ocupado por los tres cárcavos, consiste en un espacio de planta rectangular de 9 x 3 m., extendido en sentido Norte-Sur y con las piedras situadas hacia su extremo Norte. La sala tiene su acceso por el lado Sur, que recae al sendero de acceso al molino, y para colocar la jamba oriental de la puerta se ha utilizado la roca natural del terreno. En su interior se conservan las tres piedras de moler soleras en su ubicación original y dos correderas desplazadas, todas ellas provistas del característico rayado concéntrico tradicional que los molinos harineros emplearon con anterioridad a la introducción de las piedras francesas. En el ángulo suroeste del molino, junto al más meridional de los cárcavos, se conserva una piedra solera colocada de pie que probablemente sirvió como adorno y señal de la funcionalidad del edificio (Figs. 11 y 12).

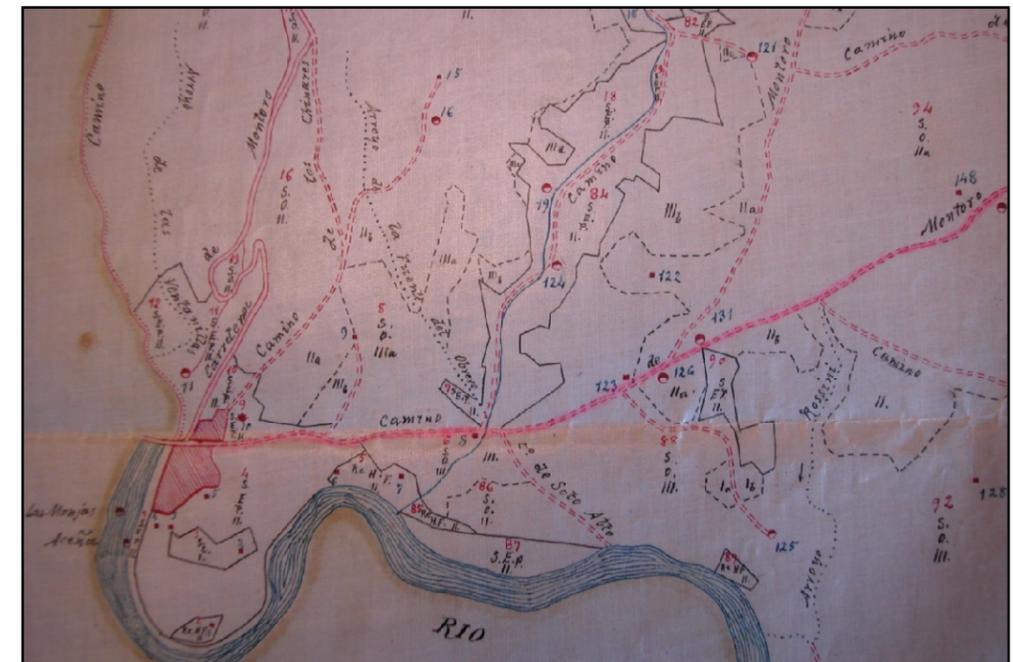
Figura 13

El molino aparece reflejado con el número 124 en el plano del Catastro Rural antiguo de Montoro, de fines del siglo XIX (Fig. 13).
