MOLINO CHIQUILLO

DENOMINACIÓN: Molino Chiquillo

OTRAS DENOMINACIONES: Molino del Chiquillo (siglo XVI). Fábrica de Hielo (siglo XX).

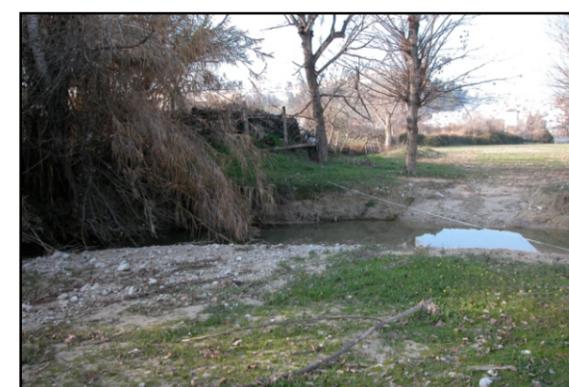
Figura 1

El molino estaba alimentado por un caz o concejil que partía de una presa situada sobre el cauce del río Marbella a unos 200 m. del inmueble (UTM: 383485 / 4163327), justo en el meandro que la madre vieja del Marbella traza frente al molino de la Torre Baja (Fig. 1). La azuda ha desaparecido por completo y el caz, excavado sobre el terreno, se encuentra en la actualidad cubierto de zarza y vegetación, de forma que es posible seguir su trazado aunque apenas se observa su interior (Fig. 2). Dicho caz y azuda dejaron de utilizarse hace tiempo, puesto que desde los años veinte del pasado siglo el molino se convirtió en fábrica de hielo y recibía el agua directamente del manantial de la Fuente Marbella a través de las mismas tuberías que se emplean para el consumo de dicha agua por la población de Baena.

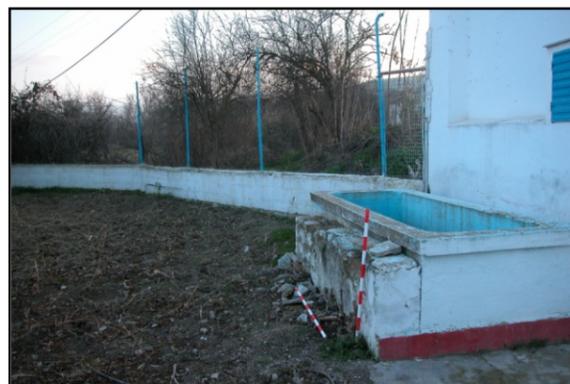
Figura 5

El molino se encuentra totalmente reformado y convertido en casa de campo. Dispone de dos secciones o cuerpos de planta rectangular, unidos por uno de sus lados menores; el situado más al Oeste, que actualmente cuenta con doble piso, es la nave que sirvió como fábrica de hielo, mientras que el ubicado al Este, de una sola planta y azotea, corresponde al cuerpo de lo que fue el antiguo molino (fig. 3). El agua entraba en el antiguo molino por su lado Sur, a través de una balsa de planta cuadrangular, de unos 6 m. de lado, que se encuentra hoy rellena de tierra y sirve como corral de animales o picadero (fig. 4). En esta antigua balsa se conserva un depósito de agua, edificado en mampostería y de planta rectangular, que sirvió para la fábrica de hielo y una torre-transformador de energía eléctrica, utilizada también en la citada fábrica (Fig. 5).

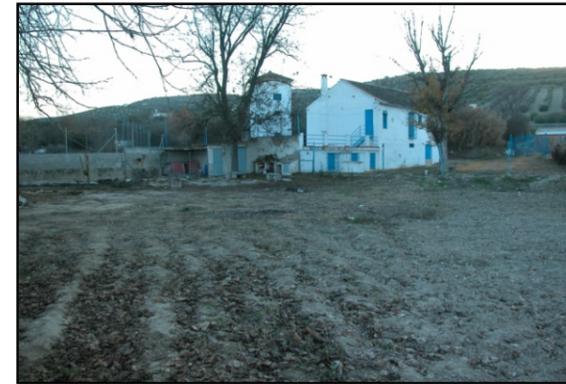
Figura 6

El inmueble adopta planta rectangular, orientada en sentido Este-Oeste, con unas dimensiones de 10 x 4 m. El edificio principal (fábrica de hielo) presenta cubierta de teja a doble vertiente y doble piso (fig. 6). En su interior podemos apreciar el lugar donde estuvo emplazada la alberca de fabricación del hielo, la cámara de conservación y otros elementos relacionados con la antigua fábrica (fig. 7), como los restos de serpentín que han sido utilizados como sustento de las vallas que rodean la propiedad (fig. 8).

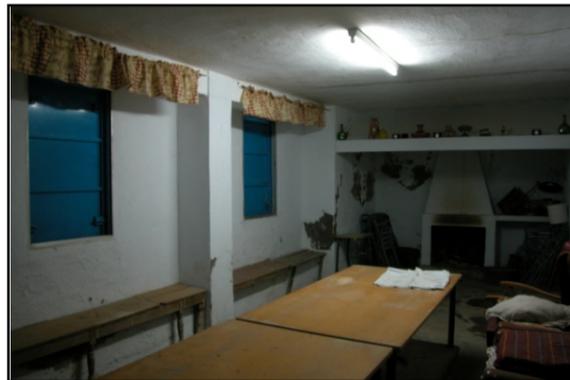
Figura 9

Aunque apenas conserva restos visibles de su arquitectura molinar, la planta y disposición del edificio que albergó el antiguo molino aún se conserva (fig. 9). Los elementos de molino que aparecen situados sobre el terreno, a la entrada de la vivienda –en concreto una piedra cónica procedente del alfarje de un molino de aceite; una piedra plana con un canalillo labrado en su contorno, propia de la regaifa de un molino de aceite; y una piedra circular con labra para el encaje de la lavija que pertenece a la volandera de un molino harinero—, han sido traídas a este lugar en tiempos recientes (fig. 10).
