MOLINO DE CAMILO

DENOMINACIÓN: Molino de Camilo

Municipio: Belalcázar

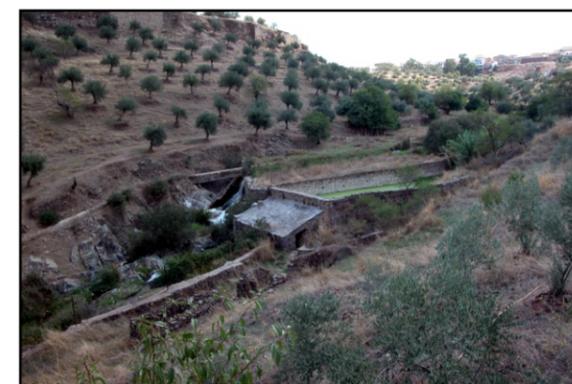
Figura 1

Se trata de un típico molino de rampa, de los emplazados en arroyos de escaso caudal y dotado, por tanto, de un sistema de recogida y acumulación de agua que permita la molienda. Está instalado en el curso del arroyo aprovechando un desnivel natural del terreno, lo que hace de éste un marco físico idóneo que confirma la posible antigüedad del molino (fig. 1).

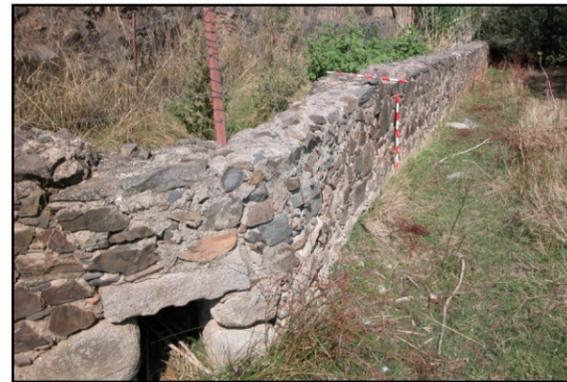
Figura 4

El sistema de captación de agua está formado por un caz situado en la margen izquierda del arroyo, unos 30 m. por encima del emplazamiento del molino. Dicho caz se halla delimitado por su lado oriental (el que da al arroyo) por un muro de mampostería de 60 cm. de ancho y de entre 120 y 80 cm. de altura, y por el costado occidental por un muro de mampostería que sirve igualmente de muro de contención del terreno (fig. 2). La entrada de agua al caz, que mira al sureste (es decir, al cauce del arroyo) se realiza por una abertura en la base del muro de 70 cm. de alto por 45 cm. de ancho, delimitada mediante sillería de granito (fig. 3), y a continuación el caz propiamente dicho se extiende unos 20 m. de largo, en sentido Norte-Sur, con una anchura de entre 3 y 4 metros (fig. 4).

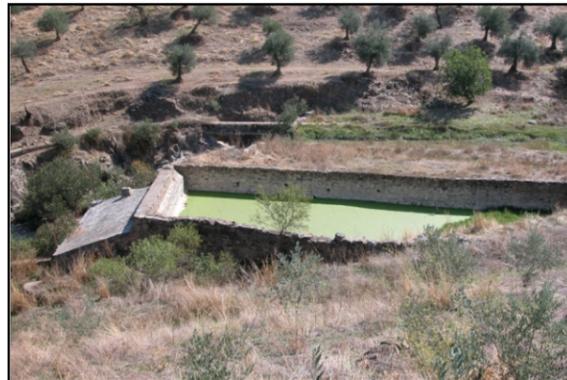
Figura 5

Al final, en su extremo norte, el caz se abre a una balsa de planta trapezoidal de unos 10 m. de ancho por 15 m. de largo, edificada con paredes de mampostería idéntica a la utilizada en el muro oriental del caz y que presenta 2 m. de profundidad interior hasta el nivel del agua (fig. 5). Aunque no podemos verlo debido a la acumulación de agua en su interior, la balsa debe tener el suelo ligeramente inclinado hacia la entrada de la rampa del molino, a fin de facilitar la entrada del agua para mover el rodezno (fig. 6).

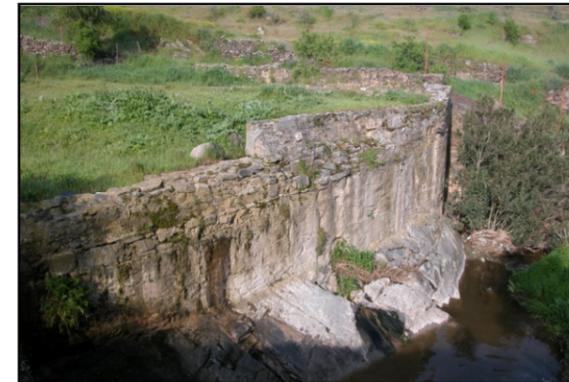
Figura 7

La balsa se encuentra delimitada, tanto en su costado occidental como en el oriental, por los muros de mampostería citados y cerrada en el extremo Norte por la propia presa a que se adosa el edificio molinar. Dicha presa corta el arroyo en sentido longitudinal, Este-Oeste, con ligera inclinación en sentido sureste-noroeste para facilitar el tránsito del agua por el ladrón de la presa. Tiene 3 m. de altura y apoya directamente sobre la roca natural, formando de esa forma un escalón o salto de agua superior al proporcionado por el nivel geológico del terreno, aumentando así la fuerza del agua para mover el molino (fig. 7).

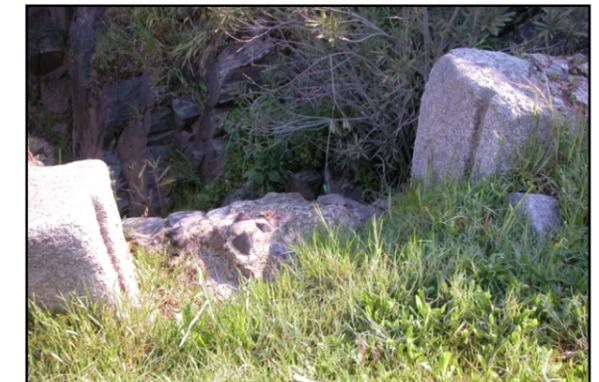
Figura 8

Junto a la orilla derecha del arroyo se conserva un ladrón o hueco abierto en el frente de la presa, delimitado en cada uno de sus lados por sendos bloques de granito que presentan, en su frente interior, un rebaje longitudinal (guías) para el encaje de la correspondiente compuerta o aguatocho. El bloque de granito del lado occidental mide 60 por 40 cm., con una altura de 60 cm., y el oriental 55 por 25 cm. y 80 cm. de altura. La abertura del ladrón alcanza una luz de 1,30 m. Actualmente dicho ladrón se encuentra seco y en desuso, por desbordar el agua por una rotura en la parte superior de la presa y por haber perdido su primitiva finalidad de dar paso al agua cuando no se desea que ésta entre en la balsa del molino (fig. 8).

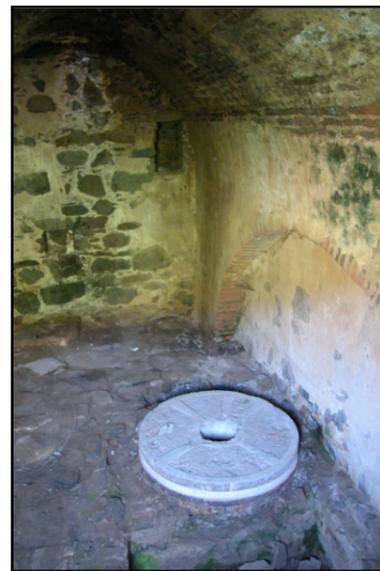
Figura 11

Adosada al extremo norte de la presa y al muro septentrional de la balsa, en la orilla izquierda del arroyo, aparece la sala del molino o edificio que alberga tanto las piedras de moler (al nivel del suelo) como el sistema mecánico para el aprovechamiento de la energía hidráulica (en el cárcavo o bóveda no visible, situada en el subsuelo del molino). El edificio es una obra de mampostería, de planta rectangular de 6 x 3 m. de dimensiones, cuyo acceso se realiza desde el oeste a través de una puerta de metro y medio de altura y un desnivel de 70 cm. (inferior en el suelo del molino que en el exterior) que se salva mediante la existencia de tres peldaños de granito (figs. 9-10). El edificio se presenta cubierto por el interior mediante bóveda de medio cañón de ladrillo, resuelta al exterior mediante tejado plano a un agua de losas planas de pizarra cubierta con argamasa. El muro interior meridional, que linda con la balsa de acumulación de agua, está reforzado por el interior mediante un arco fajón de ladrillo para ayudar a sustentar el peso del agua sobre la presa y el molino. El muro Este presenta una pequeña reforma moderna para encajar una chimenea, un vano para colocación de estante o alacena y, en el suelo, un banco adosado a la pared de unos 12 cm. de altura y un metro de largo, que debió servir para la instalación de una chimenea u hornillo (fig. 11).
