## MOLINO DE FRANCISCO LUIS

DENOMINACIÓN: Molino de Francisco Luis

Municipio: Villanueva de Córdoba

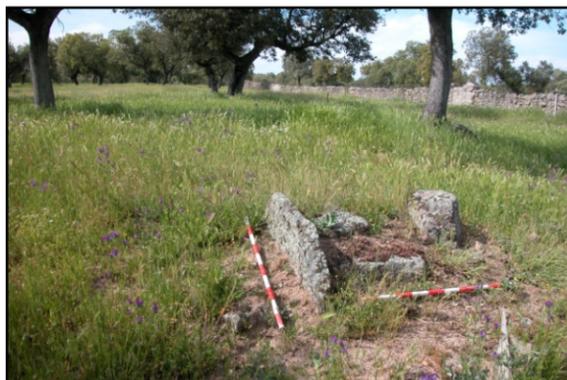
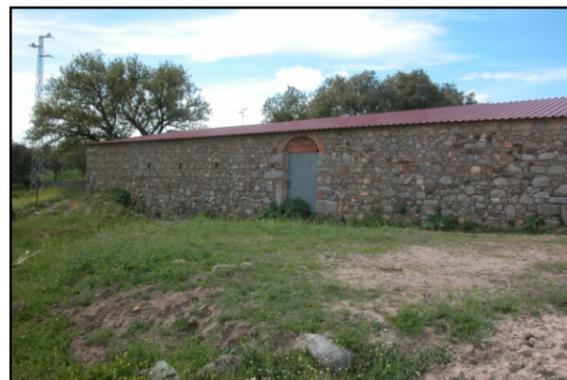
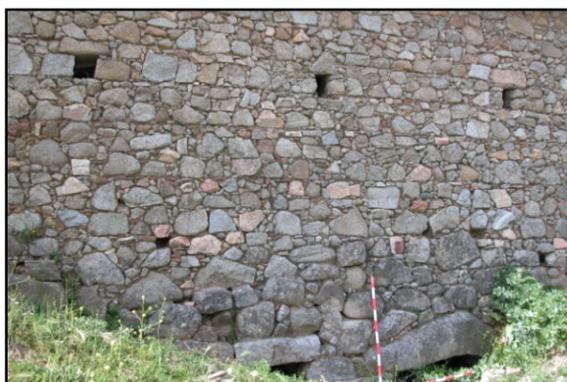
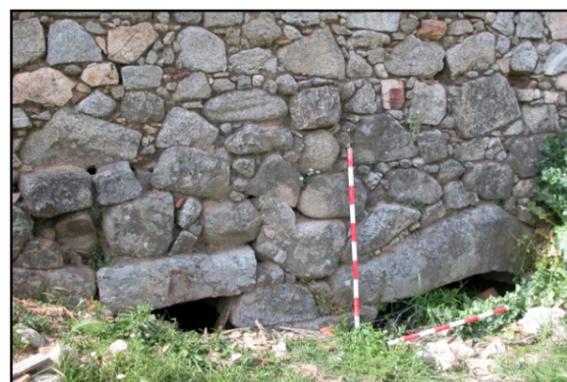
Aunque se ha explorado detenidamente el entorno del molino, y recorrido el arroyo unos 500 m. aguas arriba de su emplazamiento, no ha sido posible documentar resto alguno de la presa que encauzaba las aguas del arroyo hacia el molino ni del caz que llevaba el agua hasta el inmueble, salvo un pequeño tramo conservado a unos 5 m. de la fachada norte del inmueble, justo en el lugar donde terminaba el caz y se iniciaba la rampa para la entrada del agua. Ahí se conservan algunos sillares de los que delimitaban el caz por sus laterales y una losa de su fondo, de forma que podemos saber que estaba realizado con losas de granito labradas como es habitual en los molinos de Villanueva. Debido a lo elevado del actual terreno, parece posible que los restos que se conserven de estas estructuras hidráulicas se hallen hoy cubiertos por la vegetación y los sedimentos, puesto que el nivel del suelo en la parte posterior del molino es elevado, debiendo conservar aproximadamente la altura por donde se producía la entrada del agua. También corresponden al sistema hidráulico del molino los dos cárcavos cuya salida se observa por su fachada meridional; en este caso se trata de dos aberturas cubiertas mediante gruesos sillares de piedra que marcan la parte superior o bóveda de los citados cárcavos, en cuyo interior no se conserva ningún resto de equipamiento molinar y está colmatado por los sedimentos. En todo caso, nos sirve para saber que el molino contaba con dos piedras de moler situadas en el extremo occidental del inmueble. Por lo que se refiere a la sala del molino, se trata de una nave de planta rectangular de 20 x 4,50 m. de dimensiones, que tiene su entrada a través de una puerta situada en la fachada norte, junto al ángulo noroeste y a la entrada de las rampas, de 90 cm. de anchura por 2 m. de altura y jambas de granito, y por otra abierta en la fachada sur, con unas jambas bien definidas por sillares de granito y verdugadas de ladrillo. El inmueble está muy reconstruido, presentando muros de mampostería de granito de altura superior a los 3 m. y cubierta de uralita a una vertiente. Su interior se encuentra vacío, sin restos de equipamiento molinar, y es utilizado como pajar y almacén (Figs. 1, 2, 3 y 4).

El inmueble original se encuentra en perfecto estado de conservación debido a la restauración sufrida en los últimos años, aunque no conserva restos de equipamiento molinar. Sin embargo, del sistema hidráulico sólo subsisten en buen estado arquitectónico los cárcavos, cuyo arco de salida está perfectamente conservado.
