MOLINO DEL ARROYO TAMUJOSO

DENOMINACIÓN: Molino del Arroyo Tamujoso

Municipio: Adamuz

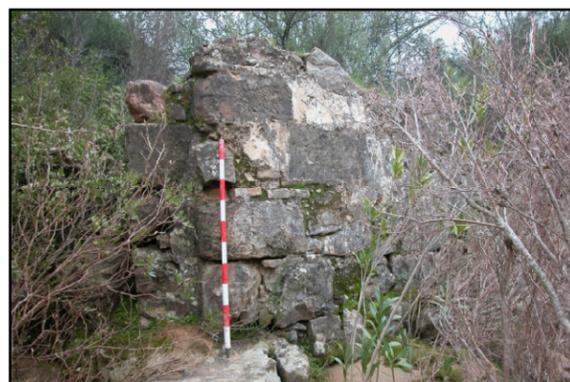
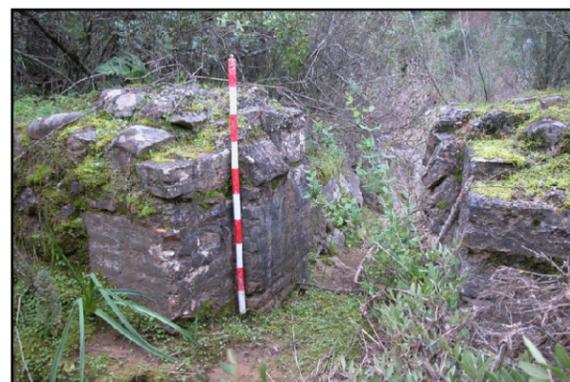
El molino del Arroyo Tamujoso se sitúa en la margen septentrional (izquierda) del citado Arroyo, en término municipal de Adamuz, a unos 3 km. de la salida de la población por la carretera de Villafranca y unos 500 m. al sur de la antigua Vereda del Carpio. El entorno está cubierto por vegetación de bosque mediterráneo, abundando las encinas, jaras y monte bajo junto al arroyo, y por cultivos de olivos. El molino se ubica al pie de la pronunciada pendiente que forma la ladera oriental de un cerro de 207 m. de altitud, por cuyas laderas Oeste y Sur discurre el caz que conduce al molino las aguas del arroyo. Unos 300 por encima del emplazamiento del molino, siguiendo el trazado del caz que entra en el inmueble por su fachada meridional, se conservan restos de lo que debió de ser la presa de mampostería y entrada del caz, junto al que existe un aliviadero de unos 70 cm. de anchura ladrón que devuelve las aguas al arroyo (UTM: 365877 / 4206825) (Figs. 1 y 2).

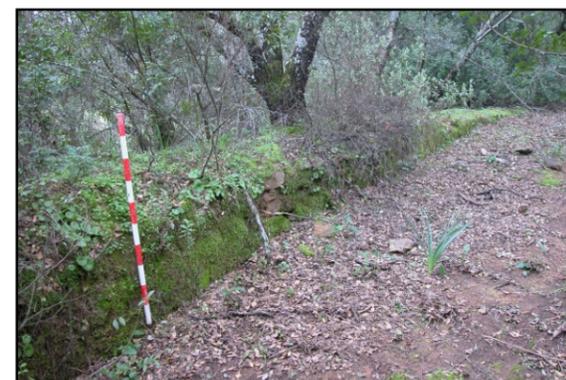
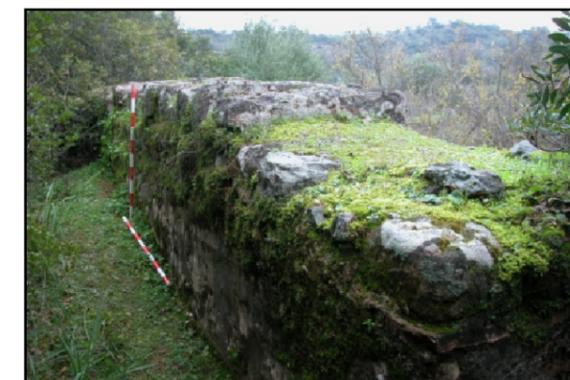
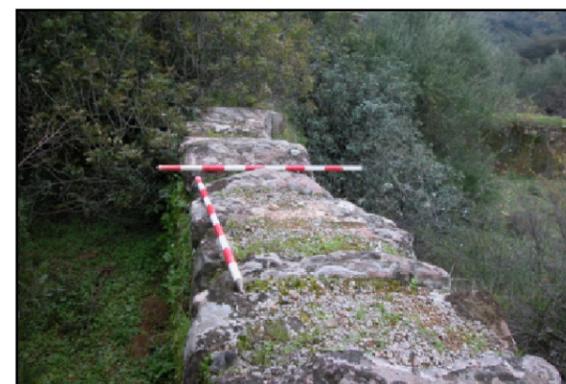
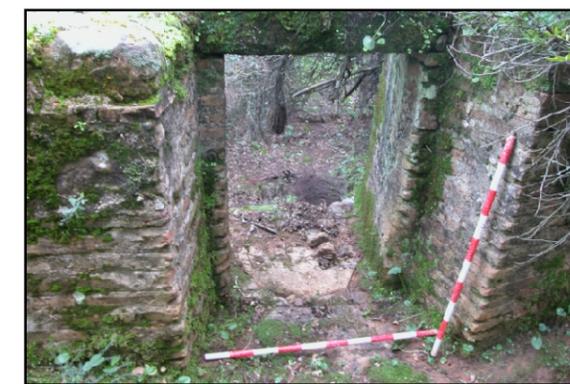
Desde este ladrón aliviadero, y sin solución de continuidad, arranca un caz que tiene 300 m. de recorrido, realizando los primeros 100 m. de recorrido en dirección oeste-este, trazando a continuación una curva cerrada de casi 90° en dirección norte y discurriendo los últimos 150 m. en sentido sur-norte, hasta su llegada al molino. El caz está formado por un muro de mampostería, de unos 60-70 cm. de anchura, que lo separa del cauce del arroyo a lo largo de buena parte de su recorrido, y por una excavación en el terreno que lo delimitada por su parte interna, la que da a la parte más elevada del cerro; aunque no conserva gran altura en casi ningún tramo, en su extremo final, llegando al molino, tiene más de un metro de altura y está formado por un grueso muro de mampostería rematado por losas de piedra de sección cuadrangular colocadas de junto, formando una recia obra de construcción. Justo en este tramo que antecede al molino, unos 20 m. antes de llegar al inmueble, aparece un ladrón de unos 80 cm. de anchura y un metro de altura, que dispone de jambas de ladrillo y los habituales rebajes labrados en la piedra para el encaje del aguatocho (Figs. 3, 4, 5 y 6).

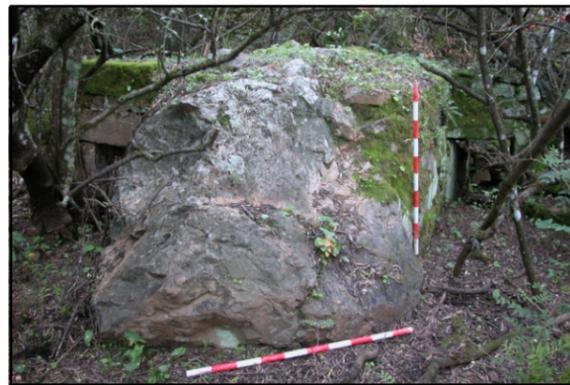
Figura 7

Unos metros antes de alcanzar la fachada meridional del molino se abren las compuertas o entradas de agua a las rampas. El agua que llega procedente del caz se encuentra primero con un partidor, en forma semicircular, que reparte las aguas entre un acceso a las dos rampas situadas en la parte oriental y otro acceso a la rampa que se conserva en la zona occidental; se trata de un muro de mampostería de un metro de altura y casi 1,50 m. de grosor, que está apoyado sobre la roca natural, que aquí se utiliza como refuerzo del partidor (Fig. 7).

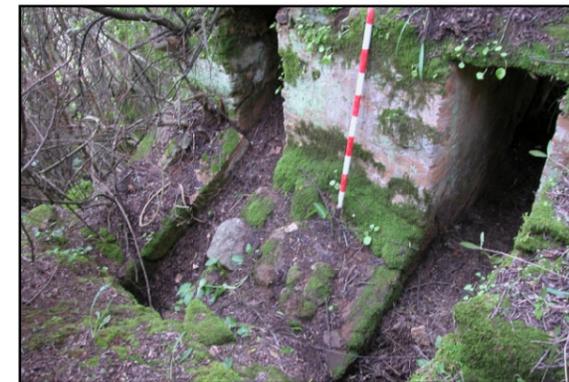
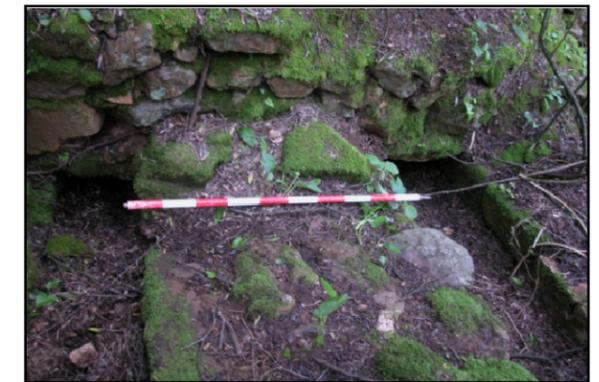
Al este de este partidor se sitúa un murete extendido en sentido este-oeste, de unos 3 m. de longitud, por cuya cara sur se abren dos vanos que dan paso a dos de las rampas con que cuenta el molino. Los vanos tienen 50 cm. de altura por 40 cm. de anchura, van cerrados en su parte superior mediante un grueso sillar a modo de dintel, conservan los habituales rebajes laterales para el encaje del aguatocho y están separados entre sí por un partidor de planta triangular integrado por varios sillares (Figs. 8 y 9). Por la cara norte del expresado muro hay un tramo abierto, de unos 3 m. de longitud, que separa el muro de los aguatochos de la fachada sur del molino y por el que se aprecia el primer tramo de las rampas, que cuentan con una pronunciada pendiente y una anchura en torno a los 40 cm. en su inicio, que va estrechándose conforme se acerca al molino (Figs. 10 y 11).

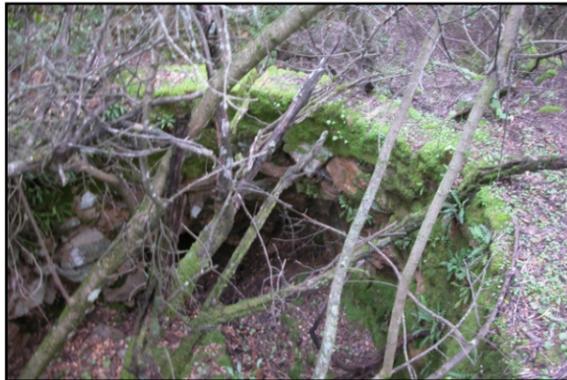
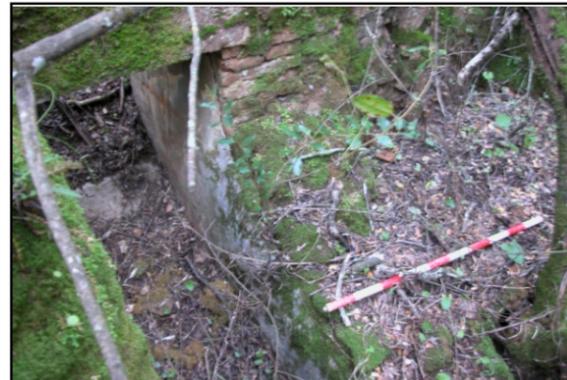
Al oeste del partidor se abre un espacio de planta semicircular, delimitado por un grueso muro de mampostería, en cuyo lado sur se encuentra la entrada a la tercera rampa, igual de pronunciada que las dos descritas anteriormente. También esta rampa es observable durante el primer tramo de su recorrido, al ir descubierta, y es posible que en su costa occidental se situase otra rampa hoy cegada (Figs. 12 y 13).

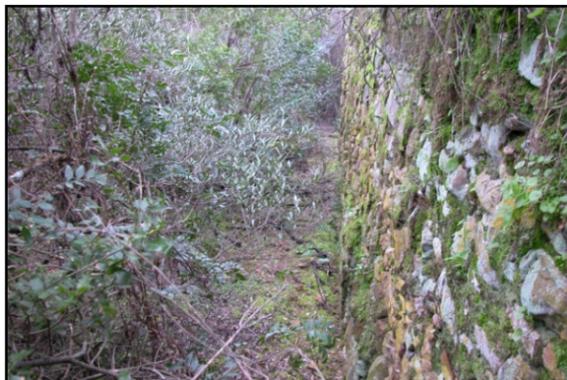
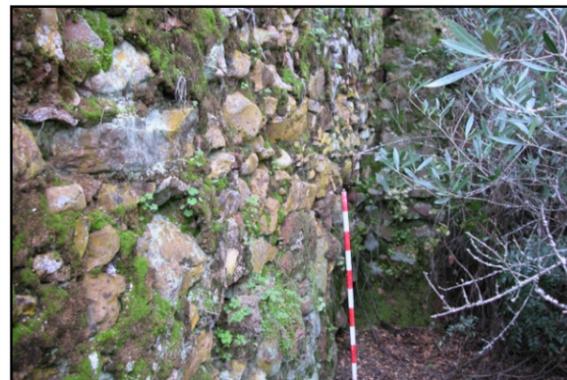
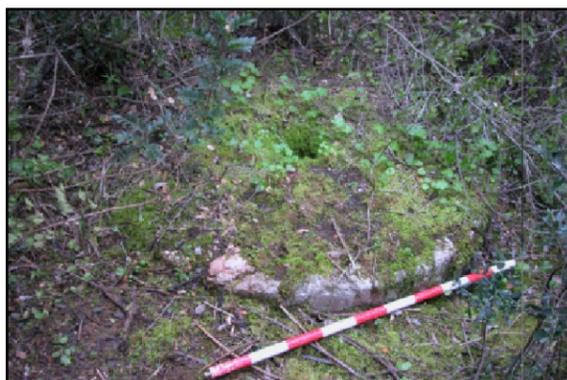
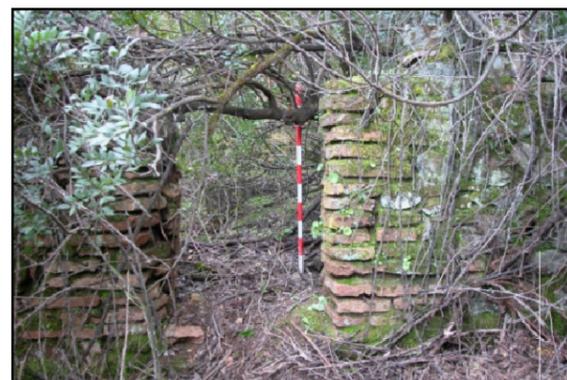
La sala del molino tiene su acceso principal por la fachada norte (es decir, la opuesta a aquella donde se sitúa el sistema hidráulico descrito), a través de un vano provisto de jambas de ladrillo por el que se accede a la zona central de la nave interna; aunque todo el suelo está cubierto por la vegetación, todavía se observan los restos in situ de dos piedras de moler, de 1,30 m. de diámetro y rayado en estrías radiales

(Figs. 14, 15, 16 y 17). En la actualidad los cárcavos del molino están cubiertos por el terreno y no se aprecian en superficie.
