MOLINO DE LOS BALCONES

DENOMINACIÓN: Molino de los Balcones

Municipio: Baena

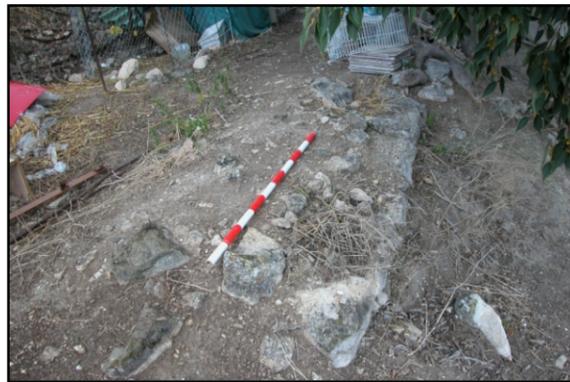
Figura 1

Unos 10 m. antes de llegar al molino, por su sector oriental, aparece ya sobre el terreno el trazado del muro que delimitaba el caz por su lado meridional, en principio conservado a nivel del terreno y luego con mayor altura, hasta superar el metro en el tramo correspondiente ya a la entrada del caz en la antigua balsa (unos 5 m. antes de llegar al molino propiamente dicho o sala de molienda). Este muro está realizado en parte en mampostería (en el tramo más alejado del molino) y en parte en conglomerado de hormigón, en la parte más próxima a la balsa (figs. 1 y 2).

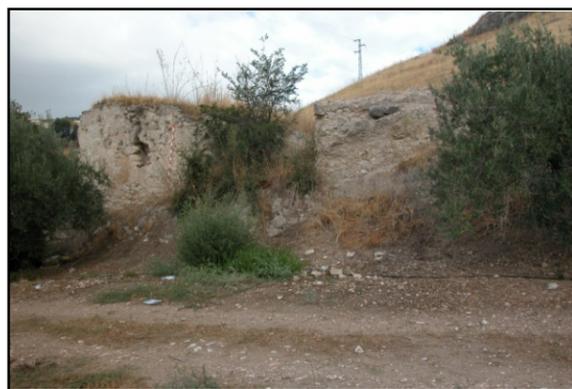
Figura 3

Cinco metros antes de alcanzar la pared del molino y la entrada del agua en las rampas, el caz se ensancha para configurar una balsa que, si bien no se conserva a la vista en superficie, debió de tener planta rectangular y unos 8 x 7 m. de dimensiones. La parte mejor conservada de la balsa es el muro meridional, con fábrica de mampostería, que conserva un trazado de casi cinco metros y una altura entre 2 y 3 m. por su parte sur, de forma que la sección del molino desde el sur presenta la habitual imagen de canal adosado a la parte trasera del molino (fig. 3).

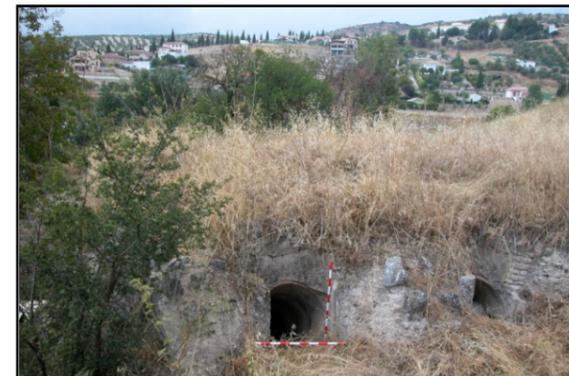
Figura 4

En el límite occidental de esta balsa, adosados a la parte posterior (Este) de la sala de molienda, aparecen las rampas de entrada del agua a los cárcavos para el movimiento de los rodeznos. Se conservan las dos que tuvo el molino (que sería, por tanto, de dos piedras) y su entrada se abre en la parte superior del muro de hormigón que forma la sala del molino, hallándose separadas por partidores del mismo material. Las rampas van provistas de las correspondientes agujas para el encaje del aguatocho en su parte frontal, habiendo desaparecido las compuertas que tenían 80 cm. de anchura; dichas rampas presentan una sección interna circular (de 80 cm. de diámetro) y se hallan formadas por grandes tubos de cerámica machihembrados, a modo de grandes atanores, que forran de material cerámico (de unos 3 cm. de grosor) el interior de dichos canales por donde caía el agua a los rodeznos. Se trata de una solución de gran originalidad, documentada exclusivamente en este molino.

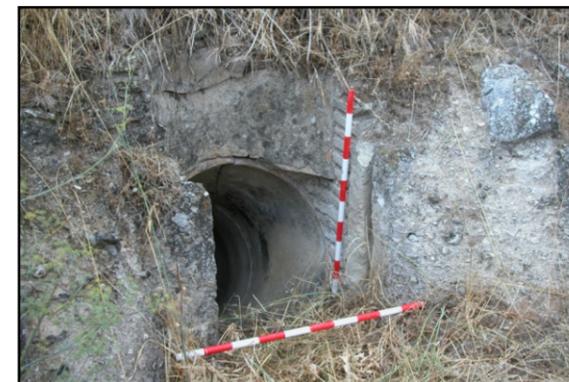
Figura 6

Las rampas salvan el desnivel existente entre el suelo de la balsa (398 m.) y el de la sala de moler (393 m.), es decir, en torno a los 4-5 m. de salto que es lo habitual en muchos de estos molinos del río Marbella; conservan a la vista una profundidad superior a los 2 m. La disposición de ambas rampas es similar (figs. 4-5), si bien la situada más al sur (fig. 6) se encuentra menos cegada y es mejor visible que la ubicada en la parte norte de la balsa (fig. 7).

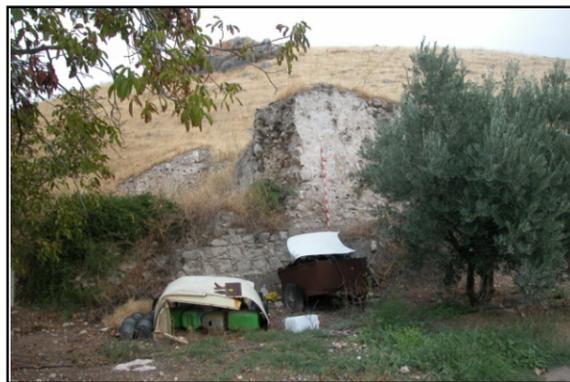
Figura 8

Balsa y trampas dan acceso a los restos de lo que fue propiamente la sala de molienda o edificio del molino. De él se conserva el muro Este (por cuya parte oriental se adosa la balsa y tiene lugar la entrada del agua en las rampas), que tiene 3 m. de altura (visto desde el Sur) y unos 50 cm. de anchura, y el muro Norte, muros que delimitan un espacio de planta rectangular de 15,5 x 4 m. de lado, que probablemente fueran las dimensiones de la primitiva sala de molienda. También es posible que la sala tuviera sólo 8 x 4 m. de planta y que los restos del muro situado hoy al Norte del conjunto correspondan a alguna dependencia anexa, pues 8 m. es la longitud de la balsa y muro de entrada de las rampas por el Este. En todo caso, su interior está hoy cubierto de vegetación, resultando imposible apreciar los restos conservados de los bancos o piedras de moler, así como las salidas de los cárcavos y socaz del molino (fig. 8-10).
