MOLINO DE LA PUERTA

DENOMINACIÓN: Molino de la Puerta

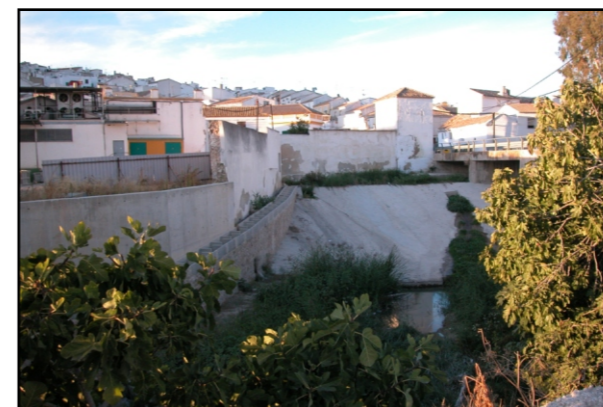
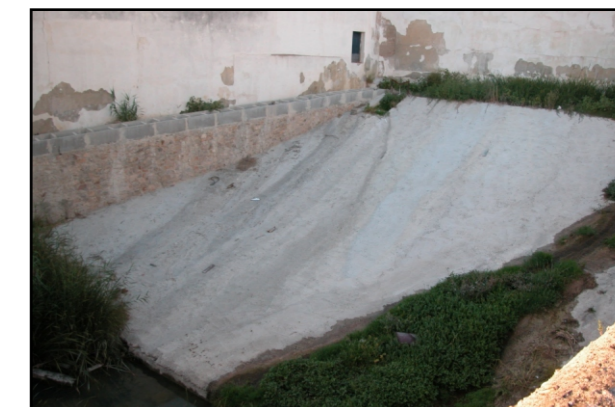
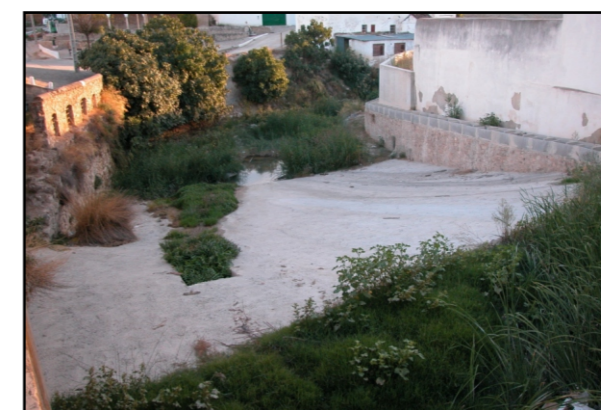
Los dos molinos de la Puerta estaban alimentados por un caz o concejil que parte de la llamada “Presa Grande”, situada sobre el cauce del río Marbella junto al Matadero de la localidad y frente a la Fuente Baena, es decir, a unos 800 m. del inmueble (UTM: 383316 / 4163751). La azuda se conserva en la actualidad en buenas condiciones, al haber sido protegida por la construcción del puente de acceso a la villa desde la Fuente Baena, que atraviesa el río justo sobre ella. Se trata de una azuda de mampostería y hormigón, con cubierta superior de cemento y rostro (parte superior) recto, provista de una acusada pendiente y cuyas dimensiones alcanzan los 20 x 10 m. Su planta es trapezoidal, más extensa por la parte que enfrenta a la corriente. De su lado occidental arranca el caz, que en la actualidad está restaurado en este primer tramo de su recorrido, junto a los muros exteriores del Matadero (figs. 1-3).

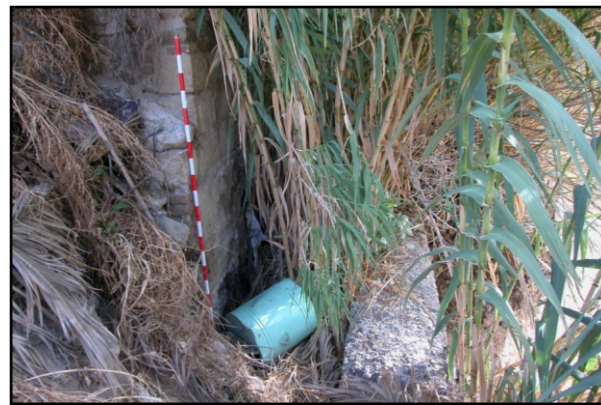
Figura 4

Como hemos indicado, el caz se prolonga unos 800 m. siguiendo la falda meridional del cerro donde se asienta Baena, en linde con el cauce del Marbella. Y poco antes de llegar al molino de la Puerta se escinde en dos ramales, uno que va al molino alto (A) y otro que, pasando junto a la pared sur de dicho molino (edificada en buena sillería), llega directamente al cubo del molino bajo (B) y tiene su pared sur construida en hormigón, con unos 40 cm. de anchura (fig. 4).

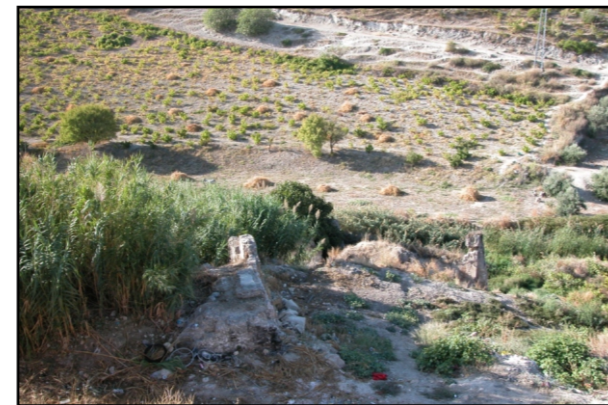
Figura 5

El entorno en que se sitúan los molinos está muy deteriorado. Aunque tradicionalmente ésta ha sido una zona de huertas, establecidas en la terraza fluvial del Marbella, irrigadas precisamente con el agua que transporta el concejil desde la Presa Grande, en la actualidad está muy descuidada y la zona de los molinos se ha convertido en un auténtico vertedero. El entorno urbano marginal en que se encuentra ha colaborado a ello, así como la falta de uso de estos inmuebles (fig. 5).

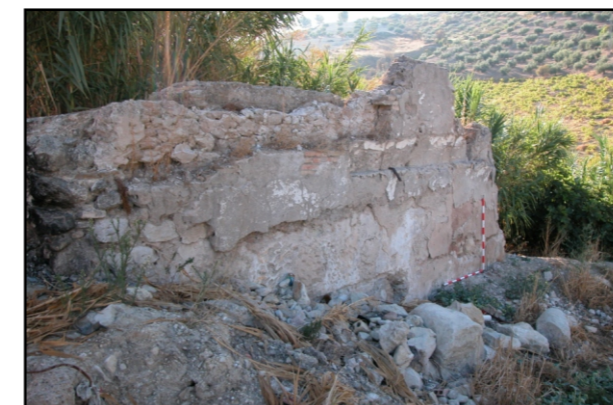
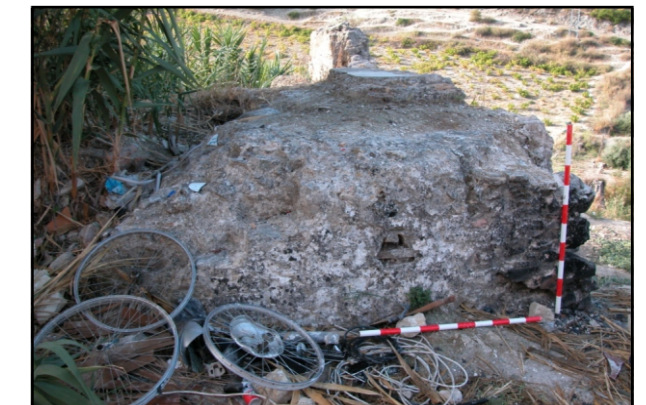
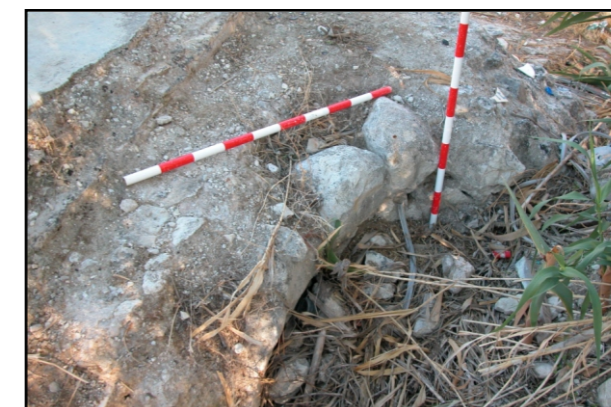
El molino A está formado por un edificio de planta rectangular, de 10 m. de longitud por 3-4 m. de anchura (no es posible establecerla con seguridad, al haber desaparecido todos sus muros salvo el oriental), que conserva tan sólo el muro Este por estar adosado al cubo de entrada de agua al molino. Se trata de una pared de mampostaría cubierta de enlucido, que conserva en su tramo central una altura superior a los 3 m. y cuyo extremo sureste conserva una buena fábrica de sillería, en linde con el caz del molino B (fig. 6). En la parte superior de este muro, al este del molino, se conserva el cubo de entrada del agua, que hoy aparece excavado sobre una plataforma de cemento que debió de constituir el nivel del piso de acceso a dicho cubo; el cubo es de mampostería, con planta circular de 1,40 m. de diámetro interno, y está completamente colmatado al haber sido rellenado con tierra (figs. 7 y 8). Este molino está situado entre los 368 m. (entrada del cubo) y los 365 m. (sala del molino) de altura.

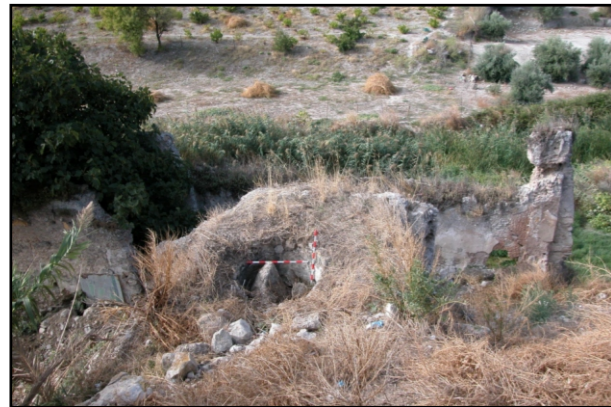
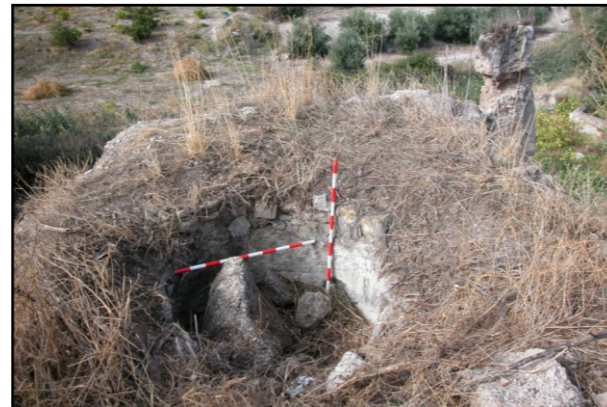
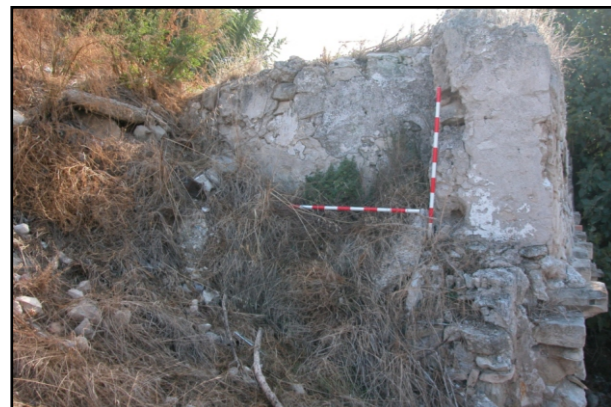
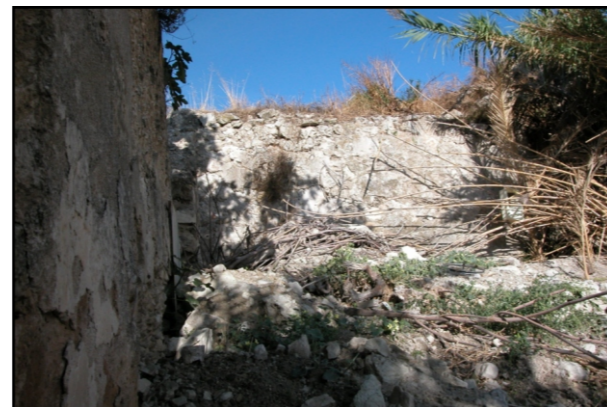
Algunos metros por debajo de este edificio, y ligeramente girado en su orientación (la planta rectangular del molino A está orientada en sentido noroeste-sureste, mientras que la del molino B lo está en sentido Este-Oeste) aparece el segundo inmueble, que posee planta rectangular de 14 x 4 m. de extensión. Adosado al muro norte del citado molino B o, lo que es lo mismo, al Norte del mismo, aparece el cubo de entrada del agua al molino, una pequeña construcción de planta rectangular, con las paredes externas ligeramente curvadas, que alcanza los 5 x 2,5 m. y en cuyo centro aparece el cubo del molino, de planta circular y 1,30 m. de diámetro (figs. 9 y 10). El cubo está cegado, como el del molino A, y aparece completamente relleno de tierra en su interior. Los muros que sustentan el cubo son de mampostería con enlucido de cemento y conservan una altura superior al metro, por su lado Oeste (fig. 11), y en torno a los dos metros, por su lado Este (fig. 12), en la parte adosada al muro posterior del molino que en este caso es el último tramo del caz.

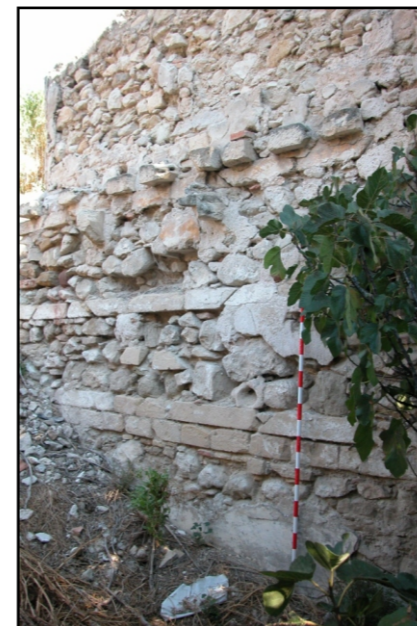
Figura 13

El molino propiamente dicho consiste en un inmueble de planta rectangular cuyo interior está completamente cubierto de vegetación y elementos de relleno, lo que hace imposible observar si conserva pavimento, restos de la piedra de moler o cualquier otro elemento. En alzado conserva sus muros Norte, este y Sur. El muro Norte está adosado al desnivel del terreno y a la construcción que sustenta el cubo; conserva más de 4 m. de altura y está edificado en mampostería con alternancia de hiladas de sillería de buena factura, similar a la presentada en el ángulo del caz por el molino A (fig. 13).

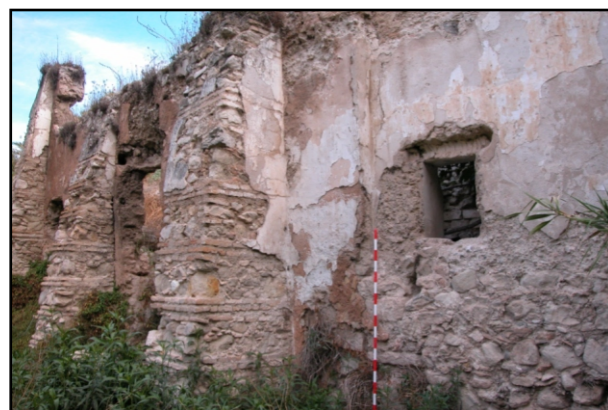
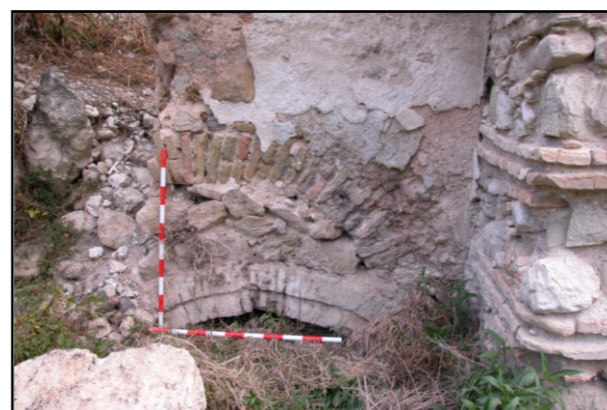
El muro mejor conservado es el Sur, que da directamente sobre el río, y que conserva 14 m. de extensión y cinco de altura. Está edificado en mampostería alternando con verdugadas de ladrillo y presenta claramente dos tramos distintos, uno inicial de 10 m. de longitud (desde el ángulo suroeste), reforzado por tres contrafuertes, y que debió corresponder a la planta original del molino (fig. 14); y otro de 5 m., situado en el sector oriental de la fachada, de mampostería enlucida y que parece corresponder a una crujía adosada posteriormente para la ampliación del molino (fig. 15). Al lado Oeste del tercer contrafuerte, el más oriental, y situado entre éste y el vano de acceso al molino desde el Sur, aparece a ras de suelo un doble arco de ladrillo, el superior de descarga y el inferior que sirve de paladar o bóveda a la salida del cárcavo donde se alojaría el rodezno, con anchura algo superior a 1 m. La altura actual del terreno hace imposible observar la sección y planta del cárcavo completo (fig. 16).

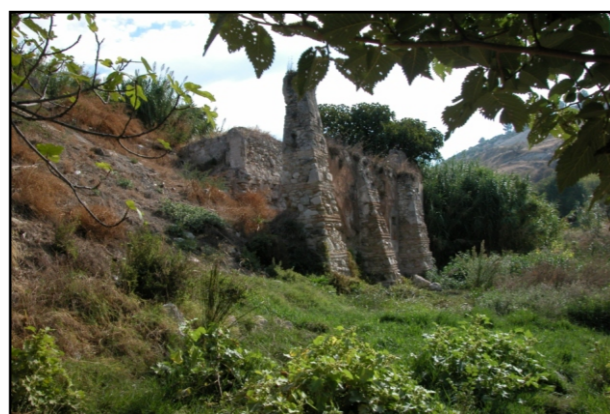
Figura 17

En suma, este segundo cuerpo del molino se conserva bastante completo, siendo perfectamente apreciable la arquitectura del caz y cubo de entrada del agua, así como la de la sala de molienda (fig. 17). Su relativo buen estado de conservación hace perfectamente posible su recuperación como molino.

Como hemos indicado, el molino se encuentra arruinado y en estado de total abandono. Sin embargo, el segundo edificio (molino B) no está mal conservado y presenta gran interés arquitectónico. La conservación del caz, así como de los dos cubos y restos de ambos edificios, incluido el cárcavo y socaz del segundo de ellos, hacen fácil la recuperación de su arquitectura molinar.
