MOLINO DE ÁNGEL PEDRAZA

DENOMINACIÓN: Molino de Ángel Pedraza

Municipio: Villanueva de Córdoba

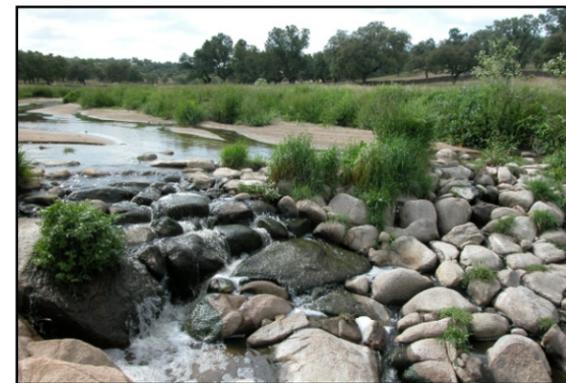
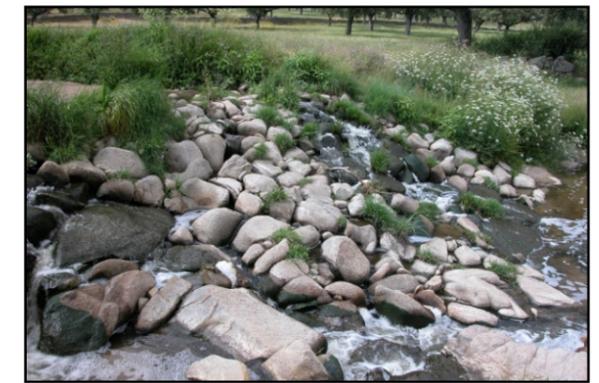
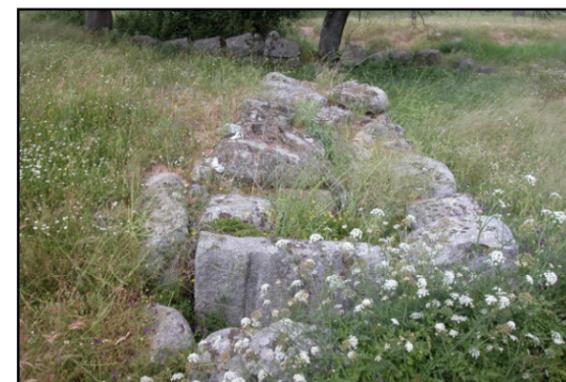
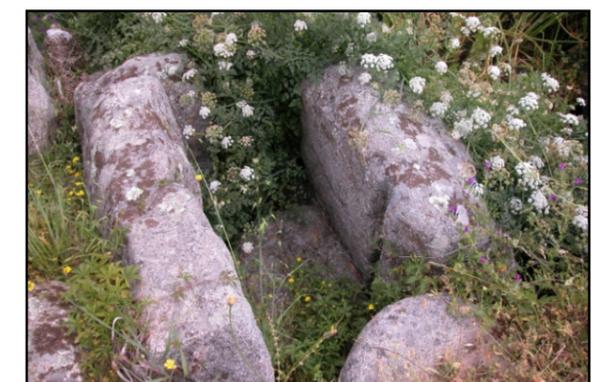
La parte mejor conservada del molino es la presa de deriva que apartaba las aguas del arroyo con destino a la industria alojada en este inmueble. Es perfectamente observable en el cauce del arroyo el salto de agua de casi 2 m. de altura donde la presa iba instalada y diversas piedras sueltas acumuladas en el cauce, que forman el resto de la antigua azuda. En la orilla norte del arroyo, junto a su cauce, se conservan los restos de un ladrón o compuerta para la regulación de la entrada de agua al molino que todavía conserva labrados en sus muros los rebajes para el encaje del aguatocho o compuerta de madera que servía para efectuar dicha regulación. La presa se sitúa inmediata al lugar ocupado por el propio molino (Figs. 1, 2, 3 y 4).

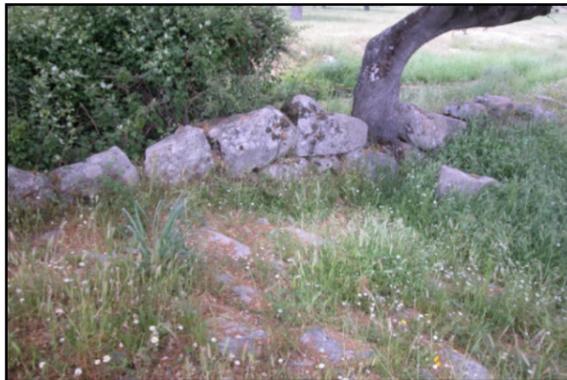
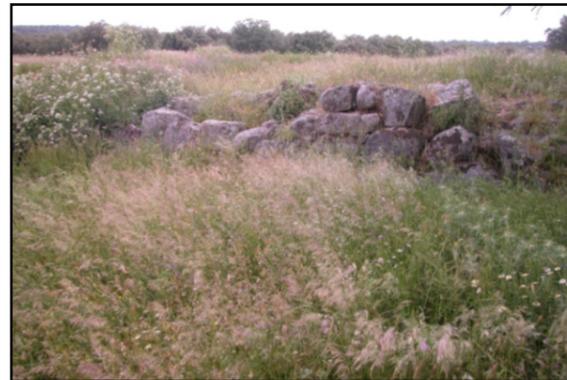
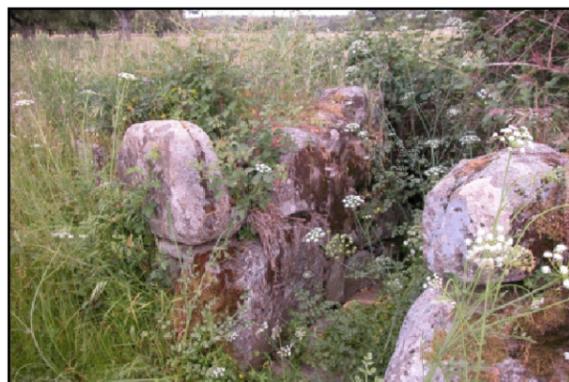
El antiguo molino de Ángel Pedraza está hoy casi completamente derruido, conservando tan solo la parte inferior de sus muros perimetrales. Se halla situado junto a la orilla izquierda del arroyo de la Fuente del Sordo y directamente conectado a la presa de deriva que acabamos de escribir. Podemos observar un muro integrado por gruesos sillares que discurre en sentido este-oeste, en paralelo al curso del arroyo, que sería el muro meridional del inmueble; otro situado en la zona occidental, con forma de vértice en su extremo Oeste, que cierra por la parte norte con otro muro integrado por gruesos sillares. Estos tres muros delimitan un espacio de 8 x 4 m. donde estaría situado el molino. Toda la parte central del edificio está hoy derruida, observándose tan solo el fondo de los cárcavos (Figs. 5, 6 y 7).

El inmueble original se encuentra prácticamente derruido, conservando solo la parte inferior de los muros, de forma que la zona mejor conservada es la integrada por la presa y el ladrón vinculado a ella.
