MOLINO DE LA FUENTE DEL SORDO

DENOMINACIÓN: Molino de la Fuente del Sordo

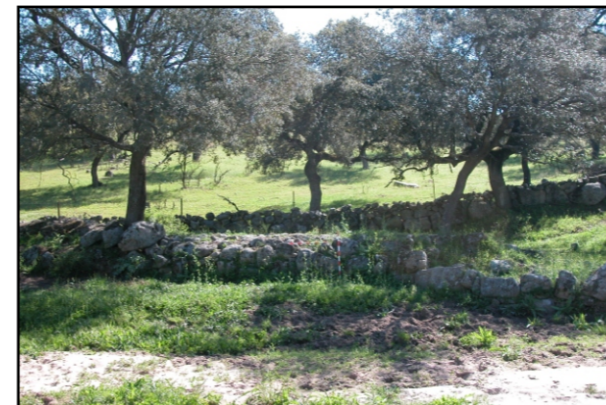
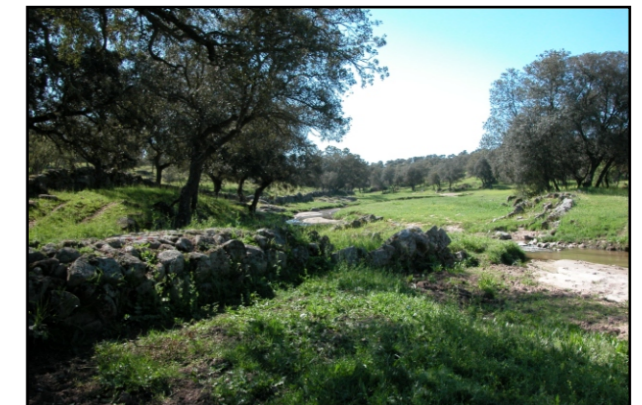
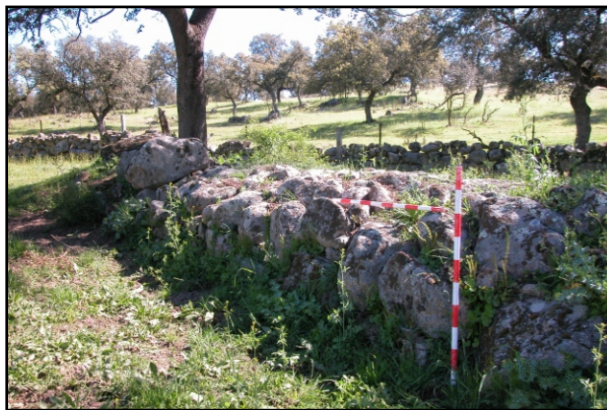
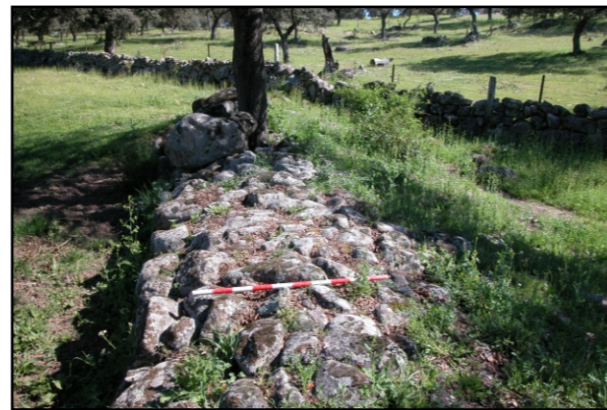
Unos 600 m. al noroeste del molino, y aguas arriba del arroyo cuyo curso presenta en este tramo una orientación noroeste-sureste, se conserva la presa de mampostería que servía para derivar las aguas y encauzarlas hacia el caz que las conducía hasta el molino (UTM: 357479 / 4239350). La azuda conserva un tramo situado en la orilla oriental (izquierda) del molino y otro en la parte occidental, habiendo roto el agua la zona central. Está realizada en mampostería de granito, rematada en forma semicircular por su parte superior (rostro de la azuda) y reforzada por gruesos sillares en el tramo que enlaza con el arranque del caz. La parte del rostro que mira a contracorriente es más elevada, mientras que mantiene una caída más suave hacia el sur para facilitar el paso de las aguas por encima durante las crecidas. Antes de iniciarse el caz existe un ladrón aliviadero, que estaría dotado originalmente de una compuerta para regular la entrada de agua en el canal (Figs. 1, 2, 3 y 4).

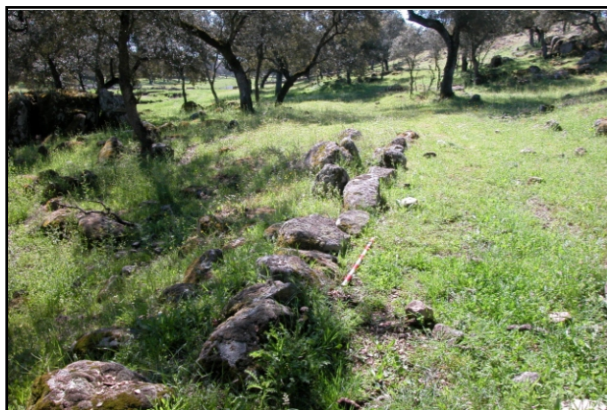
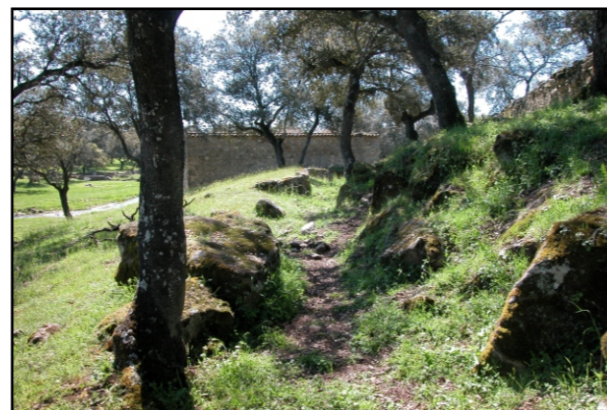
Por lo que se refiere al caz, en la actualidad se encuentra en la mayor parte de su recorrido oculto bajo el terreno por la vegetación y los sedimentos, aunque su trazado se observa con nitidez y a lo largo de su recorrido aparecen algunos tramos donde se ven sobre el terreno los sillares pertenecientes al muro que lo separaba del cauce del arroyo. Su fisonomía se halla particularmente bien conservada desde unos 100 m. antes de llegar al molino (Figs. 5 y 6).

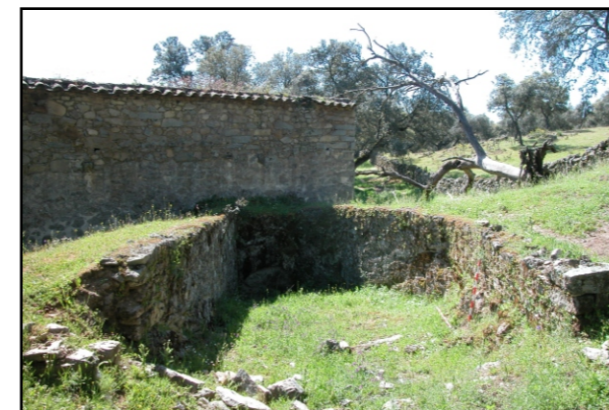
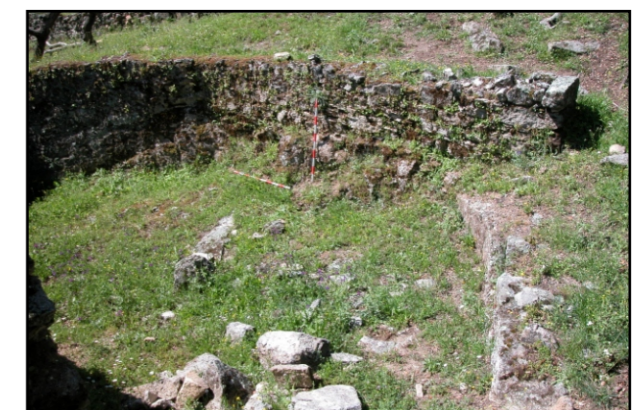
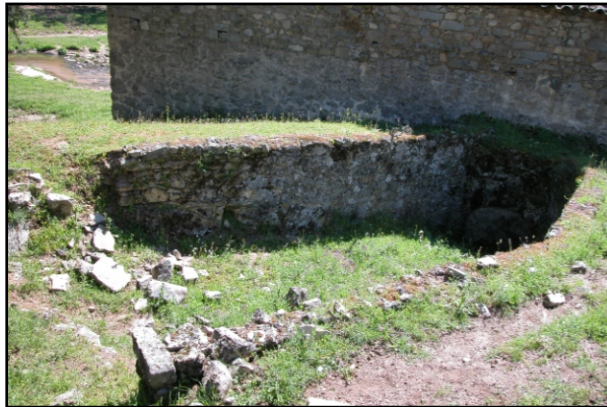
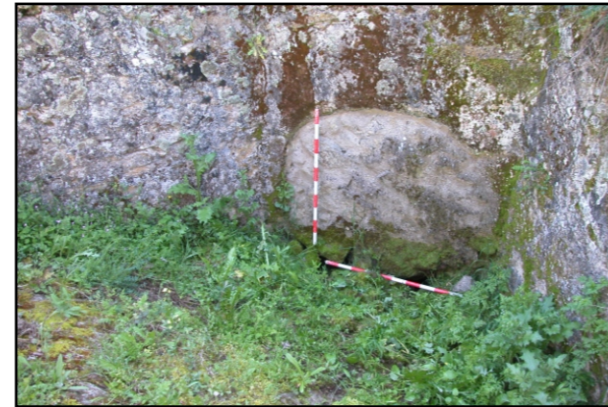
El antiguo molino de la Fuente del Sordo está hoy convertido en un inmueble que sirve de cuadra y almacén a los propietarios de la dehesa ganadera donde se halla enclavado. Se trata de un edificio que ha sido reconstruido en sus muros perimetrales y en su cubierta, aunque conserva las mismas dimensiones y arquitectura de cuando funcionaba como molino. Presenta planta rectangular de 15,50 x 4,20 m. de dimensiones y estaría dotado en origen de una única piedra de moler movida mediante el sistema de rampa. El agua llegaba al molino por su fachada occidental, a través del caz antes descrito, que conserva su trazado en muy buen estado durante los últimos metros de su recorrido. Unos 9 m. antes de alcanzar el molino, el caz se abre adoptando la forma de balsa, cuyos muros laterales le confieren planta trapezoidal de unos 9 x 4 m., y se hallan bien conservados hasta una altura superior a los 2 m. en la pared adosada al molino. Por el suelo de dicha balsa discurre la rampa de aceleración del agua, que entra al molino por una abertura de sección cuadrangular practicada en su parte inferior y hoy cegada por los sedimentos (Figs. 7, 8, 9 y 10).

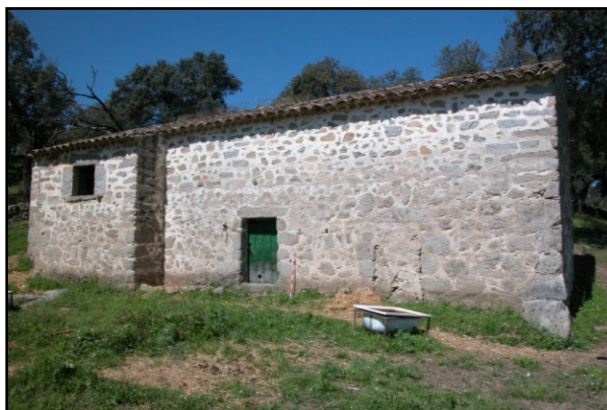
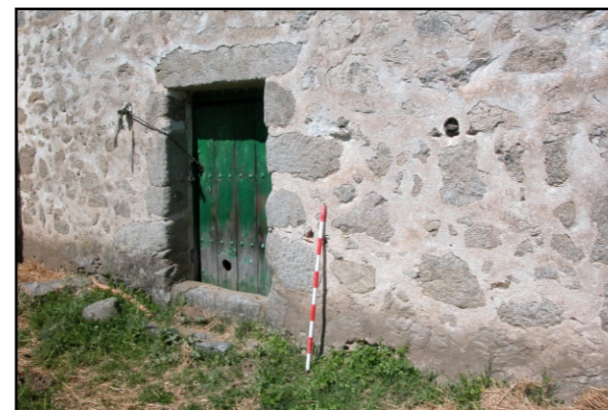
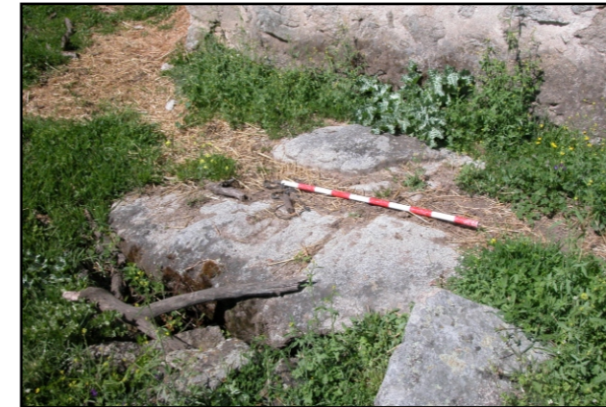
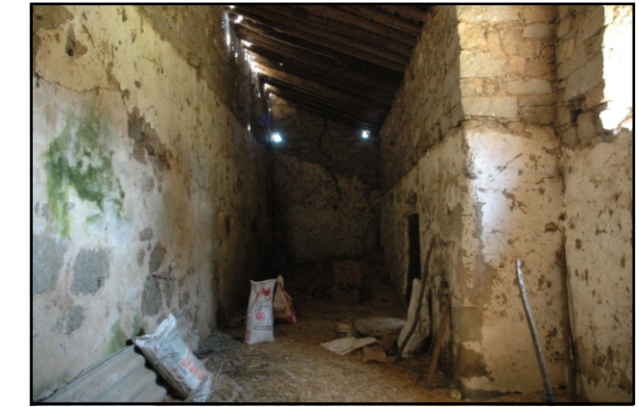
La entrada del agua por el fondo de la balsa conectaba con el cárcavo del molino, que no resulta visible en la actualidad, aunque por la fachada oriental del inmueble se observa la salida del mismo cubierta mediante losas de piedra planas, de casi 2 m. de anchura, que delimitan el primer tramo del socaz por donde vuelven las aguas al arroyo. En cuanto al edificio del molino, cuenta con 15 m. de longitud, conserva su acceso mediante una puerta practicada en la zona central de la fachada oriental, y su interior se encuentra vacío, sirviendo únicamente como pajar pero sin mantener ningún resto de equipamiento molinar. Su arquitectura está bien conservada, hasta una altura de casi 3 m. y con su cubierta de teja, porque se observa que ha sido restaurado recientemente (Figs. 11, 12, 13 y 14).

El inmueble original se encuentra en perfecto estado de conservación debido a la restauración sufrida en los últimos años, aunque no conserva restos de equipamiento molinar. Sin embargo, todo el sistema hidráulico está perfectamente conservado, la presa de deriva existente 600 m. aguas arriba, el trazado del caz, la balsa y el cárcavo donde se alojaba el rodezno, resultando por tanto fácilmente recuperable su fisonomía original de molino hidráulico.
