MOLINO DEL ARROYO CAPILLA

DENOMINACIÓN: Molino del Arroyo Capilla

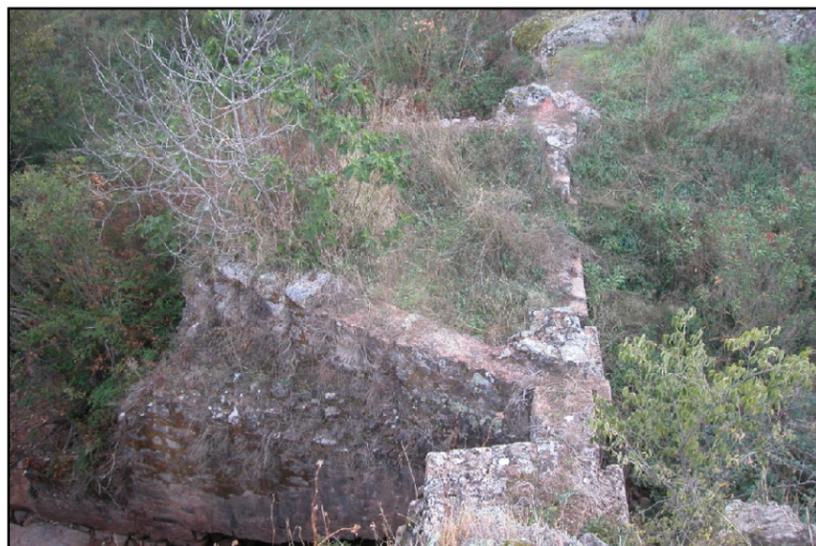
En la actualidad el molino se halla derruido y sin uso y ha desaparecido la sala donde estuvieron instaladas las piedras de moler, pero perduran los principales componentes del sistema hidráulico (presa, cubo y cárcavos). Destaca su ubicación en un enclave de extraordinario valor paisajístico.

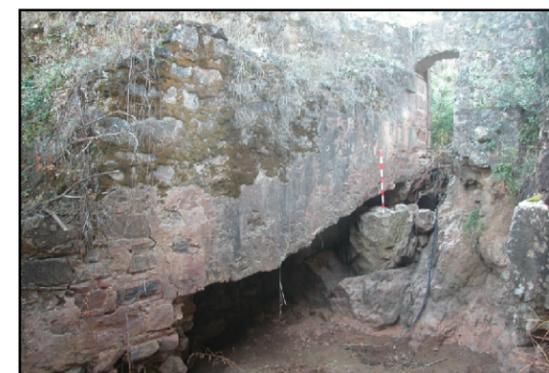
Figura 1

El molino del Arroyo Capilla se sitúa a unos 300 m. de la margen meridional (izquierda) del río Guadalquivir, tras su paso por la localidad de Montoro, y en el cauce del Arroyo Capilla, poco antes de que éste alcance su desembocadura en el Guadalquivir. El entorno se halla presidido por cultivos de olivares, vegetación de ribera en el cauce del propio arroyo, terrazas para cultivos de huerta establecidas en las casas de campo situadas junto al Guadalquivir. Lo más espectacular del entorno es el paisaje en que se ubica el molino, pues aprovecha un salto natural del cauce del arroyo para colocarse, de forma que su presa está encajada entre paredes rocosas y la altura del salto es superior a los 5 m. (Fig. 1).

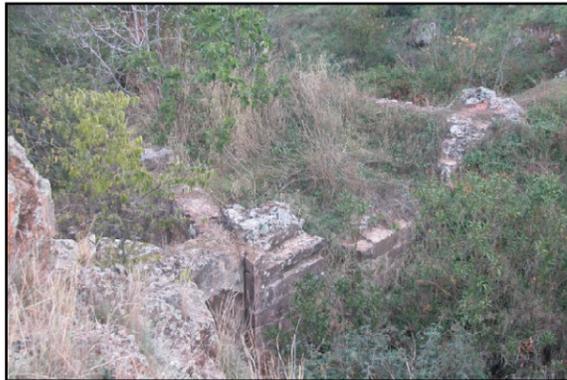
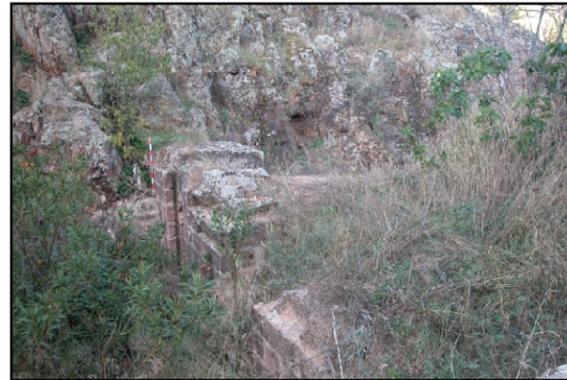
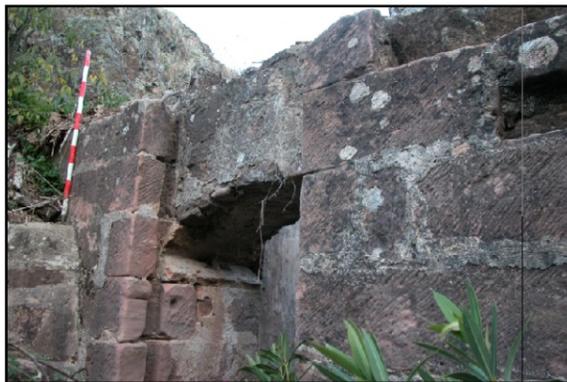
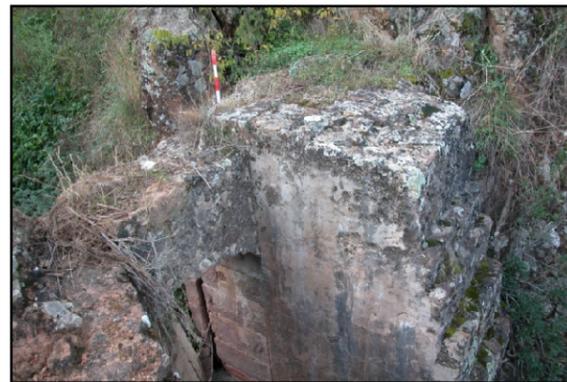
El conjunto está formado por los restos del propio molino y de la presa que servía para la entrada en los cubos del agua del arroyo. Dicha presa se halla situada junto al molino, unos 5 m. antes del cubo, y está firmemente asentada en las rocas que sirven de límite al cauce del arroyo por ambos extremos. Está edificada en buena sillería, cuenta con una anchura de 80 cm. y una longitud de 6,50 m. Va provista de tres aberturas de un metro de longitud; las dos más orientales sirven para la entrada del agua en los cubos, mientras que la occidental, situada junto a la margen izquierda de la corriente y que se salva por medio de un puentecillo de piedra, actúa como aliviadero para el discurrir de las aguas del arroyo cuando se encuentran cerradas las compuertas del molino (Figs. 2, 3, 4 y 5).

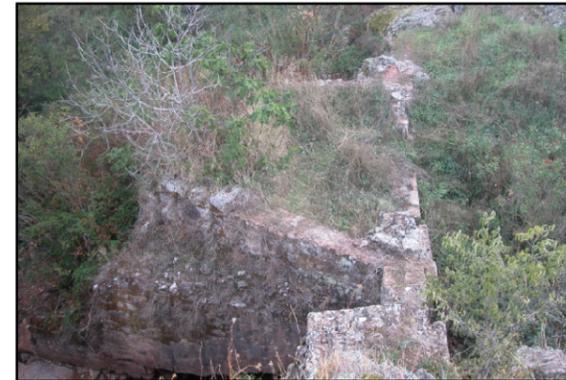
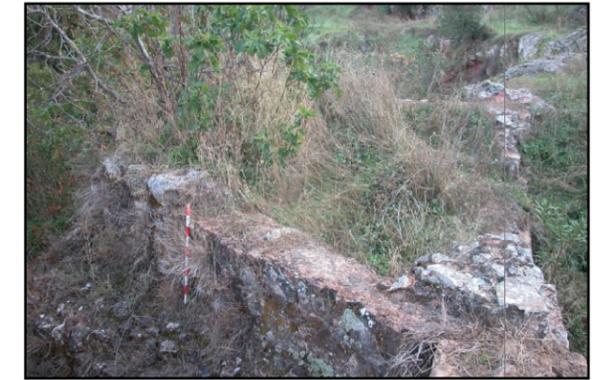
Como hemos indicado, el molino del Arroyo Capilla no conserva restos de la sala del molino, pero sí su sistema hidráulico completo. El agua accede al inmueble por su parte superior, es decir, por el lado Sur, en donde el cauce del arroyo conecta directamente con la presa y los vanos de entrada de agua a los cubos, donde irían colocados los aguatochos. La zona donde van emplazados los cubos o rampas (imposible de verificar, al hallarse completamente cubiertos por el terreno y por una higuera crecida en su parte superior) adopta planta trapezoidal, pues en su lado sur la presa tiene 6,50 m. de longitud, mientras que en el extremo norte el muro de cierre sobre la antigua sala del molino cuenta con 3 m. de longitud. En el extremo Norte de este trapecio se encuentran las entradas de los cubos o rampas (Figs. 6 y 7).

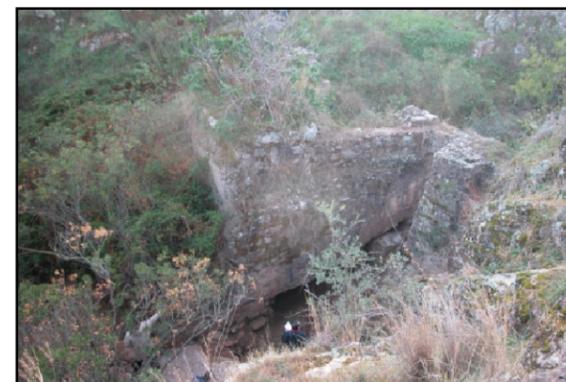
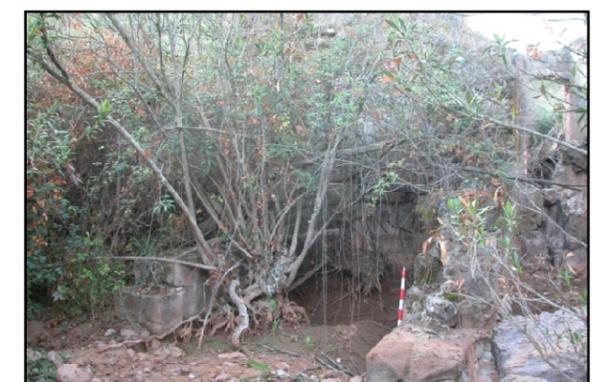
Por el lado Norte, y al haber desaparecido la casa del molino, observamos una elevada pared que delimita el cubo por su lado septentrional. Esta alta pared es el resultado de aparecer a la vista toda la altura del cubo, es decir, tanto el nivel al que estuvo emplazada la casa de los empiedros como el de los cárcavos, pues en la actualidad lo único que se conserva es el suelo de los cárcavos donde se alojaban los rodeznos y los muros que les servían de límite. La construcción de lo que fue la espalda o muro posterior del molino es de buena sillería de piedra, lo que ha permitido la conservación de las estructuras del cubo y rampa en toda su altura original, que alcanza los 7 m. (Figs. 8 y 9).

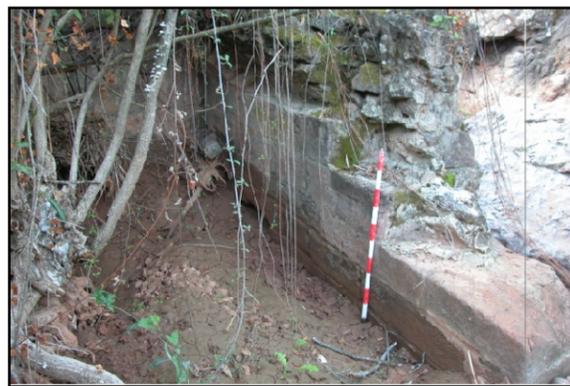
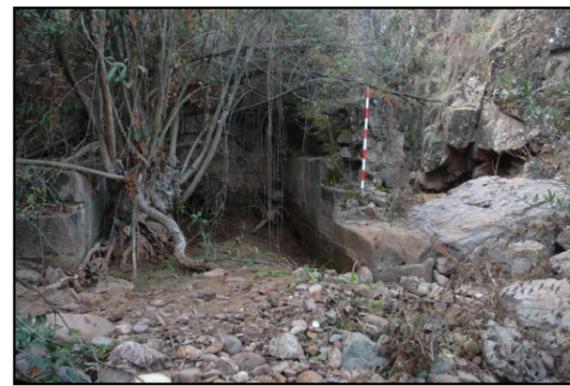
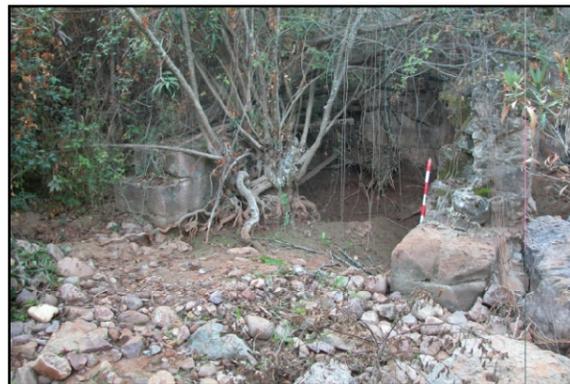
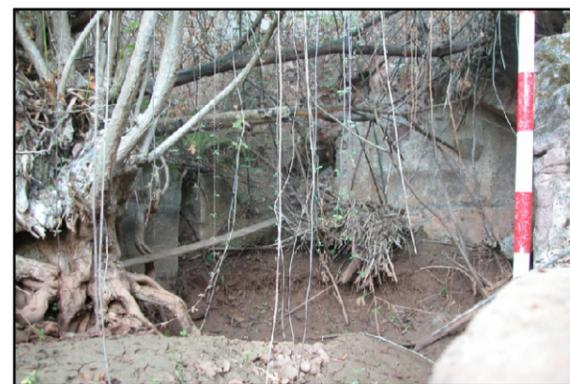
En la parte delantera del molino aparecen dos habitaciones de planta rectangular, con dimensiones de 3 x 1,50 m., delimitadas por gruesos muros de sillería de 60 cm. de anchura, que constituyen los restos de los cárcavos donde iban alojados los dos rodeznos con que contó el molino. El espacio mejor conservado es el occidental, correspondiente al cubo o rampa situada más al Oeste, donde se observa el arranque de la bóveda de medio cañón que en origen cubría este espacio, así como la abertura para la colocación del saetillo. Aunque peor conservado, quedan restos del cárcavo oriental, totalmente cubierto por la vegetación (Figs. 10, 11, 12 y 13).

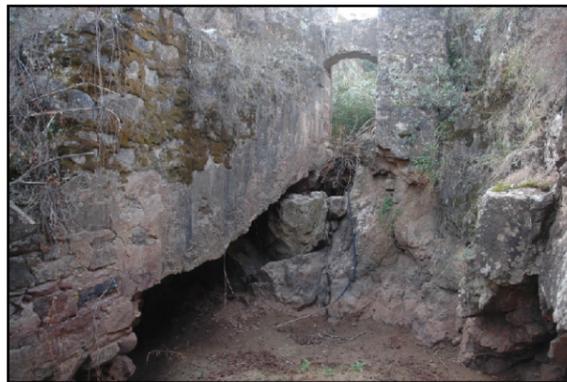
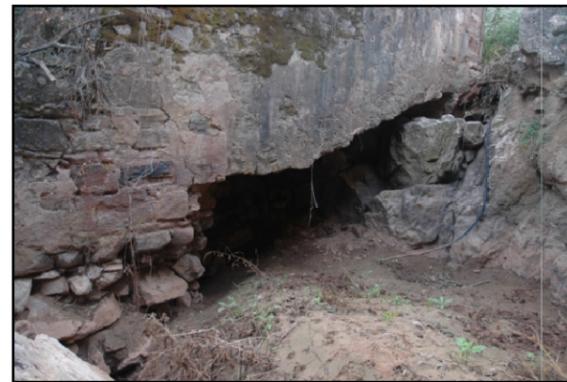
El estado de conservación arquitectónica de los diversos elementos utilizados por el sistema hidráulico del molino es relativamente bueno; el frontal de la presa es de fuerte sillería y está firmemente asentada en la roca natural. La plataforma sobre la que se abren los cubos está igualmente edificada en mampostería, muy elevada sobre el cauce del arroyo, y se halla bien conservada. Ha desaparecido la casa del molino y se mantienen, en pésimo estado de conservación, los cárcavos, en concreto su suelo, arranque de muros laterales y, en el cárcavo occidental, arranque de uno de sus arcos. La parte peor conservada del molino es la pared o fachada occidental, que separa el edificio del cauce del arroyo, pues el discurrir del agua ha socavado la parte inferior de los muros ocasionando un grave peligro de derrumbe si no se reponen los sillares que la formaban en origen (Figs. 14 y 15).
