MOLINO DEL ARROYO CONEJERO

DENOMINACIÓN: Molino del Arroyo Conejero

ESTADO DE CONSERVACIÓN

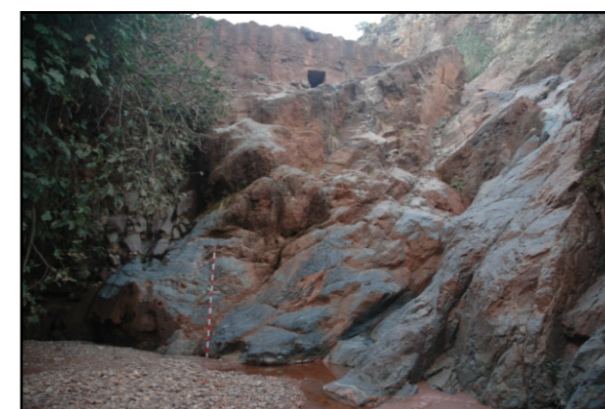
Figura 1

El molino del Arroyo Conejero se sitúa a unos 300 m. de la margen septentrional (derecha) del río Guadalquivir, a su paso por la localidad de Montoro, y en el cauce del Arroyo Conejero poco antes de que éste alcance su desembocadura en el Guadalquivir. El entorno se halla presidido por olivares, vegetación de ribera en el cauce del arroyo y algunas terrazas para cultivos de huerta establecidas en la casa de campo cercana a los restos del inmueble. Lo más espectacular del entorno es el paisaje en que se ubica el molino, pues aprovecha un salto natural del cauce del arroyo para tomar el agua, de forma que su presa está encajada entre paredes rocosas de altura superior a los 8 m. (Fig. 1).

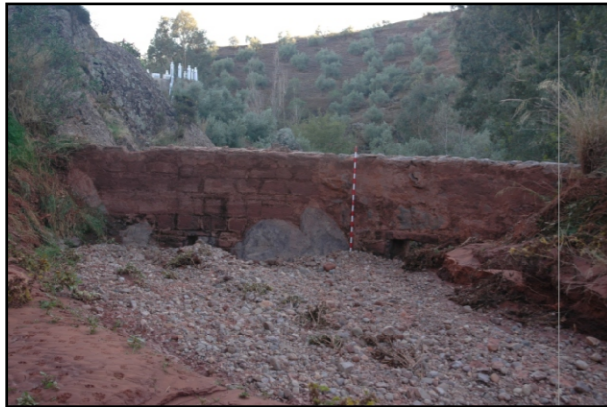
Figura 2

El conjunto está formado por los restos del propio molino y de la presa que servía para la retención y acumulación del agua. Dicha presa se halla situada unos 15 m. al Norte del molino, y está firmemente asentada en las rocas que sirven de límite al cauce del arroyo por ambos extremos, así como apoyada por su parte central igualmente en roca natural. La presa está edificada en mampostería, cuenta con una anchura de 80 cm. y una altura en su parte más elevada, en la fachada Norte de 2 m. y en la fachada Sur de 3 m. Va provista de una abertura de sección rectangular en la parte baja de cada uno de sus lados (Este y Oeste), de sección rectangular y 1 x 0,50 m. de luz, pero ambas tienen una función diferente. La situada en la parte occidental de la presa debió de servir simplemente para aliviadero y regulación del caudal, al no estar conectada con el molino y dejar salir las aguas directamente al cauce del arroyo; en cambio la oriental va provista de los correspondientes rebajes para encajar el aguatocho y conecta directamente con el caz del molino que, excavado en la roca natural y con una longitud en torno a los 15 m., discurre por la parte alta de una pronunciada ladera rocosa, conectando con la entrada del cubo y rampa que surtía de agua a los rodeznos del inmueble (Figs. 2, 3, 4 y 5).

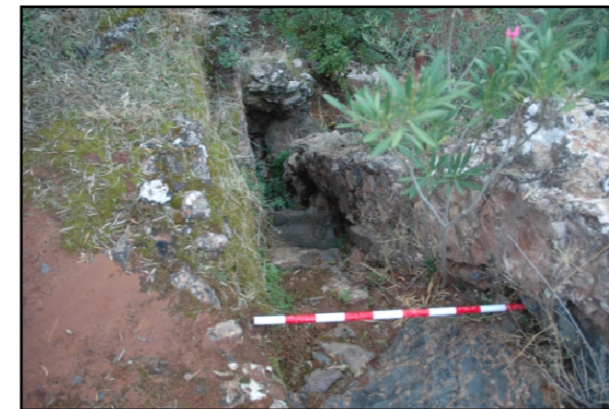
Figura 8

Como hemos afirmado anteriormente, el molino del Arroyo Conejero no conserva restos de la sala del molino, pero sí su sistema hidráulico completo. El caz accede al inmueble por su parte superior, es decir, por el lado Norte, en donde conecta con los dos sistemas de alimentación de agua a los rodeznos que son, en este caso, un cubo cilíndrico de obra de fábrica, situado en el lado septentrional del molino, y una pronunciada y prolongada rampa, ubicada en su lado Oeste. Aunque el interior del cubo se encuentra relleno de tierra y ha crecido en él un olivo, se observa perfectamente su diámetro de 1,10 m., el muro que delimita el caz a su llegada al cubo, y la parte superior del mismo, que conserva un alzado en torno al metro por su parte superior (Figs. 6 y 7). Junto a él, se conserva una rampa para la entrada del agua en el segundo cárcavo del molino, de fuerte pendiente, que va situada junto al cauce del arroyo y provista de un aliviadero al final de su recorrido (Figs. 8 y 9).

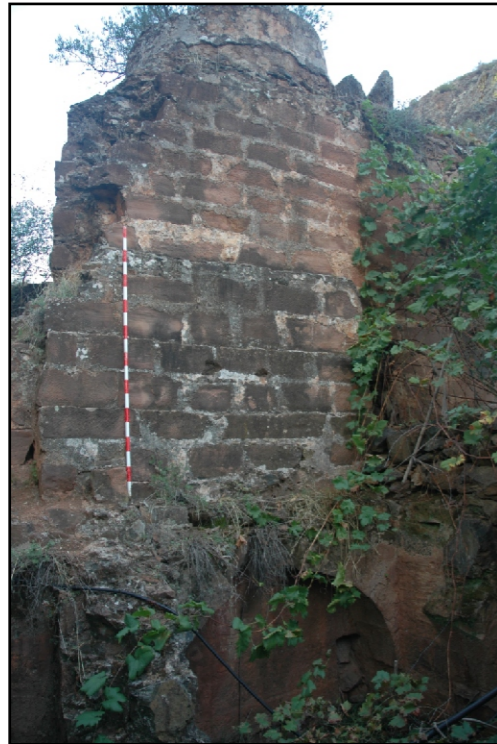
Figura 10

Por el lado Sur, y al haber desaparecido la casa del molino, observamos una elevada pared que delimita el cubo y rampa por su lado meridional. Esta alta pared es el resultado de aparecer a la vista toda la altura del cubo, es decir, tanto el nivel al que estuvo emplazada la casa de los empiedros como el de los cárcavos, pues en la actualidad lo único que se conserva es el suelo de los cárcavos donde se alojaban los rodeznos y los muros que les servían de límite. La construcción de lo que fue la espalda o muro posterior del molino es de buena sillería de piedra molinaza, lo que ha permitido la conservación de las estructuras del cubo y rampa en toda su altura original, que alcanza los 7 m. (Figs. 10 y 11).

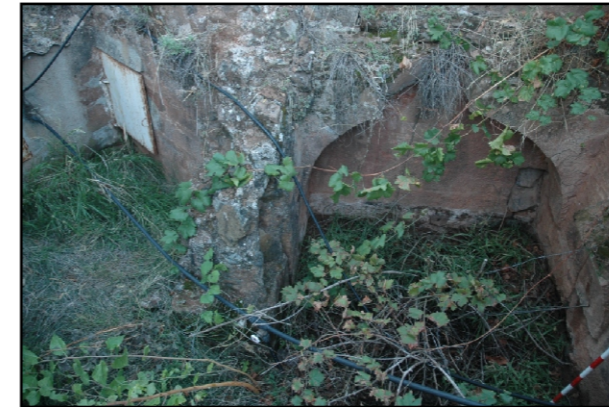
Figura 12

En la parte delantera del molino aparecen dos habitaciones de planta rectangular, con dimensiones de 2 x 1,50 m., que constituyen los restos de los cárcavos de los dos rodeznos y dos piedras de moler con que contó el molino. El espacio mejor conservado es el oriental, el correspondiente al cubo, donde se observa un arco de medio punto y el arranque de otro que sostendrían la bóveda de medio cañón que en origen cubría este espacio, así como la abertura para la colocación del saetillo. Aunque peor conservado, quedan restos del cárcavo occidental, en el que desembocaba la rampa, muy transformado por la colocación de la caseta para instalación de un motor hidráulico de extracción de agua del pozo vecino y de las tuberías de extracción, que han ocasionado el cierre del saetillo y la colocación sobre él de una portezuela (Figs. 12 y 13).
