MOLINO DEL ARROYO DE OBEJO

DENOMINACIÓN: Molino del Arroyo de Obejo

Municipio: Obejo

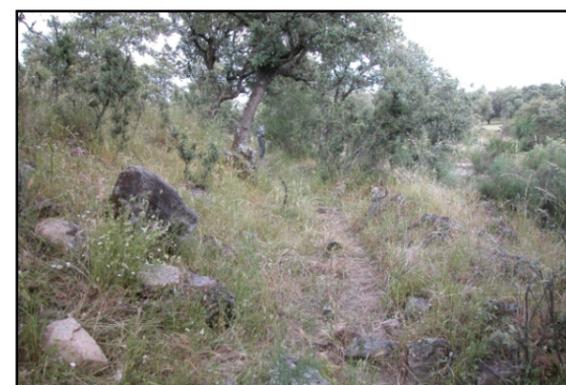
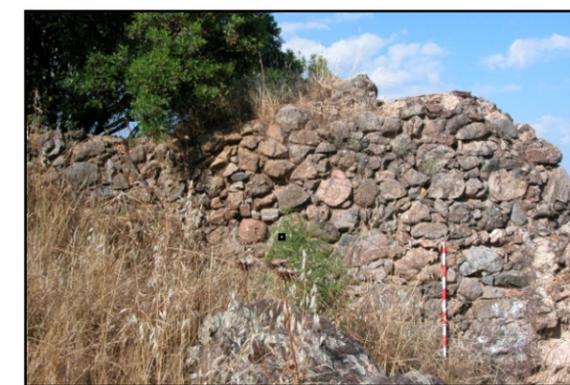
Figura 1

Explorado el entorno, no se han hallado restos de la presa que derivaba hacia el caz del molino las aguas del arroyo, aunque sí del trazado de éste por la vertiente norte del arroyo de Obejo. Se trata de una obra excavada directamente sobre el terreno, que conserva en superficie algunos restos visibles de mampostería pertenecientes al muro que, por su lado sur, lo separaba del cauce del arroyo. Su trazado aparece bien visible en los últimos 100 m. de su recorrido, entrando en el molino por su lado norte (ángulo noroeste), donde conecta directamente con el muro que sustenta el cubo (Figs. 1 y 2).

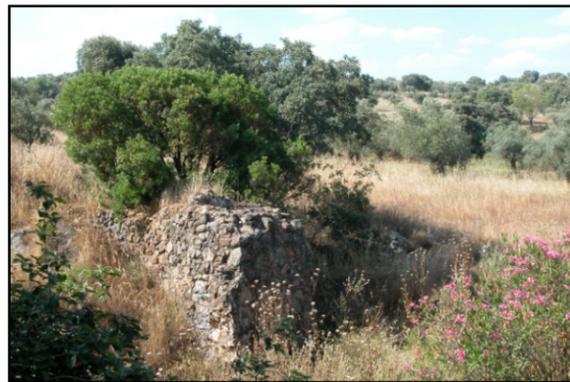
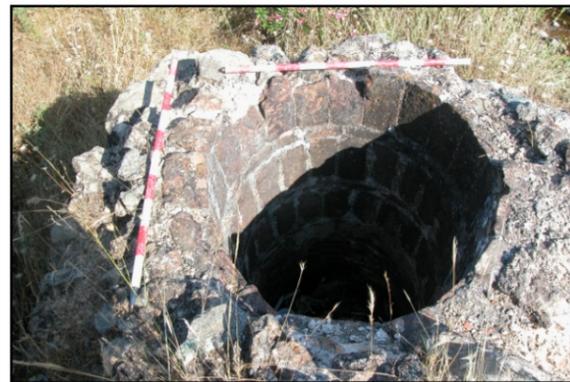
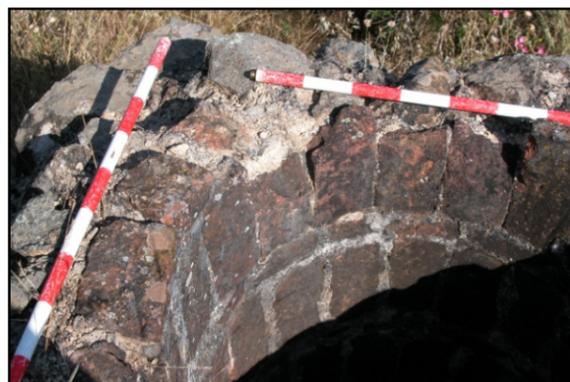
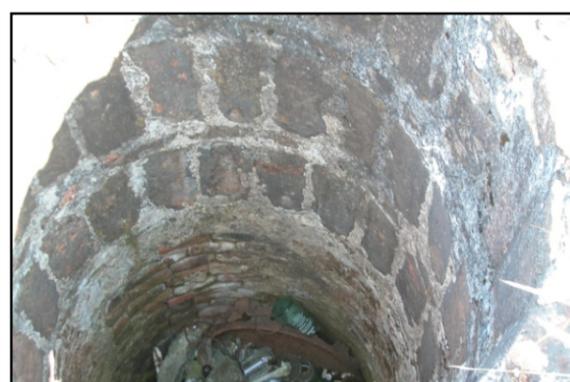
Figura 3

El molino del Arroyo de Obejo es un inmueble dotado de una única piedra de moler, movida mediante el sistema de cubo. El agua que llega procedente del caz accede al mismo por su lado norte, donde el caz conecta directamente con el cubo a través de un corto muro de mampostería. La parte mejor conservada del inmueble es el cubo, que se encuentra embutido en una construcción de mampostería en seco de 1,20 m. de lado, que rodea al cubo por todo su perímetro sirviéndole como caja de refuerzo.

El cubo propiamente dicho es una construcción de ladrillo, integrado por dos partes diferentes; la zona más próxima al brocal, o parte superior, está formada por tres hiladas de ladrillo colocado de plano y en forma vertical, alternando dichas hiladas con otras de ladrillo colocado de canto que les sirven de asentamiento y nivelación; por debajo de esas tres hiladas el interior del pozuelo es de hiladas de ladrillo colocado de la forma habitual. El cubo no conserva toda su altura, que debió de ser en origen más elevada, aunque el interior mantiene 3 m. de profundidad y está colmatado de derrumbe y basura (Figs. 3, 4, 5 y 6).

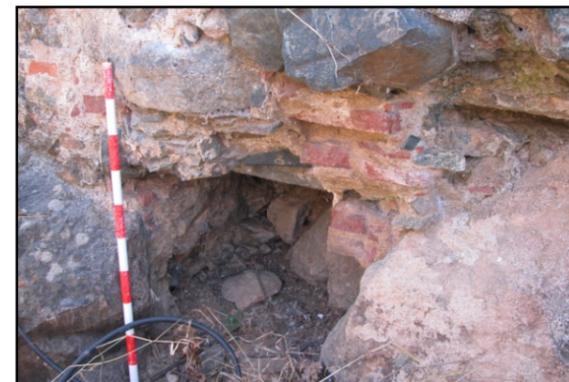
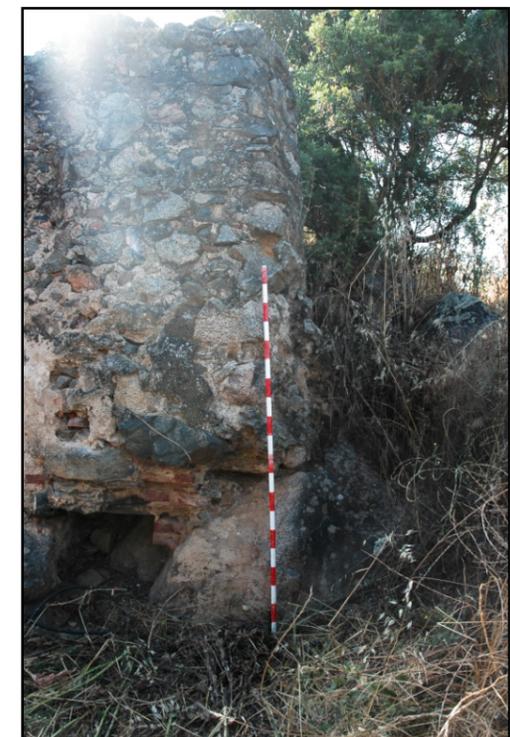
Figura 7

El resto del inmueble está derruido, habiendo prácticamente desaparecido arrastrado por las aguas del arroyo en sus crecidas, lo que pone de evidencia que dejó de utilizarse hace mucho tiempo. La sala del molino ha desaparecido, conservándose de ella tan solo la zona central del muro norte a la que se adosa el cubo. También ha desaparecido el cárcavo, del que no se observa ni bóveda de cubierta ni nivel de suelo (cubierto por el terreno), de forma que en dicho lugar tan sólo es posible documentar la salida de agua del cubo donde se colocaba el saetillo, una abertura de sección cuadrangular de 70 cm. de altura por 40 cm. de anchura, semiexcavada en la roca natural. Sin embargo, una línea de sillares ubicada junto al cauce del arroyo parece marcar el límite alcanzado por la sala de molienda y el lugar donde se hallaba la salida hacia el socaz (en el que ha crecido en la actualidad una adelfa), de forma que es posible aventurar las dimensiones que el molino tenía en origen, cuando menos de forma aproximada (Figs. 7 y 8).

El inmueble está completamente derruido, habiendo desaparecido tanto la sala de molienda como el cárcavo. La única parte conservada es la correspondiente al último tramo de recorrido del caz y al cubo del molino, que se encuentra en pie y responde a una tipología arquitectónica de interés.
