MOLINO DEL CUCARRÓN

DENOMINACIÓN: Molino del Cucarrón

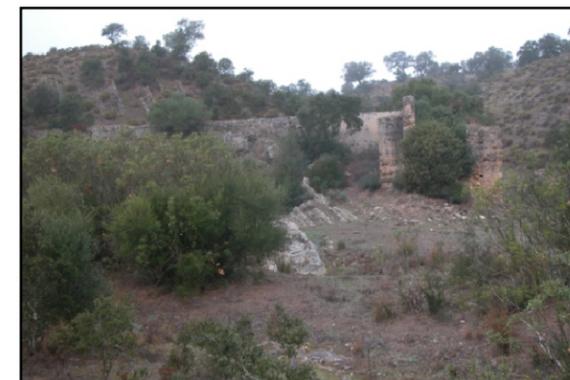
Figura 1

El molino del Cucarrón se sitúa en la margen septentrional (izquierda) del Arroyo del Molino, en término municipal de Villafranca de Córdoba, a 1,2 km. de la pasada de la carretera de Villafranca al Puente Mocho. El entorno se halla presidido por la característica vegetación de bosque mediterráneo, abundando las encinas, jaras, monte y otros arbustos. Enclavado en la finca Huerta del Cuco, se halla en un entorno de serranía que en la actualidad es utilizado para la práctica de la caza. En el propio cauce fluvial existe una espesa vegetación de ribera característica del ecosistema mediterráneo, en la que abundan las adelfas, zarzas y espinos. El molino se ubica al pie de la pronunciada pendiente que forma la ladera oriental de un cerro de 160 m. de altitud, por cuyas laderas Oeste y Sur discurre el caz que conduce al molino las aguas del arroyo (Fig. 1).

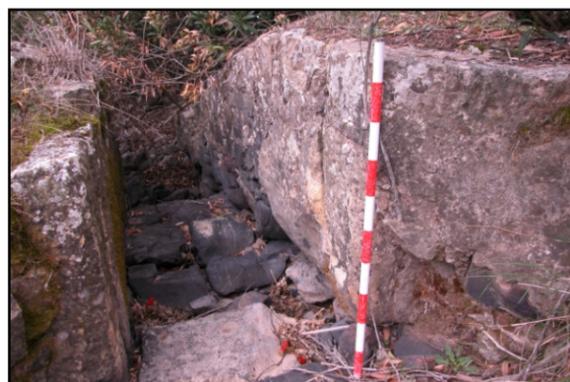
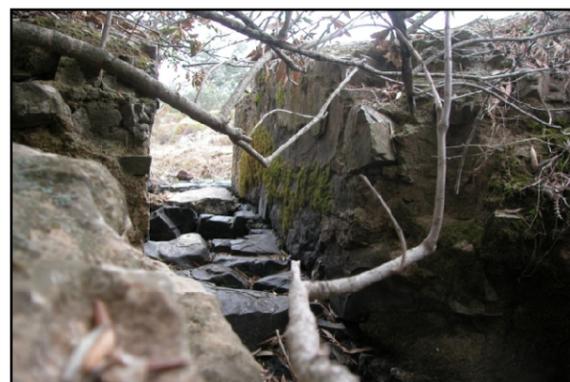
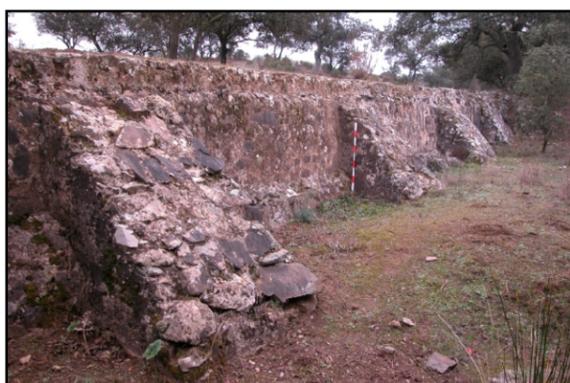
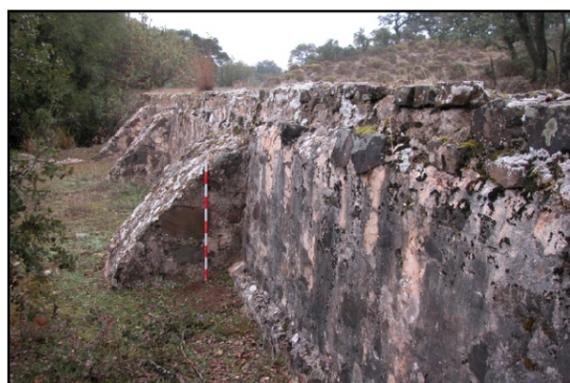
Unos 350 m. por encima del emplazamiento del molino, siguiendo el trazado del caz que entra en el inmueble por su fachada occidental, se conserva una presa de mampostería, sesgada con respecto a la corriente y edificada en sentido Norte-Sur, que sirve para encauzar las aguas del arroyo hacia el interior del caz. La presa conserva casi dos metros de altura, una longitud de 50 m. y está provista de diversos contrafuertes que, en forma de talud, la refuerzan por su costado occidental, a fin de soportar el empuje de las aguas por el interior del caz; en el extremo norte de la presa (UTM: 361342 / 4203729) se abre, en sentido noreste-suroeste, un aliviadero de unos 70 cm. de anchura, un metro de altura y suelo pavimentado con losas de piedra, que sirve para hacer discurrir por él las aguas del arroyo cuando se quiere que no entren en el caz. El agua ha formado un profundo hueco en su caída sobre el terreno desde dicho aliviadero, hueco que presenta en la actualidad la forma de una poza (Figs. 2, 3, 4 y 5).

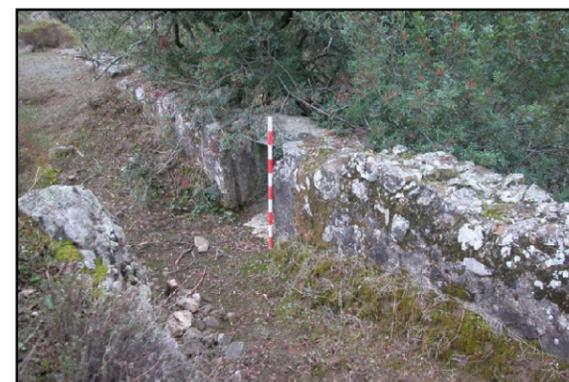
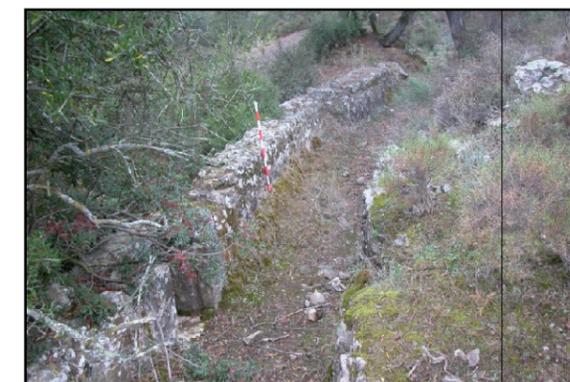
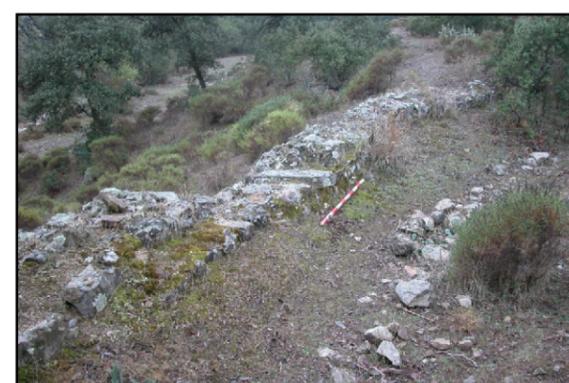
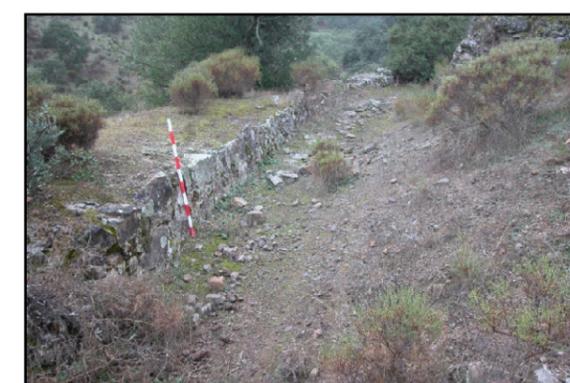
Desde esta presa, y sin solución de continuidad, arranca un caz que tiene 300 m. de recorrido, realizando los primeros 160 m. en dirección norte-sur, dando a continuación un fuerte giro de 90° en dirección Este y trazando los últimos 120 m. en este sentido, hasta su llegada al molino. El caz está formado por un muro de mampostería, de unos 50-70 cm. de anchura, que lo separa del cauce del arroyo a lo largo de todo su recorrido, y por una excavación en el terreno que lo delimitada por su parte interna, la que da a la parte más elevada del cerro. Sigue en su trazado las curvas de nivel del propio cerro, apoyándose para su refuerzo en las rocas naturales del terreno, y en él se abren cada cierta distancia aliviaderos que sirven para regular el nivel del agua en su interior (dos, en concreto, situados en las UTM: 361354 / 4203654 y 361383 / 4203587), que consisten en una simple abertura en el muro externo de unos 60 cm. de anchura y que disponen de los habituales rebajes labrados en la piedra para el encaje de los aguatochos. El caz se encuentra extraordinariamente bien conservado en todo su recorrido y resulta una vasta obra de ingeniería, a la que se le debe prestar tanta consideración de cara a su conservación como al propio molino (Figs. 6, 7, 8 y 9).

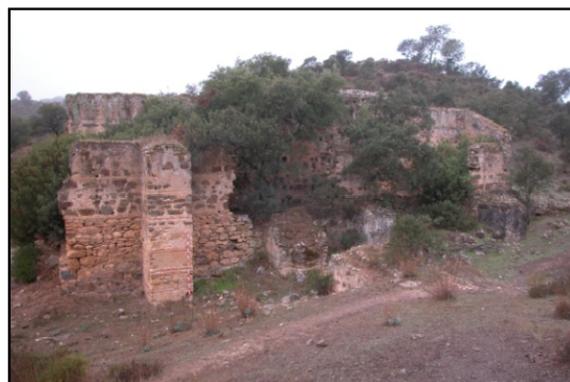
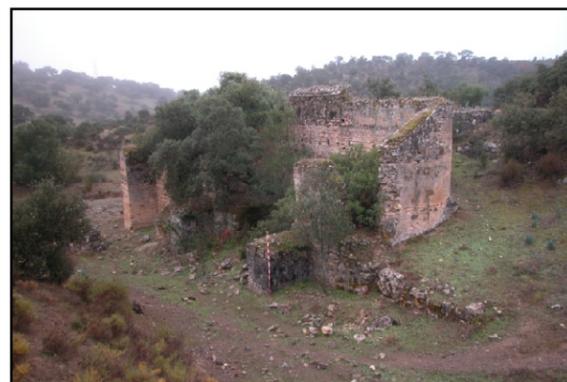
El molino del Cucarrón es un molino de doble rampa que cuenta, por lo tanto, con dos piedras de moler. En la actualidad está semiderruido, habiéndose perdido la cubierta de todo el edificio, el suelo de la sala de molienda y las bóvedas de los cárcavos. Sin embargo, el edificio ofrece un aspecto bastante íntegro, debido a la conservación de todo el sistema hidráulico, de una crujía anexa situada al sur de la sala de molienda propiamente dicha, que debió de servir como almacén o casa de molineros, y de otra crujía situada al norte, de forma que si bien la parte propiamente de molino es un edificio pequeño, de tan solo dos piedras, el conjunto del inmueble es de gran tamaño, alcanzando los 6 m. de altura y 20 m. de longitud (Figs. 10 y 11).

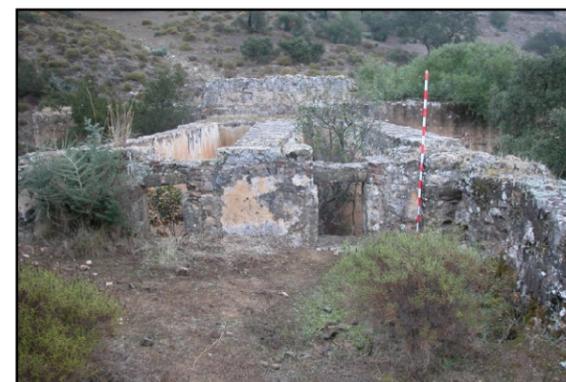
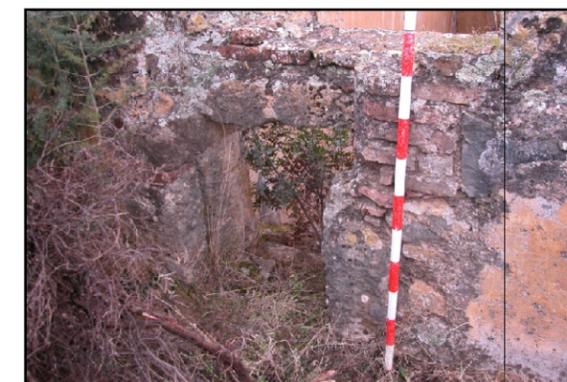
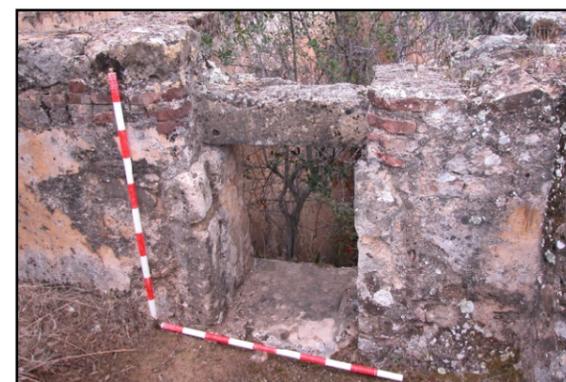
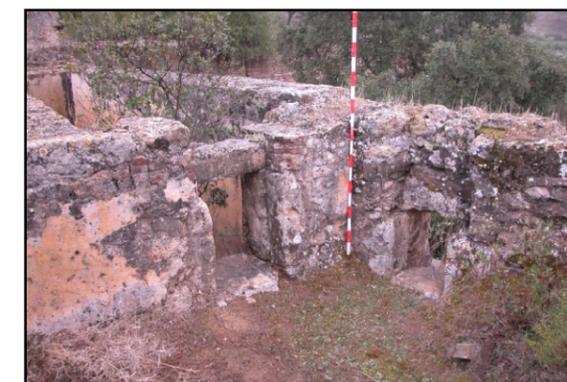
Seis metros antes de alcanzar la fachada occidental del molino se abren las dos compuertas o entradas de agua a las rampas. El acceso del agua a las rampas se produce a través de un muro de mampostería de un metro de altura y 70 cm. de grosor, en el que se abren dos vanos de 80 cm. de altura y 60 cm. de anchura, cubiertos cada uno de ellos mediante una losa de piedra, sobre la que se han añadido algunas hiladas de ladrillo en el situado más al Norte. En el ángulo sur de este muro, al final del caz, se encuentra el habitual ladrón para el mantenimiento del nivel del agua a su llegada a las rampas, dotado de 50 cm. de altura y 40 cm. de abertura frontal (Figs. 12, 13, 14 y 15).

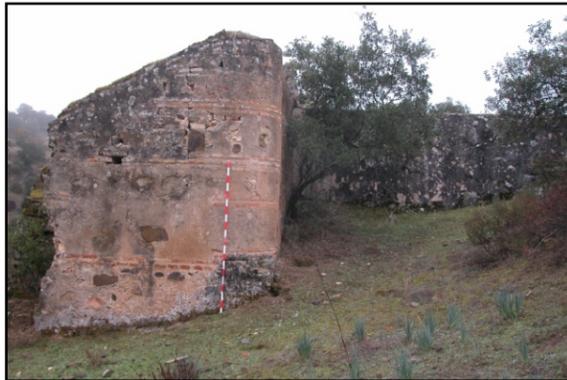
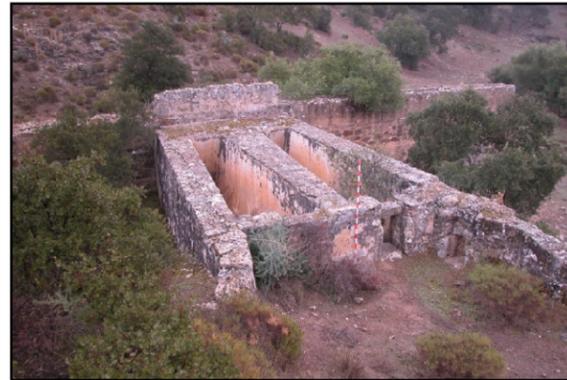
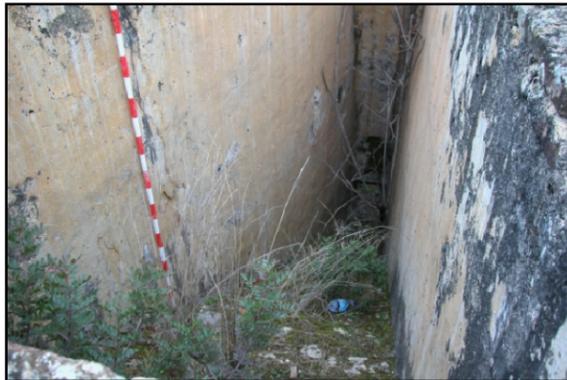
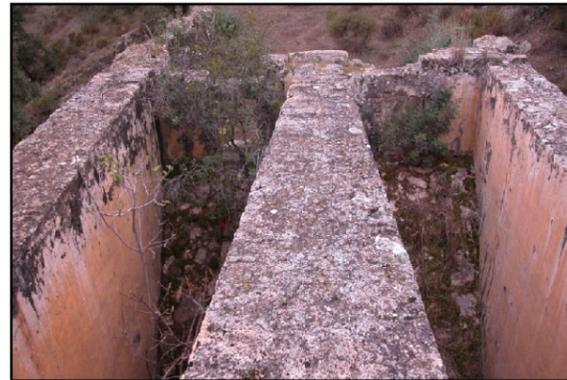
La construcción en la que se hallan situadas las rampas se adosa a la pared occidental del molino, que es su parte posterior, ofreciendo el habitual perfil de los molinos de cubo y rampa en los alzados de sus secciones Norte y Sur. Ambas rampas presentan planta trapezoidal, siendo más anchas en su inicio (junto a los aguatochos de entrada del agua), donde alcanzan los 70 cm. de anchura, y más estrechas en la base, donde presentan una abertura de 30 cm. que coincide con la anchura del saetillo. Este estrechamiento se manifiesta también en la forma del propio vano que alberga las rampas, pues presenta en los dos casos planta trapezoidal. Las rampas están dotadas de una solería de losas de piedra asentadas de plano, muy bien conservada, y cuentan con una acusada pendiente, de forma que en los 5 m. de longitud que ambas tienen en línea horizontal descenden 5 m. para alcanzar el nivel de los cárcavos, ofreciendo así una acusada aceleración del agua (Figs. 16, 17, 18 y 19).

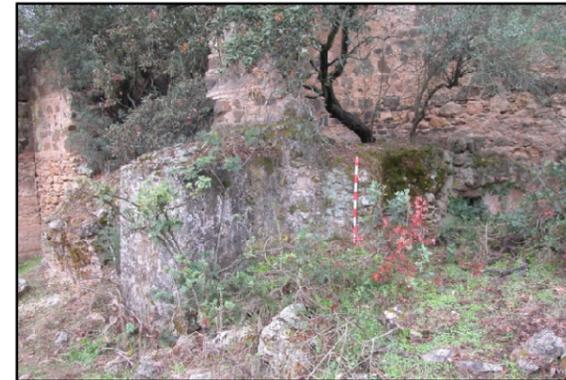
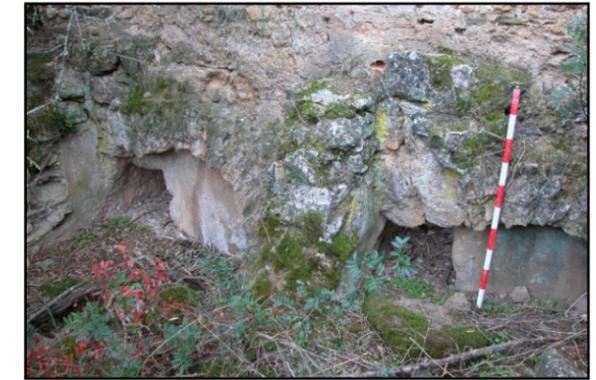
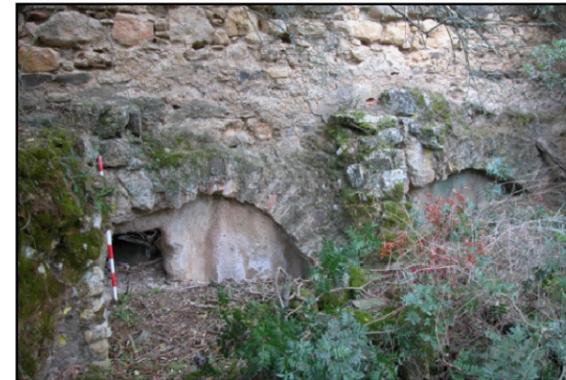
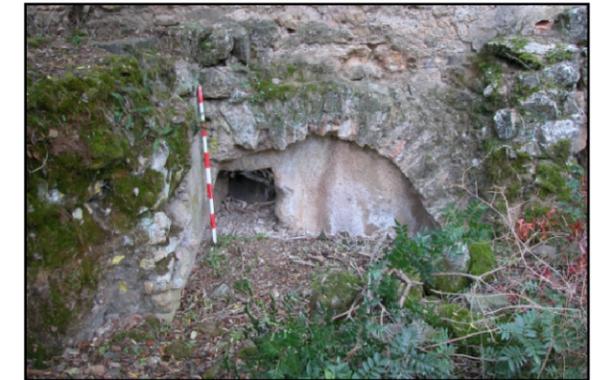
El extremo Este de las rampas coincide justamente con la parte inferior del muro posterior del molino, donde se encuentran los saetillos. Como hemos comentado, aunque el molino ha perdido el suelo de la sala de moler, conserva adosado a la que fuera pared interna de dicha sala (hoy a la vista, resulta la fachada oriental de esta parte central del inmueble) el arranque de las bóvedas de medio cañón de ladrillo que cubrían los dos cárcavos, así como los correspondientes saetillos. Éstos consisten en una abertura de sección rectangular de 50 x 40 cm. y van situado en la parte meridional de cada cárcavo, de forma que el giro de los rodeznos se produciría en sentido contrario a las agujas del reloj, al incidir el agua por su ángulo sureste. Ambos saetillos dan paso a un espacio de planta rectangular, de 3 x 1,5 m., donde iría alojado el rodezno y cuya cubierta estaría formada por sendas bóvedas de medio cañón cuyo arranque se aprecia en la pared del molino. El espacio ocupado por los cárcavos aparece delimitado mediante dos gruesos contrafuertes adosados a la fachada oriental del inmueble, que servirían para reforzar la seguridad de la sala de molienda ante el empuje del agua (Figs. 20, 21, 22 y 23).

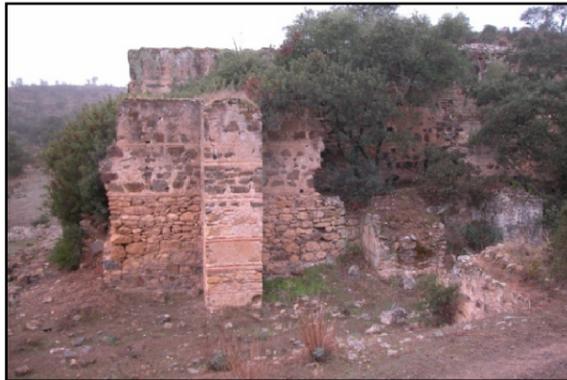
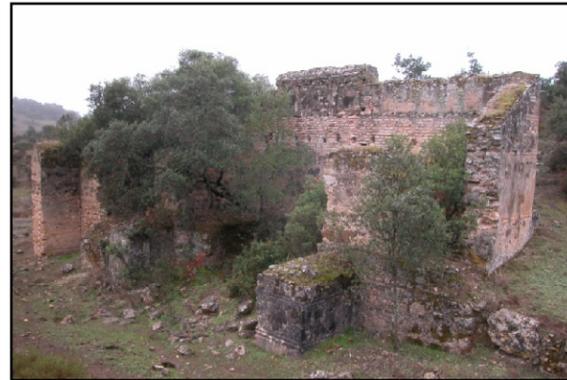
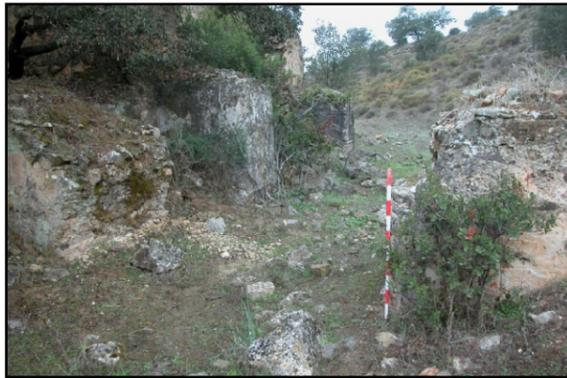
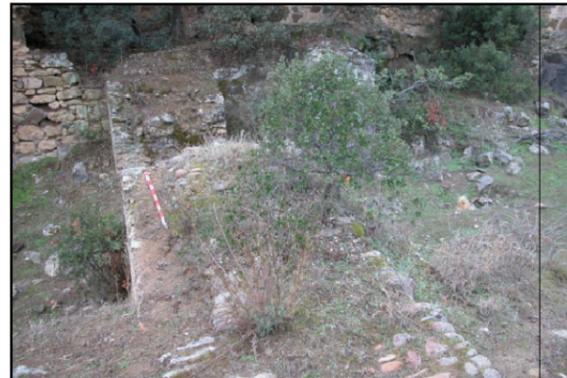
Como hemos indicado, el conjunto integrado por rampas, sala de molino (hoy desaparecida) y cárcavos, se completa mediante el añadido, tanto en su lado norte como en el sur, de sendas crujías destinadas a servir de almacén o vivienda. Ambos espacios se presentan unidos a la zona central del molino, de forma que a la vista forman un único edificio de 20 m. de longitud por 4 m. de anchura. La sala o crujía situada al norte de la sala de molienda, que forma hoy el extremo septentrional del edificio, es una pequeña habitación de planta cuadrangular y de 4 x 3 m., de uso auxiliar, mientras que la crujía meridional es de mayor tamaño, alcanza los 8 de m. de longitud y va provista por su lado Este de un recio contrafuerte. A esta crujía meridional se accedía desde el exterior del molino, a través de un puentecillo provisto de un solo arco de piedra hoy desaparecido, al que llegaba una calzada empedrada, de forma que debió servir como almacén y entrada de bestias cargadas al molino (Figs. 24, 25, 26 y 27).
