MOLINO DEL GOLLIZNO

DENOMINACIÓN: Molino del Gollizno

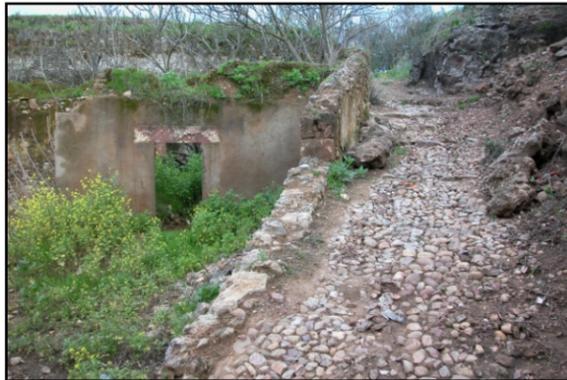
Figura 1

Aunque este es el acceso en vehículo, existe un sendero que sale del pueblo por el mismo lugar que acabamos de describir y que discurre por la margen izquierda del arroyo, que es donde se sitúa el molino. Este sendero peatonal es el camino original del molino y se encuentra señalizado mediante un rótulo que indica "Ruta del Agua. Molino del Gollizno". El sendero accede al molino por su ángulo noreste, discurrendo junto a la fachada oriental del inmueble durante sus últimos 50 m. En este tramo, cuenta con una calzada empedrada y sirve para acceder tanto al molino como a la Fuente del Gollizno, situada junto al arroyo y a los pies del edificio industrial (Figs. 1 y 2).

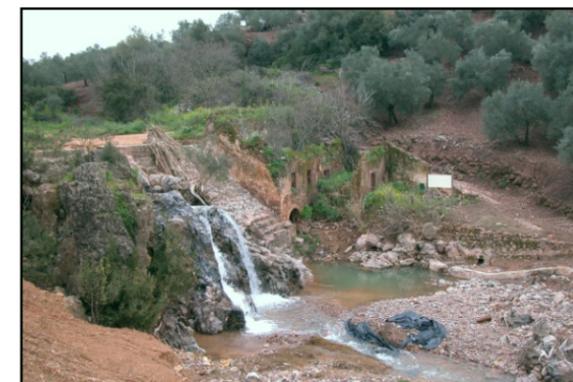
Figura 3

El molino del Gollizno se sitúa en la margen oriental (izquierda) del Arroyo del Concejo, en término municipal de Adamuz, a 300 m. de la salida de la población por la carretera de Obejo. El entorno se halla presidido por la característica vegetación de bosque mediterráneo, abundando las encinas, jaras, monte y otros arbustos. Enclavado en la finca Huerta de la Cañetera, destacan las abundantes huertas que rodean el enclave del molino, situadas en las afueras de Adamuz, así como el salto de agua que se emplaza junto al costado oriental del molino y que está provocado por el desnivel rocoso que el propio inmueble aprovecha para obtener el salto de agua (Fig. 3).

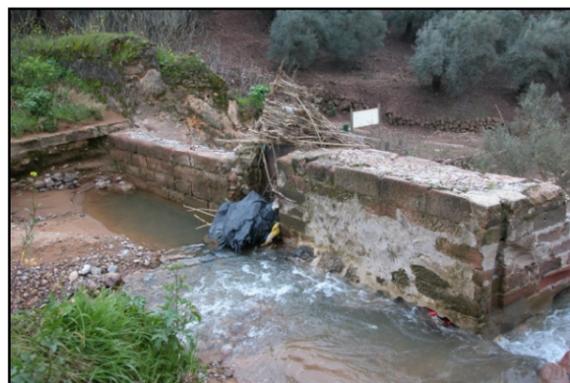
Figura 4

Junto al muro occidental del molino, y aprovechando la parte superior del relieve rocoso cuyo desnivel permite el emplazamiento del molino en este lugar, aparece la presa de sillería con que el molino cuenta para retener el agua y formar una especie de balsa de donde se surte. Dicha presa está formada por dos gruesos muros de sillería, separados por una construcción central de mayor altura, donde se aloja una compuerta o aguatocho de hierro que serviría para dejar discurrir el agua por el cauce natural del arroyo cuando el molino no trabajara. Una vez cerrada, los muros forman la ya citada balsa, permitiendo el paso del agua a los cubos o rampas del molino.

Hacia el oeste de la presa existe un ladrón por donde hoy discurre el agua, que ha sido parcialmente destruido por el caudal del arroyo; por dicha abertura se forma el salto de agua que hoy se aprecia junto al molino. En el tramo oriental de la presa, entre el muro occidental del inmueble y el lado este del canal cerrado por el aguatocho o compuerta de hierro, se sitúa una escollera de mampostería, rematada en su parte inferior en cuatro escalones o gradas de sillería, que refuerza la estabilidad del muro situado en la parte superior (Figs. 4 y 5).

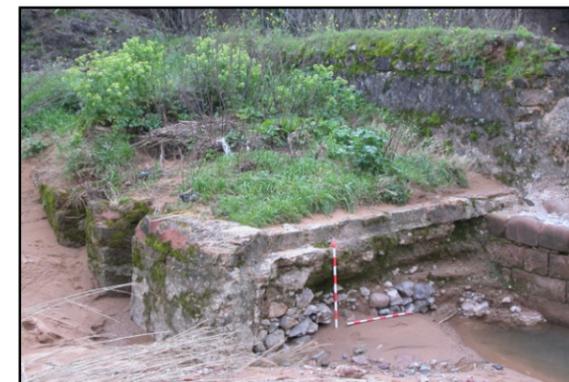
Figura 6

El molino del Gollizno es un molino de doble rampa o cubo que cuenta, por lo tanto, con dos piedras de moler. En la actualidad no es posible determinar el sistema hidráulico de alimentación de agua, dado que la entrada al mismo está completamente cubierta por el limo del arroyo. Tan sólo se observa el partidor que encauza el agua hacia las dos entradas de sus canales y las rejillas o ranzales que se sitúan en ellas para evitar la entrada de ramas y materiales aportados por el arroyo. Dichos accesos a las rampas o cubos están situados en una construcción de sillería que conserva en la actualidad en torno al 1,20 m. de altura y planta rectangular de 5 x 11 m. y que se halla situada en la parte posterior (Norte) de la sala de molienda. El partidor tiene una anchura en torno al metro y cada acceso a las rampas de 70 cm. (Figs. 6 y 7).

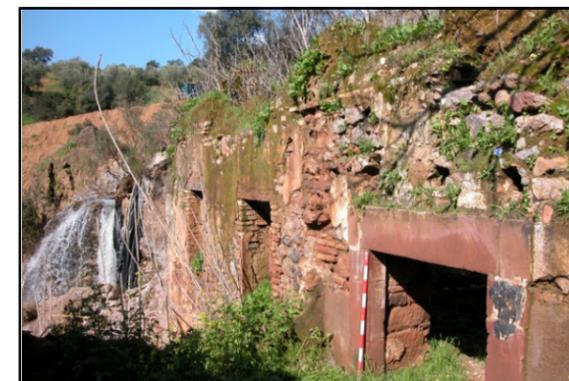
Figura 8

El molino tiene su entrada por la fachada sur. Se accede a él por un cuerpo de planta rectangular de 5 x 3,5 m. que sirve de zaguán u oficina de acceso a la sala de molienda. A continuación se entra en la sala propiamente dicha, de planta rectangular de 14 x 3,60 m., donde se ubican las dos piedras de moler, situadas en su lado occidental. En el extremo oriental de la sala aparece la escalera que conducía a la planta superior del molino, hoy desaparecida, y los restos de una chimenea adosada al muro sur (Figs. 8 y 9).

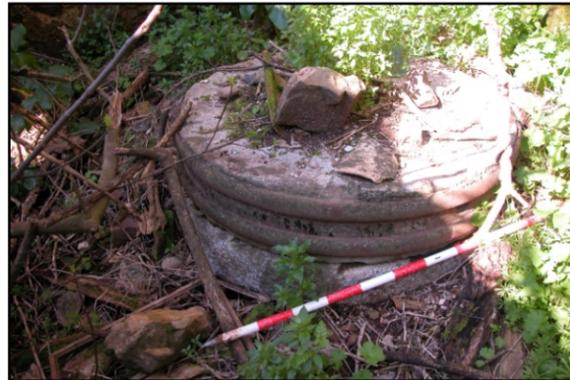
Figura 10

Las piedras cuentan con 1,20 m. de diámetro y se conservan tanto la solera como la corredera; la solera del empiedro occidental va exenta, mientras que la del empiedro oriental (situado en el centro de la sala) esta encastrada en un banco de mampostería y ladrillo de planta cuadrangular. La piedra occidental tiene un doble ceño de hierro que la ciñe y el volante del tornillo del alivio en su lado Este (Figs. 10 y 11).

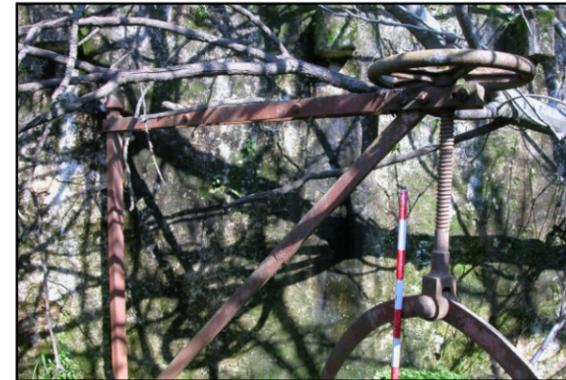
Figura 14

La piedra central tiene también doble aro de hierro, hoy suelto y deteriorado, y se halla sujeta a una cabria de hierro fundido que cuenta con sus brazos, sistema de sujeción y volante del tornillo; además, cuenta con los tornillos del alivio y la paradera a su lado Oeste (Figs. 12, 13, 14 y 15). Diverso instrumental del molino, como ejes de transmisión por correas, soportes de poleas, brazos de madera y numerosas piezas de hierro, aparece disperso por el suelo de la sala.

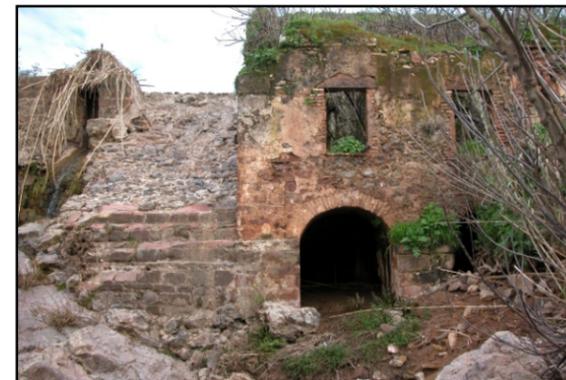
Figura 16

Bajo el nivel de la sala de moler, y coincidiendo en la fachada del molino con la parte inferior del salto de agua, aparecen los dos cárcavos. Se trata de dos espacios de planta rectangular de 3,40 x 1,70 m. y cubierta de bóveda de ladrillo de medio cañón, que albergan en su interior los dos rodeznos, hoy cubiertos por el limo del arroyo y no visibles. Sí aparecen a la vista diversos componentes del sistema motriz del molino, como son los palahierros o ejes que conectan el rodezno con la piedra de moler (barras de hierro circulares de 10 cm. de diámetro) y las barras que sirven para mover la paradera y subir y bajar la puente en que descansa el rodezno (alivio); ambas se sitúan en los laterales del cárcavo (Figs. 16, 17, 18 y 19).
