## MOLINO DEL RUBIO

DENOMINACIÓN: Molino del Rubio

Municipio: Villanueva de Córdoba

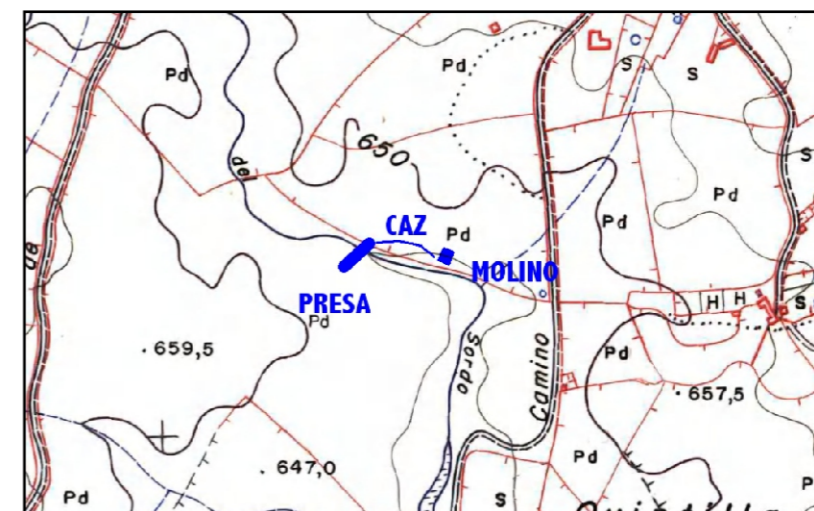
Unos 100 metros al Oeste, aguas arriba del emplazamiento del molino, se conservan los restos de la presa de mampostería que conducía el agua hasta la entrada del caz (UTM: 357262 / 4240211). La azuda apenas conserva alzado, puesto que se halla muy cubierta por los sedimentos del arroyo, y no resulta visible la compuerta mediante la que se inicia el caz. La presa enlaza con un caz que discurre junto a la margen izquierda del arroyo y que se halla excavado en el terreno, aparentemente sin más construcción arquitectónica, salvo en los últimos 4 m. de su recorrido, donde sí aparecen losas de granito que delimitan por ambos costados la caja del canal y un murete de contención que sustenta por el sur el terreno sobre el que se eleva el caz. El caz se interrumpe 6 m. antes de la llegada al molino, al haber desaparecido la rampa que lo vinculaba a la fachada occidental del mismo (Figs. 1, 2, 3 y 4).

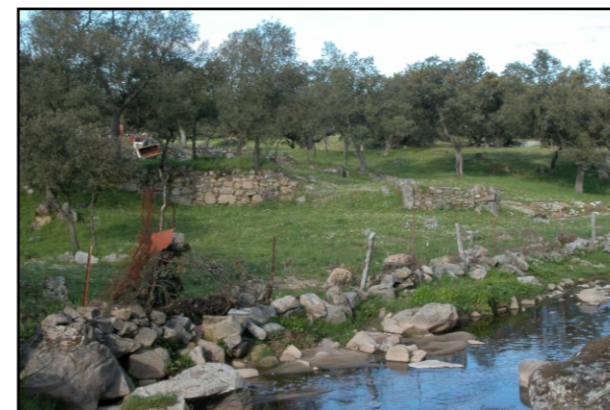
Figura 5

El molino del Rubio es un inmueble de planta rectangular y 4,50 x 9 m. de dimensiones, dotado de una única piedra de moler movida mediante el sistema de rampa. El agua llega al molino por su fachada occidental, a través del caz antes descrito, aunque la rampa ha desaparecido y el caz queda interrumpido 6 m. antes de alcanzar la citada fachada del inmueble, de forma que, visto desde su sección meridional, el molino parece integrado por dos inmuebles, pero la construcción que se observa al Oeste es solo muro de contención del caz, mientras que la oriental sí forma la fachada meridional del molino. La construcción ha perdido la cubierta, pero conserva los cuatro muros perimetrales hasta una altura máxima poco superior al metro, estando reforzada en los ángulos por gruesos sillares de granito (Figs. 5, 6, 7 y 8).

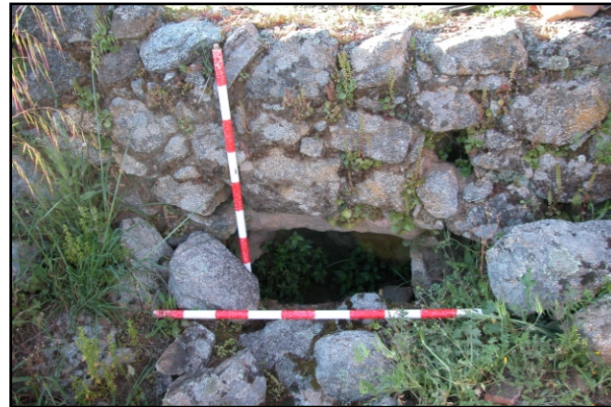
Figura 9

La entrada al único cárcavo existente se produce mediante una abertura de sección cuadrada, abierta en la parte inferior del muro Oeste, de 60 cm. de lado, y se observa con claridad la salida del cárcavo por el muro Este del inmueble, salida que está delimitada por su parte superior por dos gruesos sillares apoyados por su extremo a modo de tejadillo. Aunque no es posible acceder al interior del caz, por estar muy colmatado de sedimentos, éste tendría planta rectangular de 4 x 2 m. La abertura que hemos descrito da acceso a un cárcavo situado en el extremo meridional de la sala de moler y cuya estructura se aprecia a la perfección por la zona interior de la sala de moler, al haber desaparecido la piedra que lo cubría. Se observan en la actualidad los dos arcos de piedra que forman parte de la bóveda del cárcavo y entre los que iría soportada la piedra de moler. Por lo demás, todo el interior del molino está muy colmatado y no conserva restos de equipamiento molinar (Figs. 9, 10, 11 y 12).
