### MOLINO DE PONCIMA

DENOMINACIÓN: Molino de Poncima

Municipio: Castro del Río

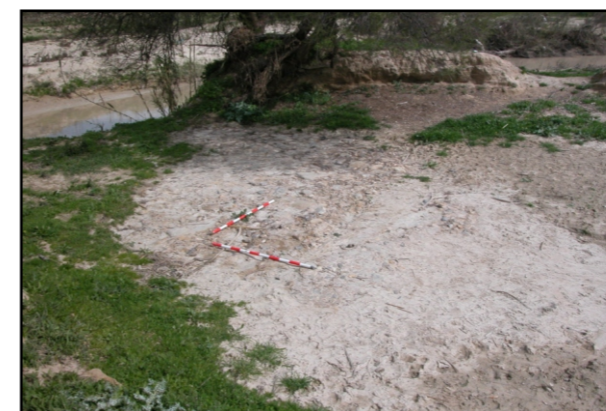
Figura 1

La azuda que encauza el agua hacia la noria presenta un rostro o parte superior recto y en talud, está edificada en mampostería y hormigón y presenta el habitual sesgo hacia la orilla derecha para resistir el empuje de la corriente. En la actualidad está completamente cubierta de sedimentos y rota en buena parte, por lo que no es posible conocer sus dimensiones originales (figs. 1-2).

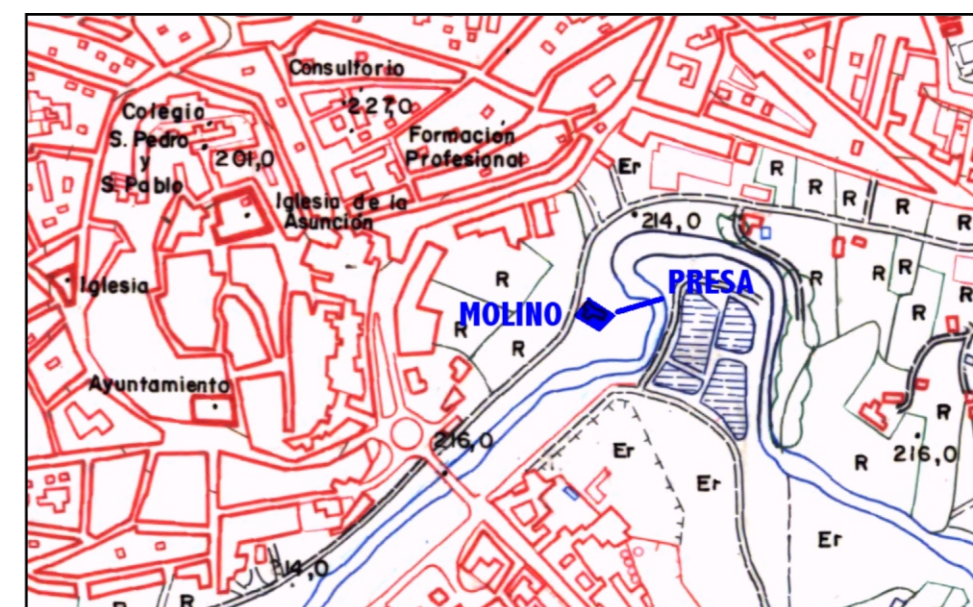
El molino consiste en un edificio de planta rectangular (de 20 x 6,20 m.) al que se adosa, por su parte occidental, una crujía de planta rectangular de 7 x 4,2 m. y cubierta de teja a una vertiente, que se encuentra en el ángulo noroeste del inmueble y que debió de servir como vivienda o almacén auxiliar (figs. 3-4).

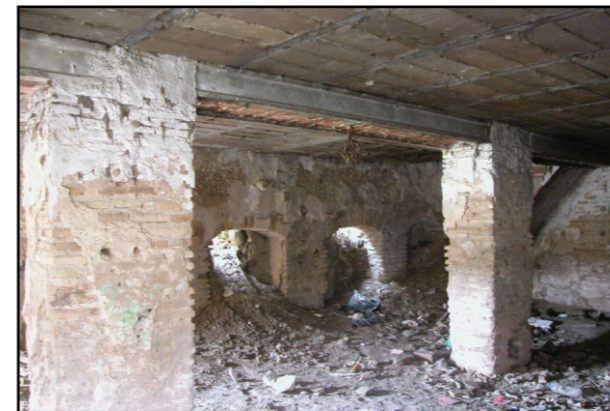
Figura 6

El piso bajo del actual inmueble corresponde a lo que fue la sala de molienda, donde estuvieron instaladas tres piedras de moler y una noria fluvial; la noria ocupaba un canal establecido en el extremo occidental de la sala, mientras que las tres piedras ocupaban la zona oriental. Posiblemente correspondan a dichas piedras los tres arcos de ladrillo que hoy se observan en la fachada meridional del inmueble, visibles sólo desde el interior, y que debieron de proporcionar luz a las piedras de moler (fig. 6). Dos gruesos pilares centrales de ladrillo sustentan el envigado de ladrillo que forma el suelo del piso superior, hoy destinado a almacén (fig. 7). En el extremo occidental del inmueble hay un espacio de planta rectangular que probablemente corresponde a donde estuvo instalada la noria fluvial (fig. 8).

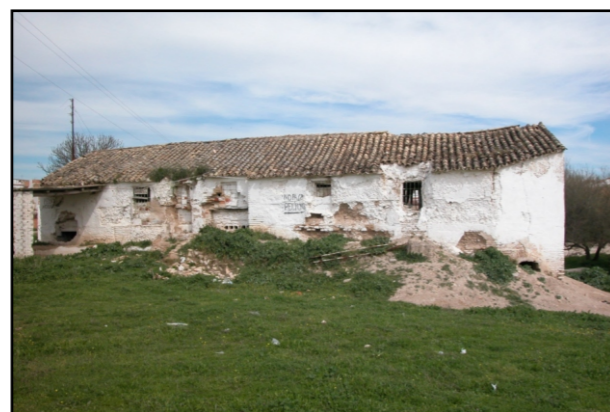
Figura 5

El edificio principal, donde estuvieron situadas las piedras de molino, se extiende en sentido Este-Oeste; sus muros están contruidos en ladrillo y tapia, aparece cubierto con tejado de teja a doble vertiente y encalado; al haber quedado muy cubierto por los aportes sedimentarios de la corriente fluvial, sólo es visible al exterior el piso superior, estando muy cubierto el piso central (por el que hoy se accede a su interior) y completamente oculto la planta de canales y rodeznos (fig. 5). Por el interior, es posible acceder tanto al piso bajo como a la planta superior.
