MOLINO DE REPISO

DENOMINACIÓN: Molino de Repiso

DESCRIPCIÓN DEL MOLINO

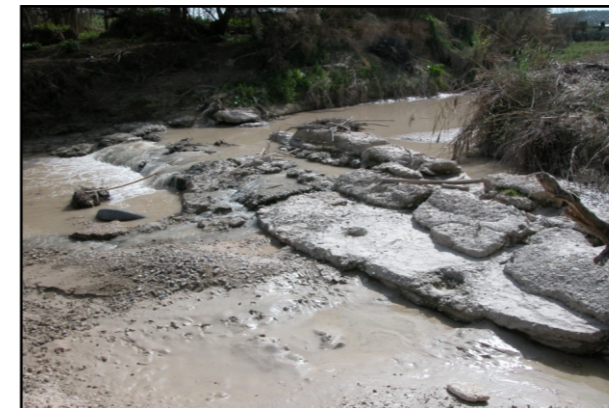
Figura 1

La azuda que encauza el agua hacia el molino está edificada en mampostería y hormigón y presenta el habitual rostro en talud recto. Está sumamente destruida por la erosión del agua, habiéndola roto el río por varias partes, por lo que aparece muy fragmentada. Sus dimensiones alcanzan los 30 m. de longitud (aunque no se aprecia el final de su extremo Este, en la margen derecha de la corriente, opuesta a donde se sitúa el molino, al estar cubierta por sedimentos) por 3 m. de anchura y encauza el agua hacia la orilla izquierda de la corriente en sentido sureste-noroeste (figs. 1-2).

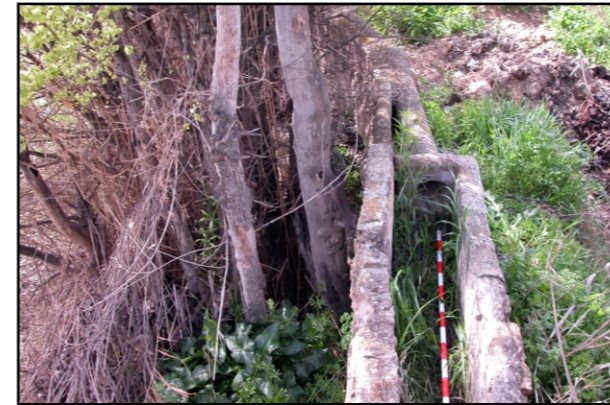
Figura 5

El puerto de la noria es un edificio de ladrillo que conserva dos muros laterales, uno cerrado en forma de pared en el lado Oeste, otro abierto mediante un arco de medio punto y dos pilares en la parte oriental, entre los cuales estuvo situada la noria. Pese al deplorable estado de conservación del edificio y al hecho de que se halla cubierto hasta media altura por los sedimentos fluviales, el puerto es similar al que se conserva en la noria del Sendajo, tanto en su forma como en sus dimensiones. En la fotografía publicada por el Informe de la Confederación Hidrográfica de 1944 se aprecian los dos pilares de ladrillo que sustentan la noria junto a la corriente y el muro de fondo, que es el muro oriental del propio molino (figs. 3-4). Del extremo sur de este puerto parte un canalillo o almatriche en altura, realizado en hormigón y provisto de una tubería de hierro más moderna, que marca el arranque de las canalizaciones que transportaban el agua desde la noria a los huertos (figs. 5-6).

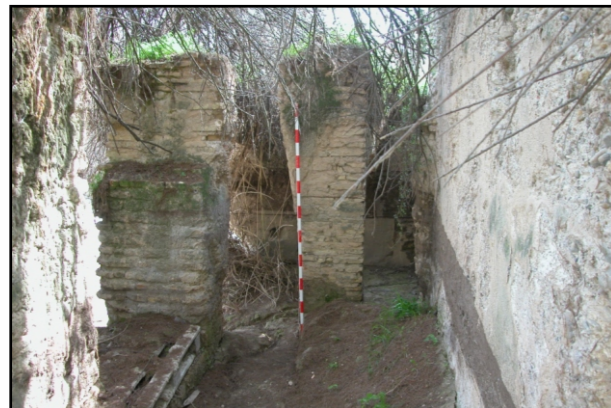
Figura 3

El molino consta de dos partes claramente diferenciadas al haber estado integrado por un molino harinero y una noria fluvial; en la parte situada hacia el Este, junto a la corriente, se aprecian los restos del puerto que sustentaba la noria fluvial y del arranque del acueducto o almatriche que conducía el agua hacia las huertas; en la parte Oeste, completamente cubierta por la vegetación y los sedimentos fluviales, diversos restos de muros delimitan la zona donde estuvo emplazado el molino (sala de piedras de moler).

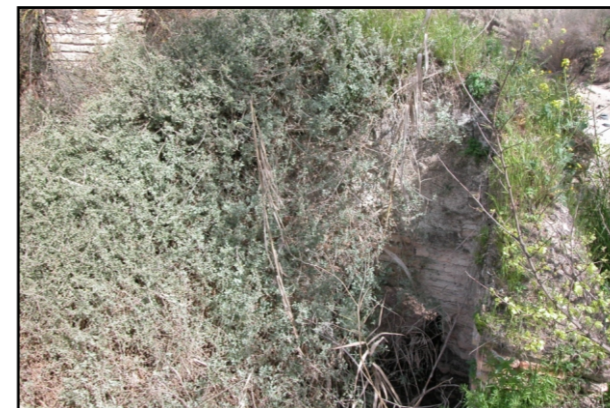
Figura 7

La parte occidental del inmueble está constituida por un espacio de planta cuadrangular, de unos 4 x 6 m. de lado, donde estuvo emplazado el molino de tres piedras; el relleno de sedimentos fluviales y la espesa vegetación dificultan hoy su visión y su descripción, pues sólo quedan restos de muros en los lados occidental y oriental del inmueble (figs. 7-8). Todos los elementos del antiguo molino (canales, cárcavos, piedras, etc.), si se conservan, están ocultos bajo los sedimentos.

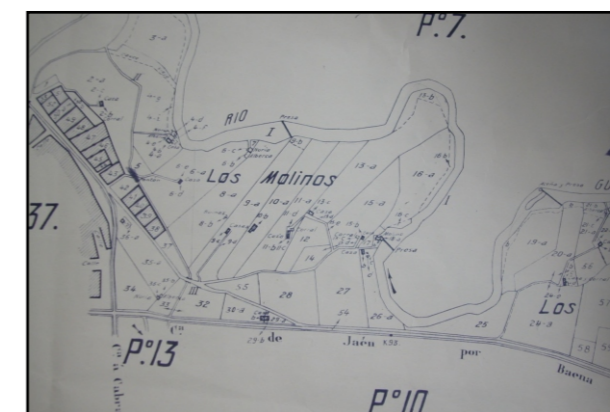
Figura 11

Aparece señalado como molino y noria en el plano catastral de Castro del Río de 1941 (Polígono 35, Parcela 18) (fig. 11).
