APORTACIONES AL ESTUDIO DE LAS MURALLAS MEDIEVALES DE CORDOBA. ESTRUCTURA Y TECNICAS DE CONSTRUCCION EN EL SECTOR RONDA DEL MARRUBIAL

RICARDO CORDOBA DE LA LLAVE
PEDRO MARFIL RUIZ
Universidad de Córdoba

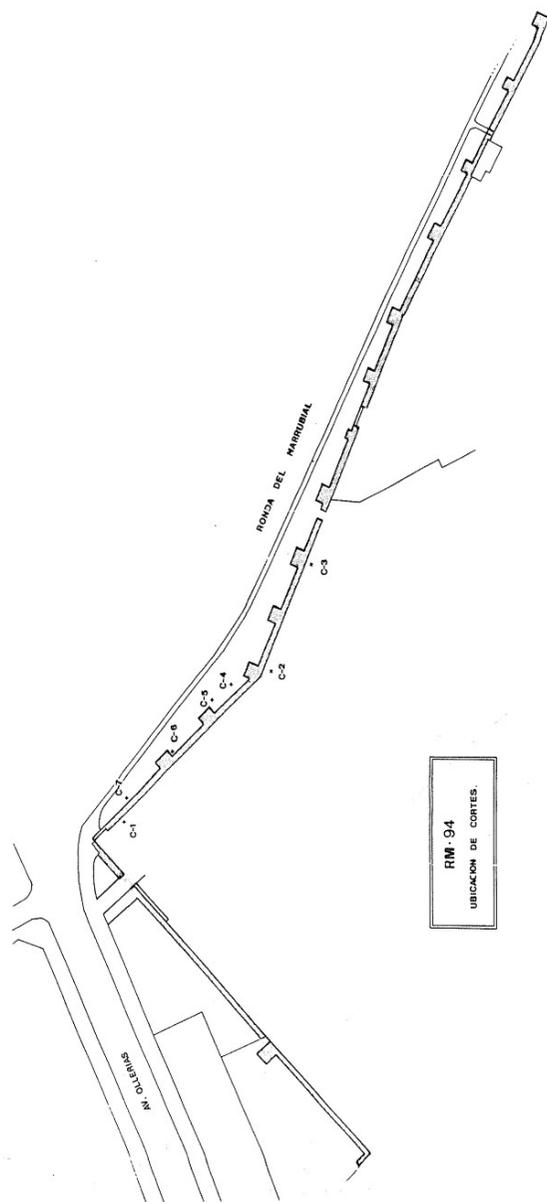
Fig. 1. Plano general del sector excavado con emplazamiento de cortes

Por lo que se refiere a las labores de excavación, se realizaron ocho cortes, seis de ellos con alguno de sus lados apoyado en línea de muralla. Los cortes 1, 2 y 3 fueron abiertos a intramuros, en una zona de césped colindante con el amurallamiento y que forma parte del citado Jardín del Marrubial; los números 4, 5, 6 y 7, lo fueron, en cambio, a extramuros en una zona igualmente ajardinada que separa la calzada occidental de la calle Ronda del Marrubial del propio amurallamiento. Finalmente, el corte número 8 fue practicado en el adarve, sobre la cámara de la torre 4 (Fig. 1).

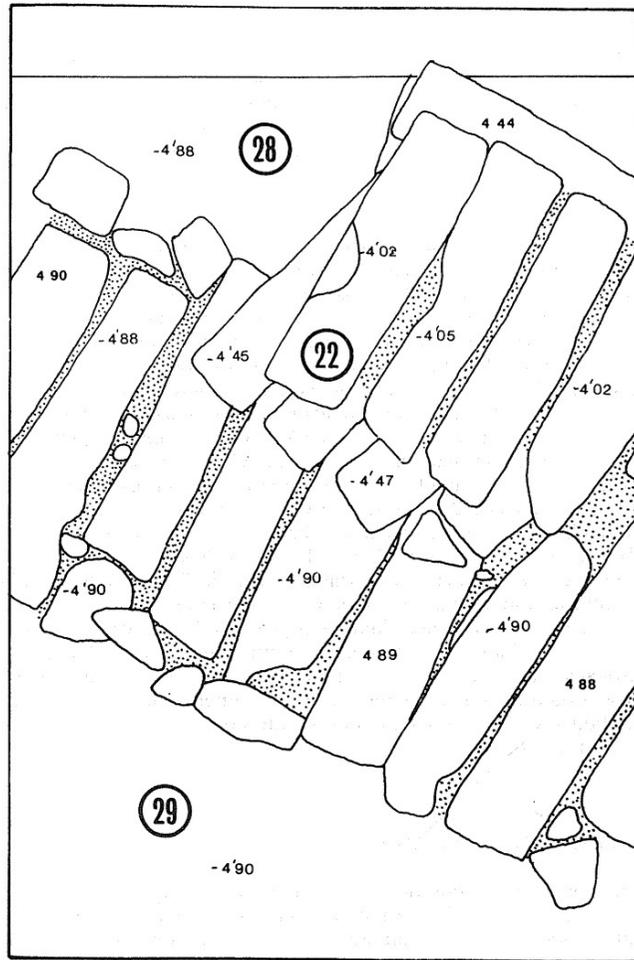
RM·94
·CORTE 2·

FIG. 2. Plano de planta correspondiente a los restos de cimentación de la muralla islámica ballados en el corte 2

El primer elemento documentado corresponde a parte de su cimentación. En el corte 2 aparecieron, a cota -4.02 mts. —es decir, unos 2.60 mts. por debajo de la actual superficie del terreno— restos de sillares pertenecientes al fondo de cimentación de dicha muralla. Se trata de una estructura que conserva tres hiladas de sillares, la superior situada a cota -4.02 / -4.05 mts., la intermedia a -4.45 / -4.47 mts. y la tercera e inferior a -4.88 / -4.90 mts. (Fig. 2, UE-22).

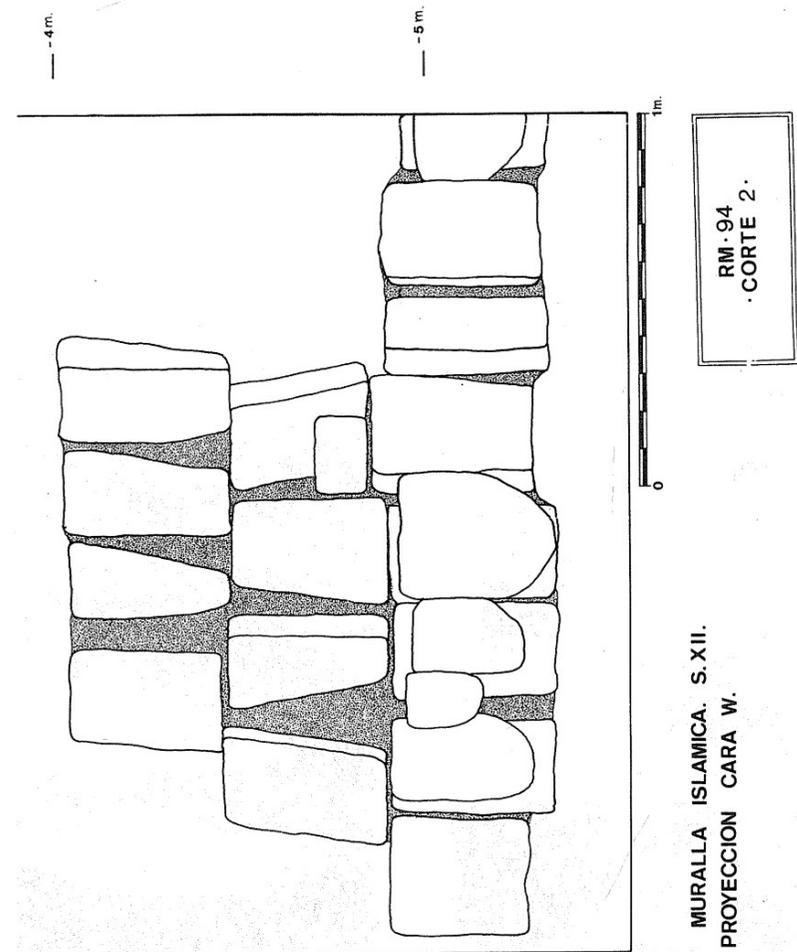
FIG. 3. Alzado Oeste de los restos de cimentación de la muralla islámica ballados en el corte 2

La hilada superior conserva cuatro sillares colocados a tizón, con dimensiones de 97 x 40 x 28 cms. y juntas de 5 cms. de grosor; dichos sillares aparecen trabados mediante relleno de arcilla y bolos de arenisca y uno de ellos presenta como elemento peculiar un rebaje rectangular con restos de talla al trépano. La hilada segunda (intermedia) conserva, como la superior, cuatro sillares dispuestos a tizón y uno que da a su cara Norte colocado a sogá; el grosor de sus juntas varía de 2 a 5 cms. y el módulo empleado es de 103 x 44 x 30 cms. Los sillares de esta segunda hilada se encuentran un poco desviados, hacia el Noroeste, respecto de la orientación mantenida por los tizones de la primera y tercera hiladas. La hilada tercera o inferior conforma la base de cimentación, conserva una doble línea de tizones —lo que determina que su anchura sea doble a la mantenida por las dos hiladas superiores—, bordeados por sillarejos y un núcleo constituido por un relleno de bolos de arenisca; el grosor de sus juntas es de 5 cms. y el módulo empleado de 103 x 48 x 22 cms. (Fig. 3, Foto 1).

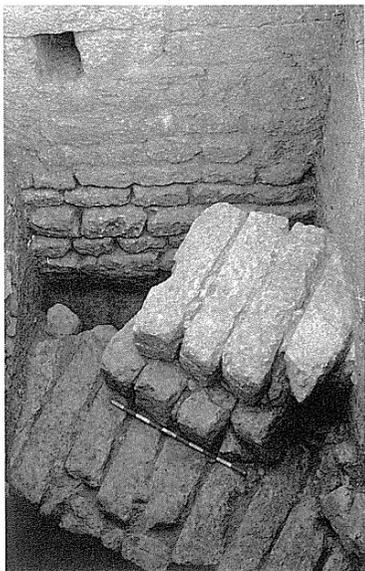
FOTO 1. Tizones correspondientes a los restos de cimentación del amurallamiento del siglo XII estudiados en el corte 1

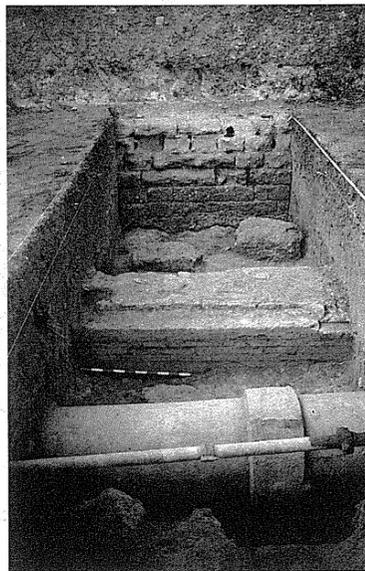
FOTO 2. Vista frontal del tramo de barbacana estudiado en el corte 4 y su relación con el amurallamiento actual

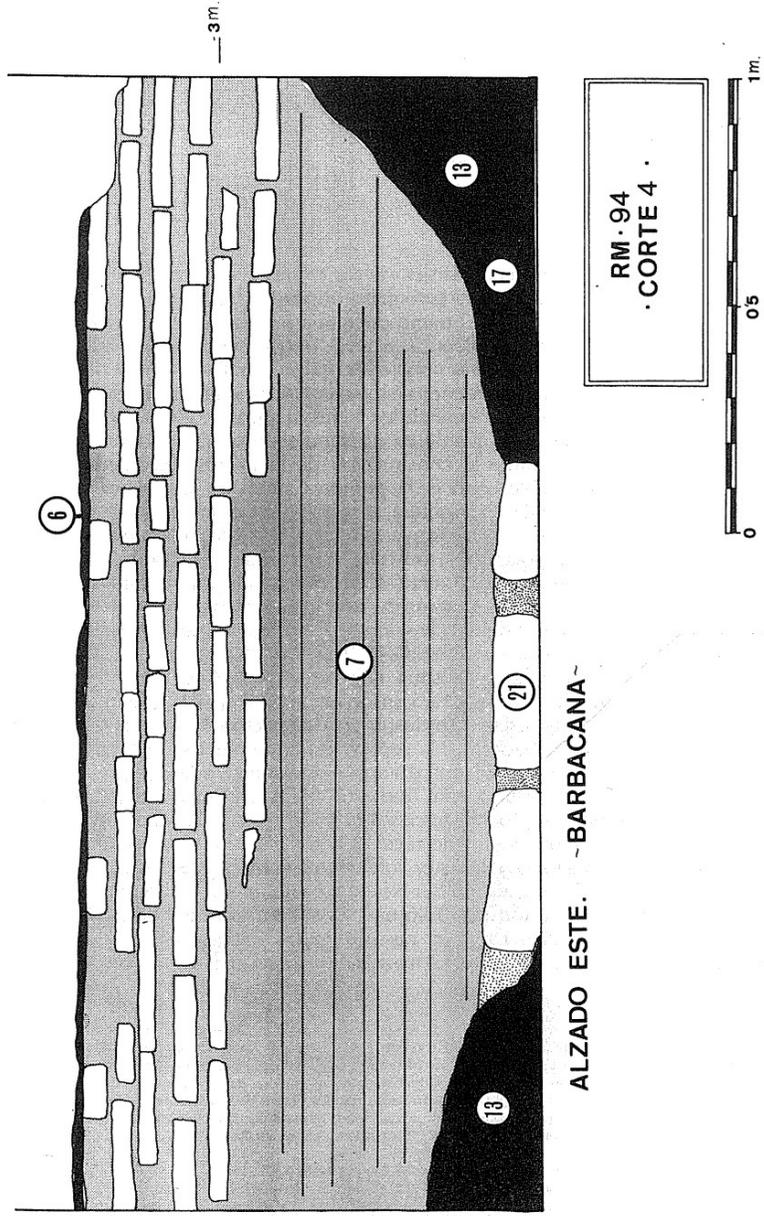
ALZADO ESTE. - BARBACANA -

Fig. 4. Alzado Este del tramo de barbacana islámica documentado en el corte 4

Sobre el zócalo subsisten pequeños restos correspondientes al alzado de tapial de la barbacana; en el corte 4 no superan los 4 cms. de grosor (Fig. 4, UE-6), mientras que en el corte 5 alcanzan los 30 cms. Este alzado de tapial debió ser destruido en el siglo XIV, durante la construcción de la muralla bajomedieval, de manera que resulta imposible conocer la primitiva altura de la barbacana; en el caso de la muralla de Murcia dicha altura alcanzaba los cuatro metros —equivalentes a un tercio de la altura de la propia muralla que protegía—, pero no es un dato que sea posible extrapolar a nuestro caso.⁴ Su anchura sí ha podido ser comprobada; alcanza los 1.10 mts. —la mitad de la presentada por la cimentación de la muralla coetánea (2.40 mts.)— y coincide, a grandes rasgos, con lo documentado en el caso de las murallas de Sevilla —tramo de la Puerta Real, 1,36 mts., lienzo de La Macarena, 1,45 mts.— y Murcia —1.50 mts.—.⁵

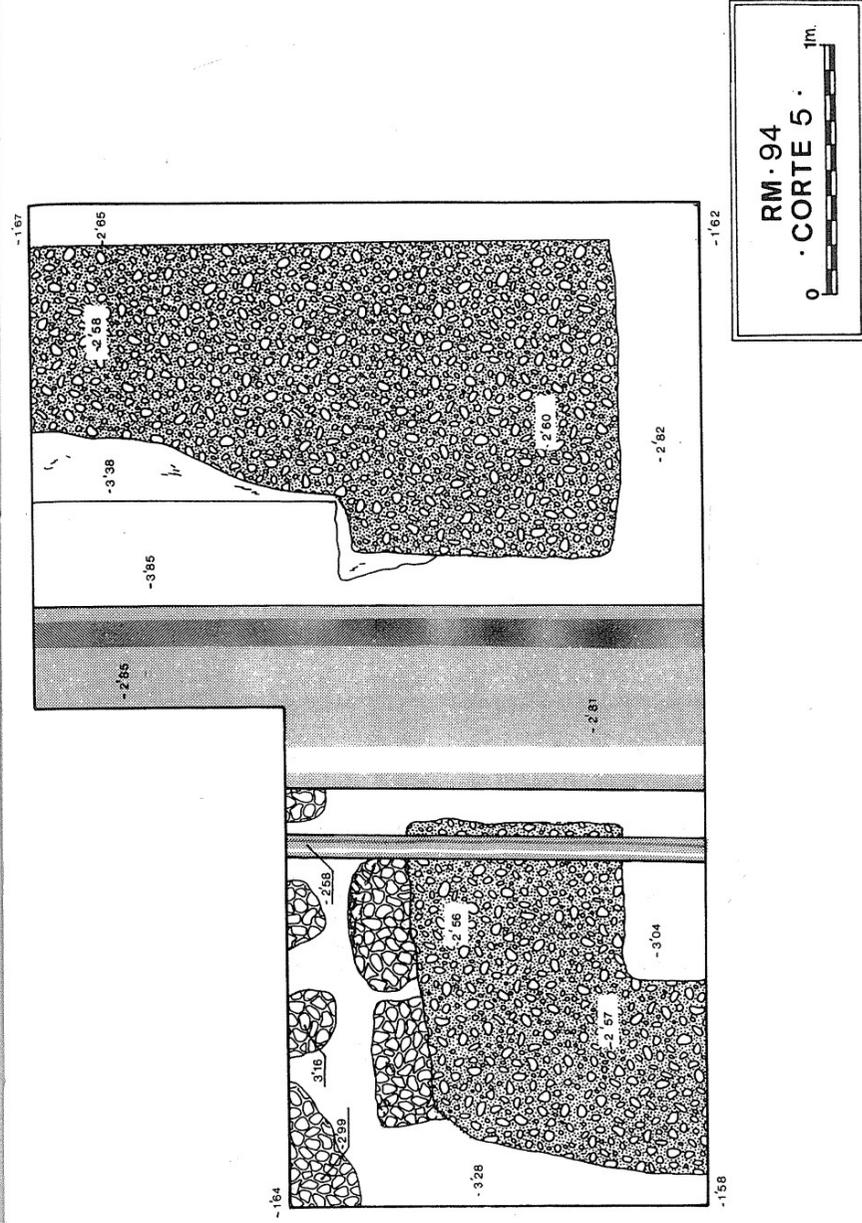
Fig. 5. Planta del recodo efectuado por la barbacana islámica a la altura de la torre 2 y documentado en el corte 5

o superior a la expuesta, pues las torres islámicas pudieron haber tenido un volumen diferente (Fig. 5).

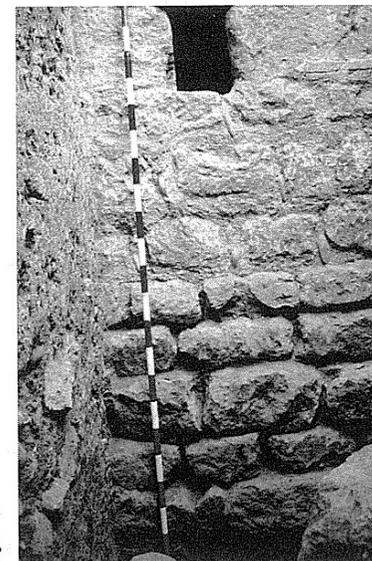
Foto 3. Sillarejos de cimentación de la muralla cristiana a intramuros, documentados en el corte 2

En el corte 2 la cimentación está integrada por dos unidades. La UE-31, constituida por cinco hiladas de sillarejos a soga y a tabla, mal trabajados, con presencia de cantos rodados en las juntas y unidos mediante tapial, forma la base de cimentación, extendida desde la cota -4.00 hasta la -5.00 mts. La disposición de su perfil es escalonada, aumentando la anchura hacia la base del cimiento, presentando de esta manera 3 cms. de escarpa sobre la línea de muralla la primera hilada, 2 cms. la segunda, 8 cms. la tercera, la cuarta hilada esta a plomo con la tercera y, por último, la quinta hilada presenta otros 8 cms., es decir, aumenta la base en 21 cms. respecto a la hilada inicial. Sobre la unidad anterior se sitúa la UE-30, constituida por tres hiladas de sillarejos que presentan abundantes recalzos de cantos rodados en juntas, en posición vertical. En las juntas destaca la técnica del llagado con argamasa de cal, aunque no llega a estar enlucido, sino simplemente enfoscado; el elemento de unión empleado es la argamasa de cal. Esta unidad, que ocupa el espacio situado entre la cota -3.20 y -4.00 mts. viene a constituir la base sobre la que se asienta el zócalo (Fig. 6, Foto 3).

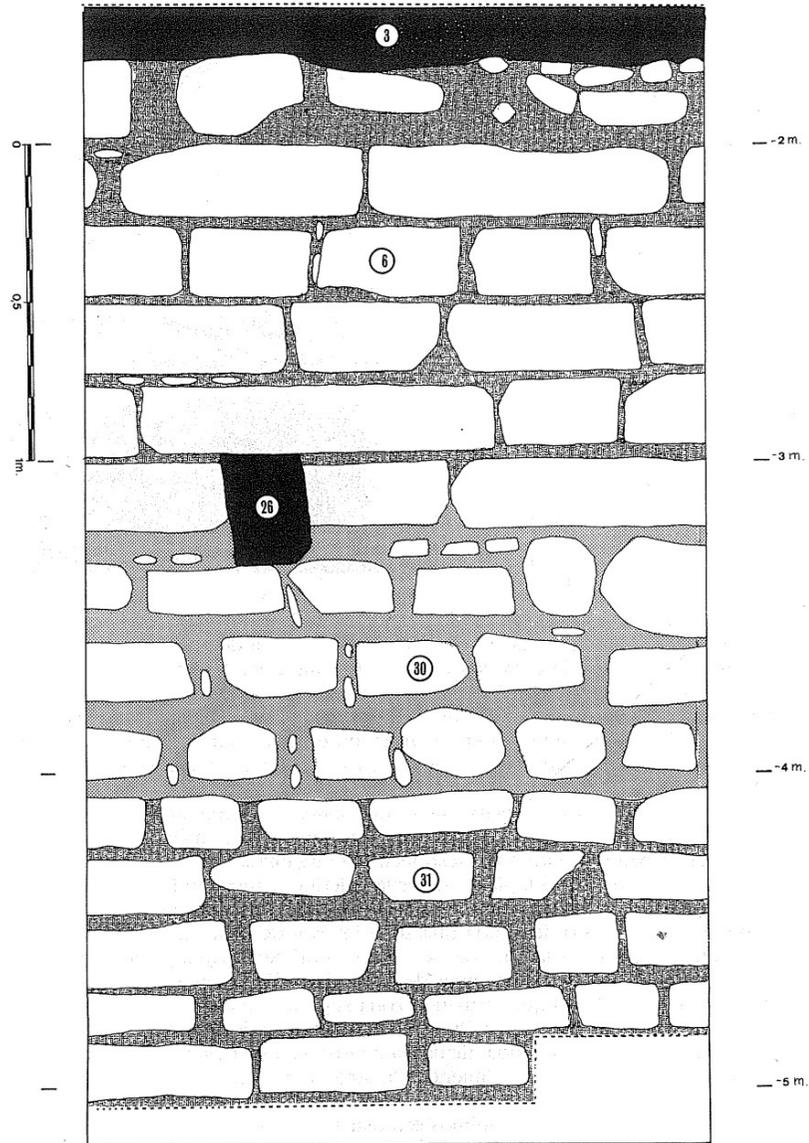
RM-94
CORTE 2, PERFIL E

FIG. 6. Cimentación y zócalo de la muralla cristiana a intramuros, documentado en el corte 2 (perfil Este corte 2)

En el corte 2 el zócalo ha sido numerado como UE-16. Presenta seis hiladas de sillares y sillarejos a tabla, con presencia de recalzos de cantos rodados en sus juntas, habitualmente colocados en posición vertical. El elemento de unión empleado es la argamasa de cal y se extiende desde la cota -1.80 a la -3.20 mts. En la hilada inferior, la que descansa directamente sobre el inicio de la cimentación, se aprecia la abertura de un desagüe de perfil rectangular que iría situado a nivel del suelo original y serviría para evacuar las aguas de lluvia filtradas al interior del lienzo (Fig. 6).

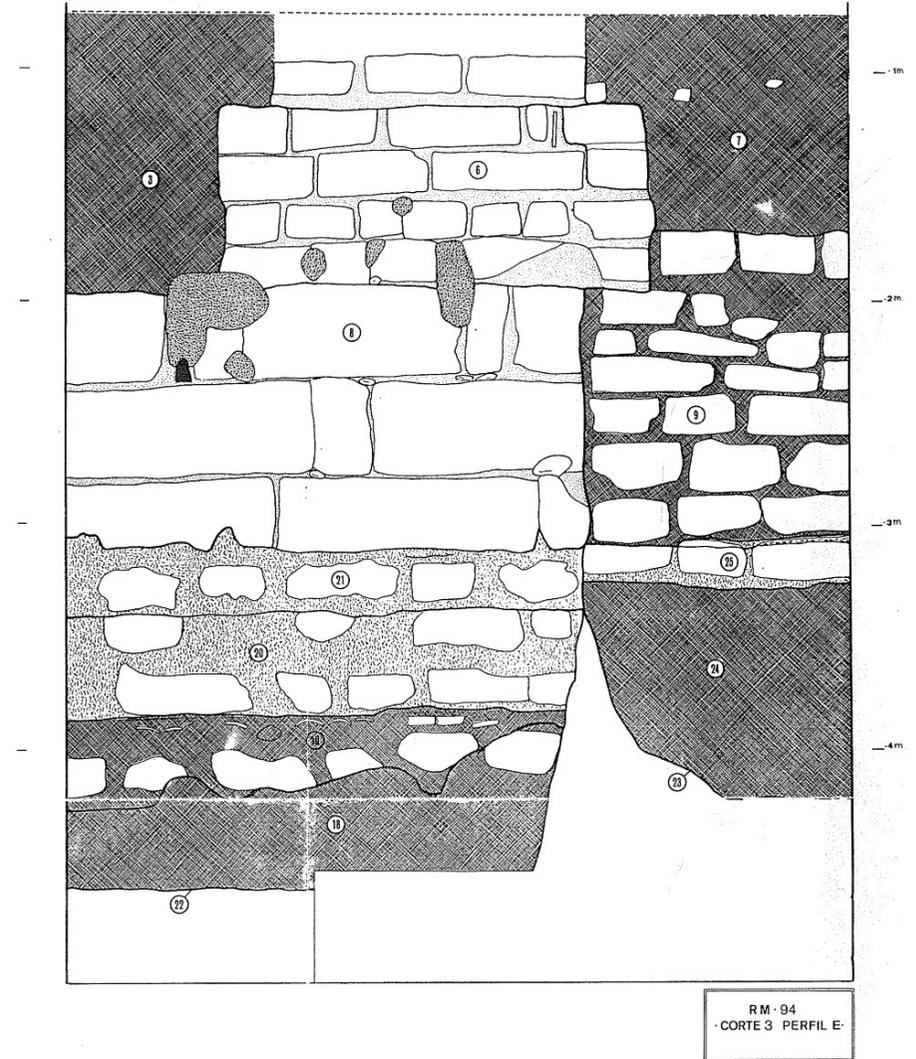
RM-94
CORTE 3, PERFIL E

FIG. 7. Cimentación y zócalo de la muralla cristiana a intramuros, documentado en el corte 3 (perfil Este corte 3)

Por último, como parte constitutiva de la cimentación, hallamos las hiladas superiores, UE-21 en el tramo norte y UE-25 en el tramo sur, apoyadas sobre las UUEE-20 y 24, respectivamente, y que sirven como base para la colocación del zócalo. La primera presenta una hilada de sillarejos a soga llagados —mediante llagas de una anchura entre los 5-10 cms.— que muestra un retranqueo de 14 cms. respecto a la cara de la UE-20. La UE-25 se compone de una hilada con tres sillarejos a soga asentados sobre un grueso lecho de argamasa (UE-26) que sirve para regularizar la superficie del tapial y trabar las piedras. Ambas unidades ocupan el espacio situado entre las cotas -3.00 y -3.20 mts. aproximadamente (Fig. 7).

que configuran un zócalo de potencia equivalente a la UE-8, que se inicia en torno a la cota -1.80 y termina a la -3.00 mts. (Fig. 7).

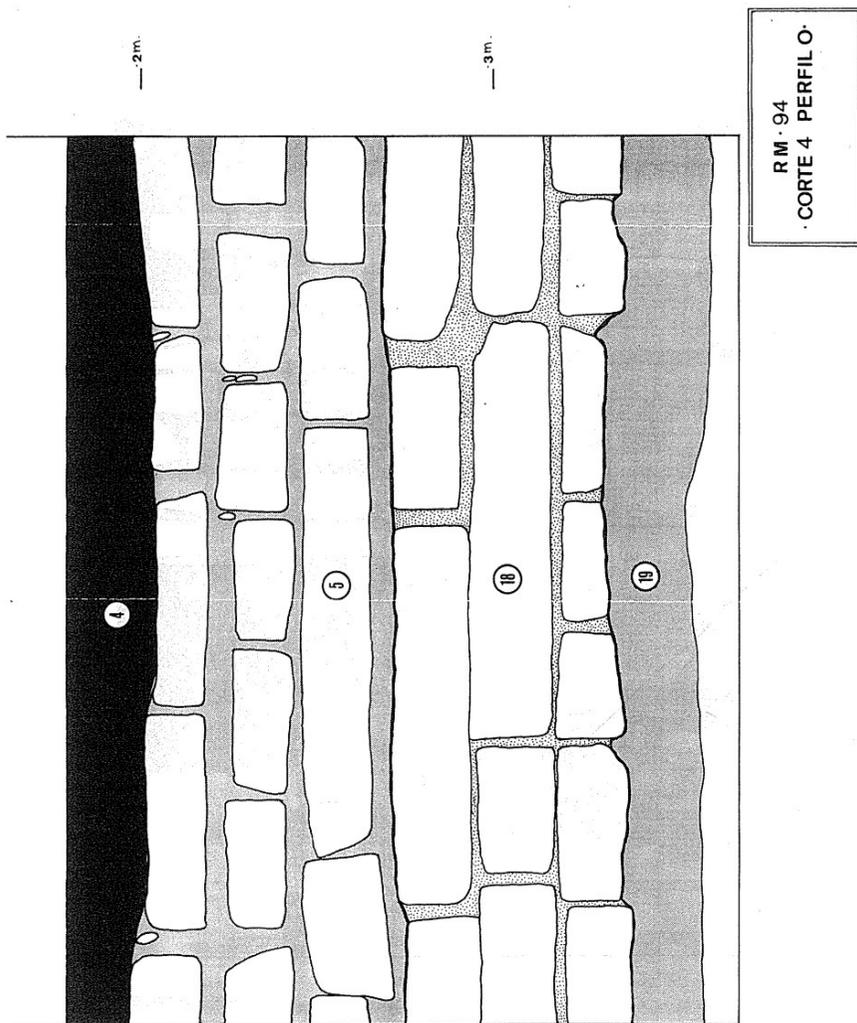
Fig. 8. Cimentación y zócalo de la muralla cristiana a extramuros, documentado en corte 4 (perfil Oeste corte 1)

En el corte 4 ha sido detectada una zona inferior de cimentación (UE-19) con inicio a cota -3.30 mts., de la que solo se excavó la primera hilada y que se encuentra totalmente enfoscada de argamasa de cal. Sobre ella se sitúan tres hiladas de sillares y sillarejos (UE-18) que forman la zona superior de la cimentación sobre la que apoya directamente el zócalo. Presenta una potencia de 60 cms., entre los 2.70 y -3.30 mts. La primera y segunda hiladas la constituyen sillarejos rectangulares dispuestos a soga y sillares a tabla, mientras la tercera está integrada exclusivamente por sillarejos a soga trabados con tapial (Fig. 8, Foto 4).

En el corte 4, el zócalo (UE-5) está integrado por tres hiladas de sillares, la primera constituida por sillarejos dispuestos a soga, la segunda por sillarejos cuadrangulares en disposición horizontal y la tercera y última por sillares a tabla combinados con sillarejos cuadrangulares en horizontal. Todos los elementos aparecen trabados con argamasa de cal y calzos de cantos rodados planos en las juntas y se extiende desde la cota -2.00 a la -2.70 mts. (Fig. 8, Foto 4).

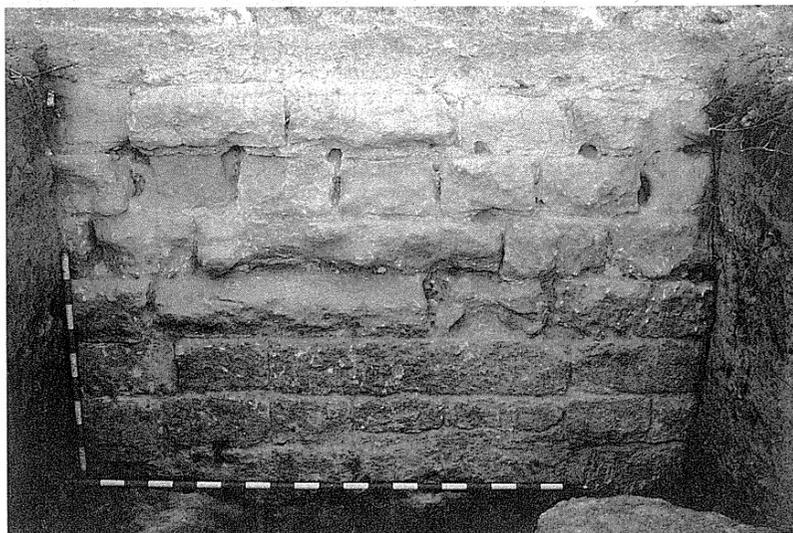
FOTO 4. Zócalo e inicios de cimentación de la muralla cristiana a extramuros, estudiado en el corte 4

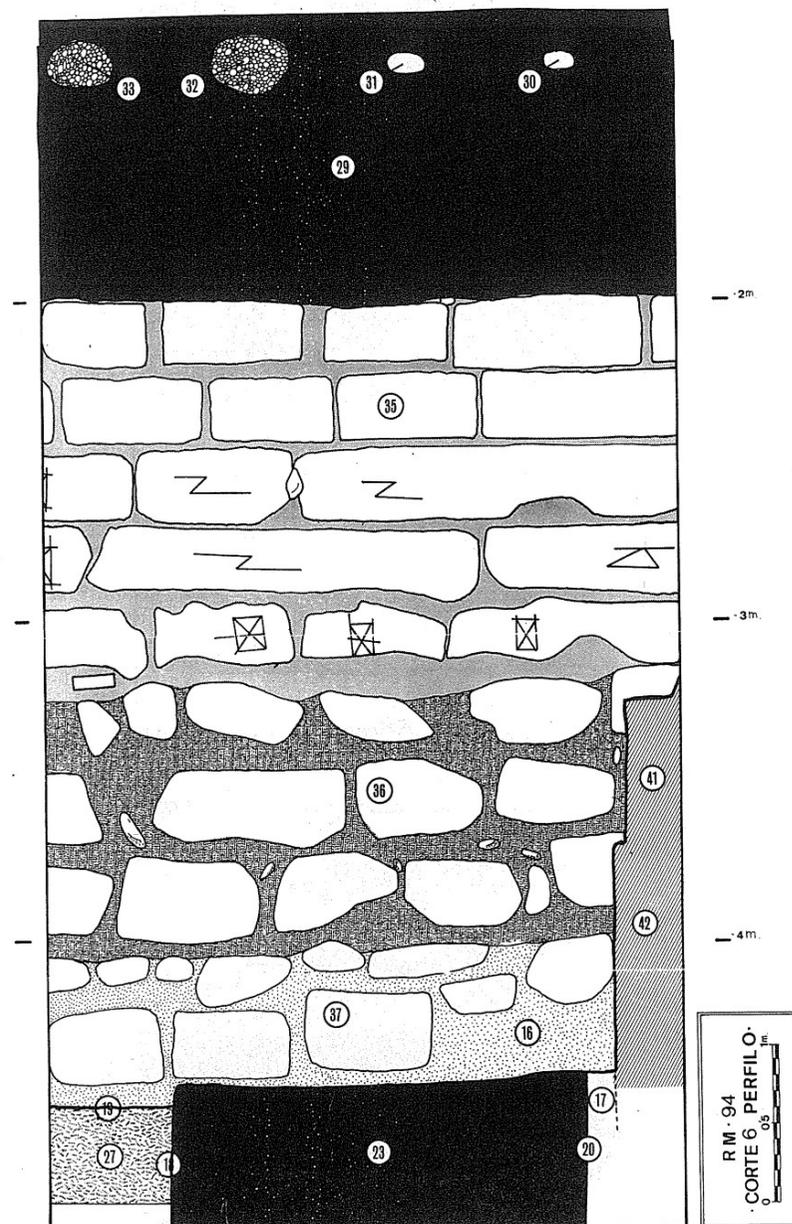
FIG. 9. Cimentación y zócalo de la muralla cristiana a extramuros, documentado en corte 6 (perfil Oeste corte 6)

mazada en cuya composición intervienen principalmente cal y arena. Sobre esta unidad se dispone la UE-36, formada por las tres hiladas superiores de la cimentación, constituidas igualmente por sillarejos trabados con tapial. Presenta 90 cms. de potencia, extendiéndose desde la cota -3.10 a la -4.00 mts. El cimientado en conjunto ha sido descubierto hasta algo más del metro y medio de profundidad y se inicia al nivel del suelo existente en época bajomedieval (-3.00 mts.) (Fig. 9).

Finalmente, en el corte 6, el zócalo ha podido ser estudiado tanto en la zona del lienzo de muralla como en la cara Sur de la torre 1. En la muralla fue numerado como UE-35 y está compuesto por cinco hiladas de sillares y sillarejos rectangulares dispuestos a soga y a tabla, de las cuales tres presentan distintas marcas de cantero. El elemento de unión es la argamasa de cal, destacando el empleo de la técnica del llagado de las juntas —sobre todo en la quinta hilada— y alcanza una potencia entre los -2.00 y -3.20 mts. En la zona correspondiente a la torre (UE-40) está integrado por cuatro hiladas de sillarejos rectangulares dispuestos a soga y a tabla y en todas ellas aparecen marcas de cantería; el elemento de unión es la argamasa de cal y ocupa el espacio situado entre la cota -2.40 y -3.20 mts. (Figs. 9 y 10).

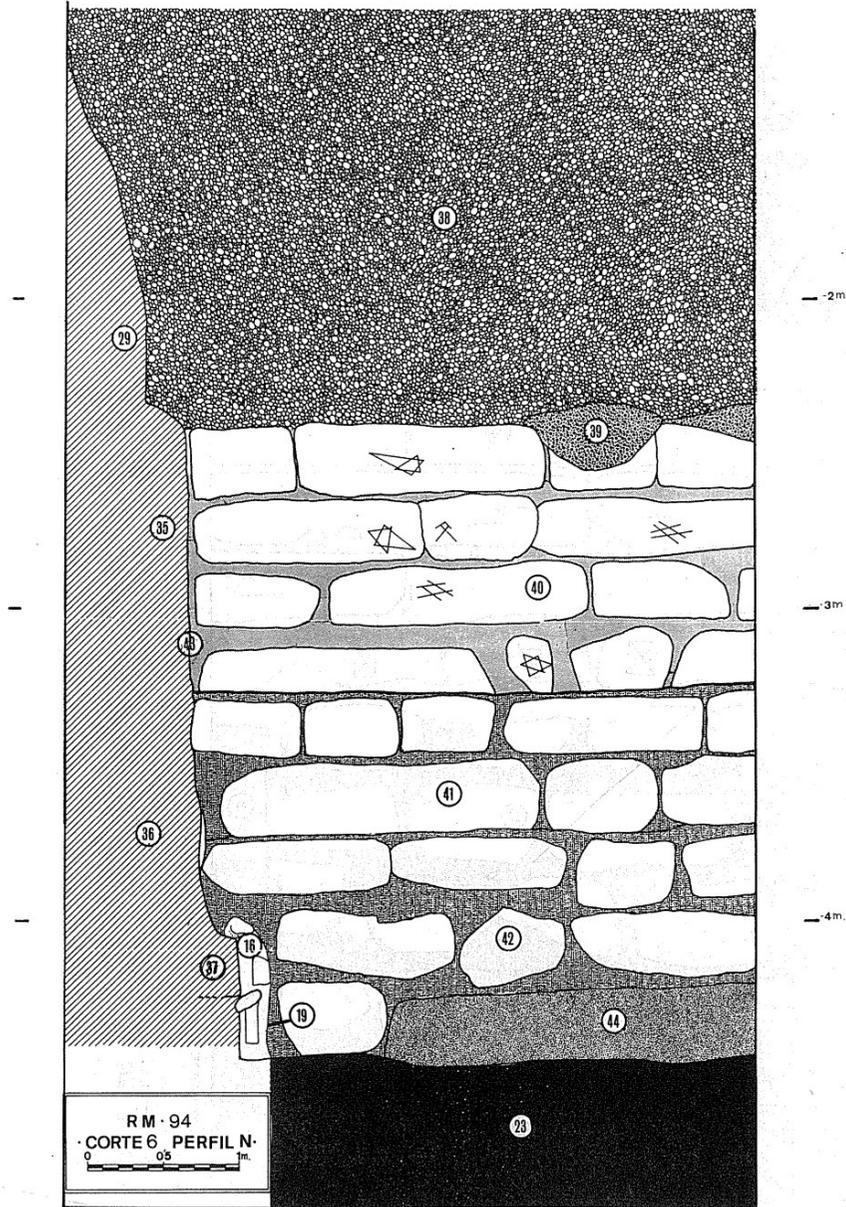
FIG. 10. Cimentación y zócalo de la torre 1 en su cara meridional (perfil Norte corte 6)

En el tramo de cimentación correspondiente a la torre 1 aparece en primer lugar la UE-42, constituida por las tres primeras hiladas de cimentación integradas por sillarejos y mampuestos de tosca factura y forma irregular, unidos o trabados mediante lechadas de cal y arena. En su parte inferior se sitúa la UE-44, un enfoscado de argamasa de cal que cubre parcialmente la hilada inferior de la cimentación y que, con inicio a cota -4.20 mts., guarda paralelo con la UE-19 del corte 4. Sobre la UE-42 se sitúa la UE-41, equivalente a las dos primeras hiladas de cimentación, constituidas por sillarejos rectangulares a soga y sillares a tabla trabados con tapial. Ambas unidades presentan un perfil en rebanco, sobresaliendo respecto de la línea de alzado de la torre unos 20 cms., muy similar a la prolongación de 21 cms. que documentamos en el corte 2 (Fig. 10).

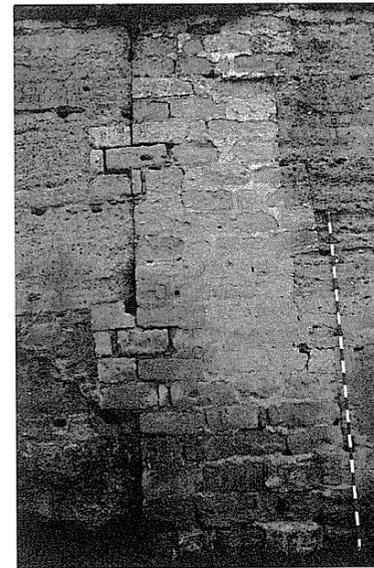
FOTO 5. Machón de sillería en la cara interna de la muralla, ubicado entre las torres 1 y 3

Norte y el Sur, de manera que van encajando como dientes de una rueda con los diversos cajones de tapial (Foto 5). Sirven como refuerzo en piedra para esos alzados de tapial y como punto de apoyo para la colocación exterior de las torres pues a cada machón de sillería corresponde, casi sistemáticamente, una torre del amurallamiento. En el corte 3 fue numerado como UE-6 el machón que sirve de refuerzo a los tramos de tapial situados a norte y sur del emplazamiento del corte (UE-3 y UE-7) y con los que engarza mediante el sistema de cremallera antes descrito. Está compuesto por 27 hiladas de sillares rectangulares trabados con argamasa, presenta cantos rodados en algunas de sus juntas y restos de llagado en toda su superficie.

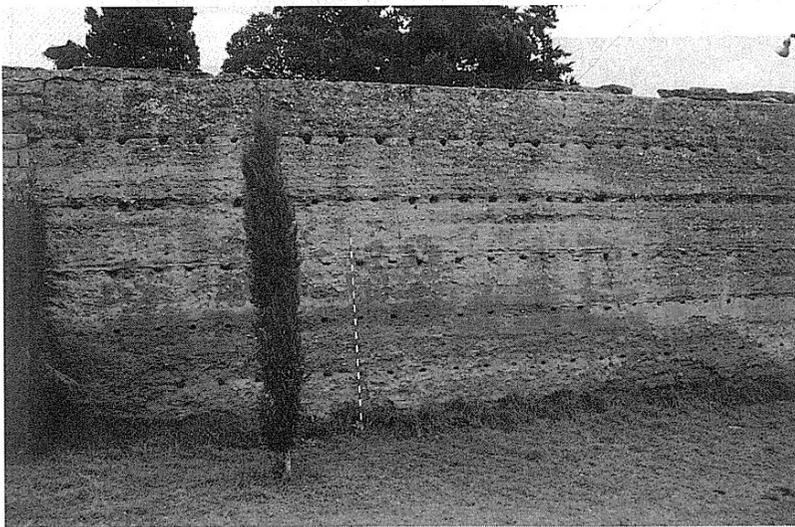
Foto 6. Lienzo de tapial perteneciente a la cara interna de la muralla, recayente al Jardín del Marrubial

Por lo demás, todos los lienzos del amurallamiento están contruidos en tapial (Foto 6). Los cajones de tapial de la muralla presentan unas dimensiones bastante variables que dependen, posiblemente, del momento concreto en que fueron hechos o incluso de los operarios que participaron en la labor o los equipos de albañiles, que pudieron haber usado tablas y agujas de medidas diversas. Todos los lienzos están compuestos, en altura, por seis o siete cajones (bloques de tapial) superpuestos; estos cajones presentan una altura media de 84-86 cms. aunque es variable, hay cajones que alcanzan los 90 cms. Cada cajón está constituido por doce lechadas superpuestas de tapial, denominadas tongas o tongadas, cuyo grosor medio es de 7 cms., siendo la inferior de todas ellas de mayor resistencia y con añadido de cal para formar la base del cajón y trabar con mayor resistencia con el cajón inmediatamente inferior. La altura de los tapiales es la habitual en las fortificaciones bajomedievales, cifrada por Eslava

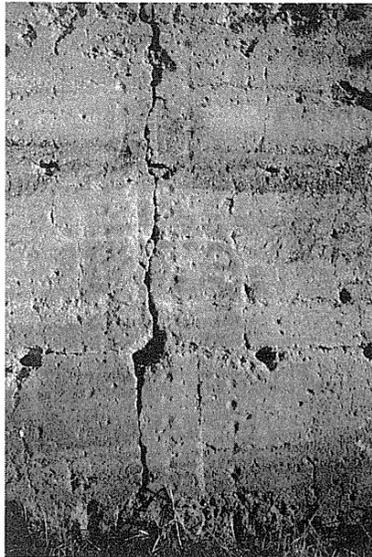
FOTO 7. *Marcas de clavos sobre el enlucido de los lienzos de tapial a intramuros*

En muchas zonas de la muralla se conserva bastante bien el enlucido aplicado sobre el alzado de tapial, consistente en una fina capa de argamasa de cal (de 4-5 mms. de grosor) con alto contenido en arcillas, de lo que resulta una mezcla muy depurada, cuya superficie presenta en la actualidad tonos ocres o castaños oscuros, posiblemente originados por una fuerte carbonatación.¹¹ Este enlucido conserva en algunas zonas, y en los límites extremos de cada cajón, unas marcas de perfil cóncavo y redondeado correspondientes a los nueve clavos que intervendrían en la sujeción de los cajones de madera usados para verter el tapial en su interior; estas marcas, que deben corresponder a las cabezas de los clavos, miden 5 cms. de diámetro y presentan una separación en altura de 5 cms. Este tipo de improntas han sido documentadas en algunas fortificaciones de Sevilla, en la cordobesa torre de El Carpio y en el interior de la iglesia del antiguo convento de Santa Clara, obras todas ellas datadas en el siglo XIV y que confirman, junto con las marcas de cantería antes citadas, la datación de la muralla (Foto 7).

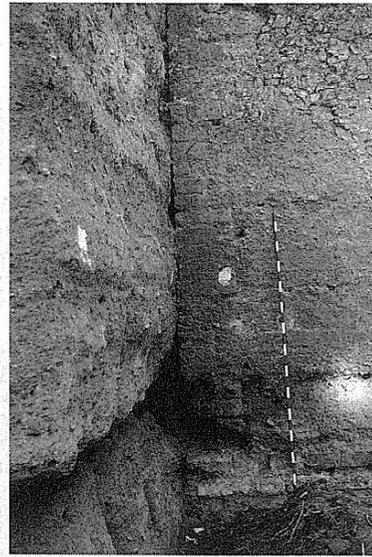
FOTO 8. *Técnica de unión de una de las torres al lienzo de muralla, con refuerzo de sillares*

suponga el del correspondiente lienzo de muro situado a su altura (Foto 8). Según se ha podido documentar, algunas de las torres eran realizadas mediante un encofrado exterior de tapial por sus tres caras, luego se levantaban dos pilares de ladrillo en su parte central y se macizaba con relleno todo el espacio interior, quedando así un cubo cerrado hasta la zona del adarve. En el tramo estudiado se conservan cinco torres en alzado, designadas con los números 1 al 5, pero durante el proceso de excavación ha podido ser documentada la planta de un torreón hoy desaparecido y ubicado en el extremo Norte de este sector; recibió el número 0 y en su emplazamiento fue abierto el corte número 7 mediante el cual pudimos comprobar sus dimensiones y características, coincidentes con las del resto de las torres (Fig. 11). Parece que se trata de un torreón restaurado en época moderna y que se derrumbó hace veinte o treinta años dejando sobre el exterior del lienzo de muralla al que iba asociado la impronta de su existencia.

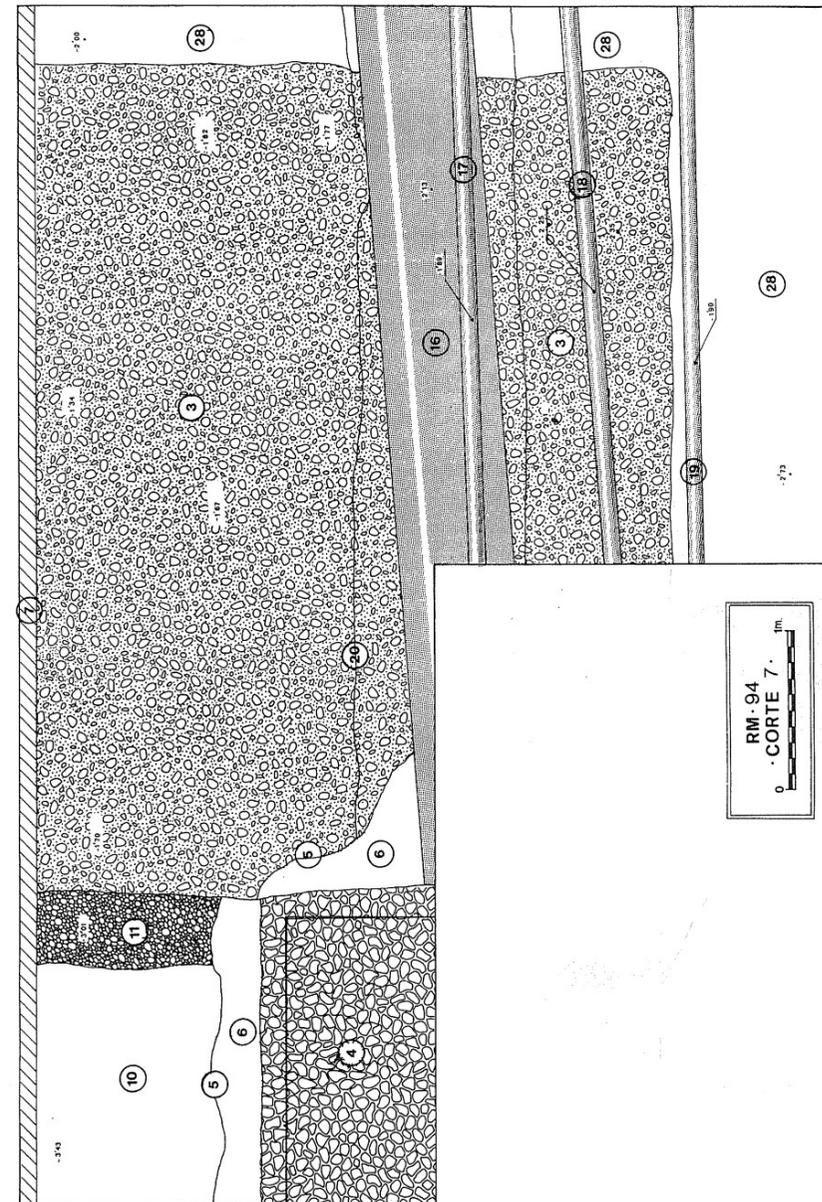
FIG. 11. *Reconstrucción de la planta de la desaparecida torre 0 (planta final corte 7)*

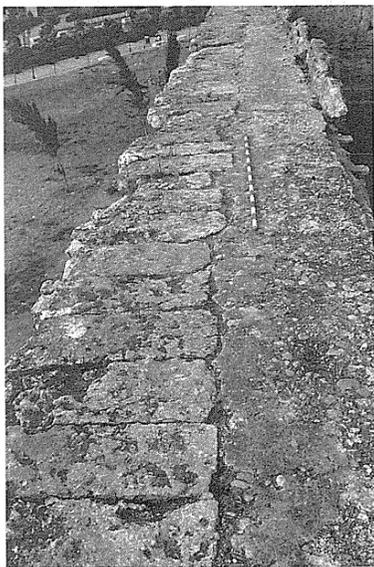
Foto 9. Configuración del pavimento en el adarve

via; esta disposición se completa mediante la existencia, en la mitad oriental del camino de ronda, de un pavimento de argamasa con superficie tratada, que mide unos 85 cms. de anchura y que apoya sobre el antepecho (Foto 9).

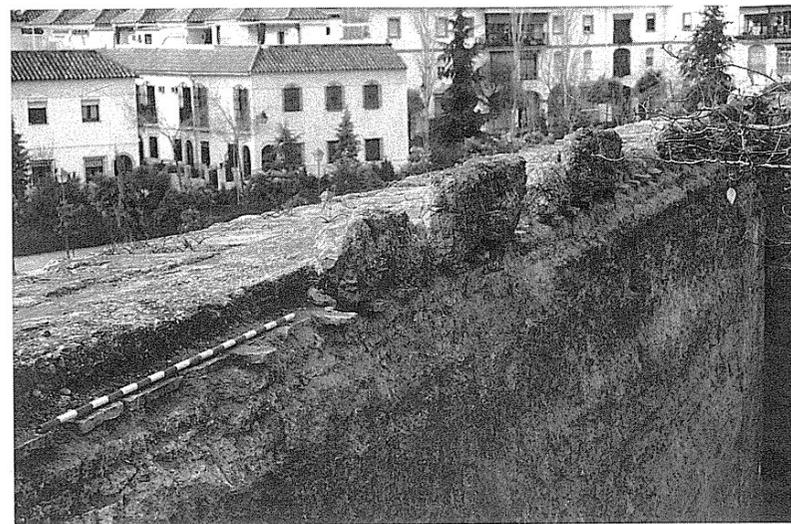
Foto 10. Vista del antepecho del adarve desde la cámara de la torre 2

ron utilizados otros elementos de defensa como manteletes o saeteras, pues no se conserva traza de nada de ello (Foto 10).

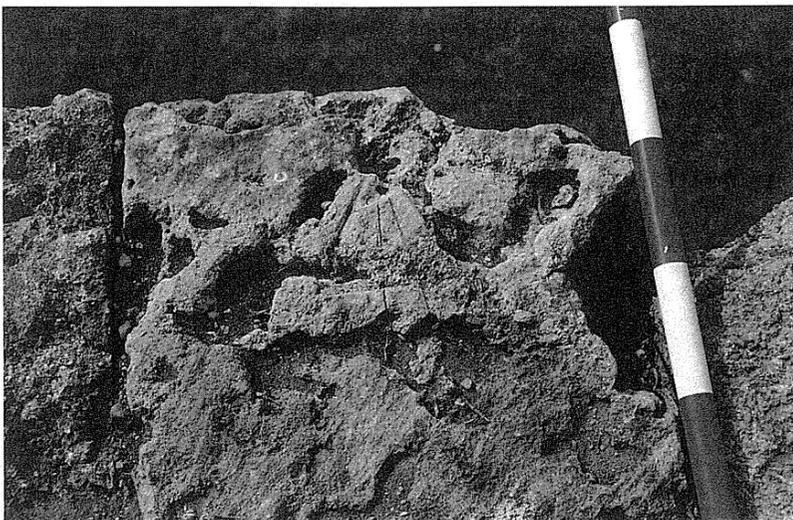
FOTO 11. *Reloj solar grabado en una de las losas del adarve frontera al acceso a cámara de la torre 1*

En el extremo Oeste del adarve, cerca del acceso original al mismo y a la cámara de una de las torres, sobre una de las losas que integran la mitad occidental de la Ronda, aparece grabado sobre la piedra un reloj solar del que se conservan el orificio para la colocación de la barra de hierro y cinco radios del cuadrante, reloj que quizá fuera empleado por los vigilantes para el cambio de guardia (Foto 11). A la altura de la torre 3, donde la muralla cambia su orientación, el adarve presenta un cambio de cota en coronación, resuelto mediante escalera de fábrica de mampostería con tres peldaños de dimensiones 1.30 de longitud por 0.30 mts. de alto; en el tramo correspondiente a la torre 5 también se produce el cambio de cota mediante escalones. De ello podemos deducir que los cambios de cota existentes a nivel paleotopográfico tenían su correspondencia en los tramos, aunque su resolución pasase por escalones en puntos concretos de cambio de rasante.

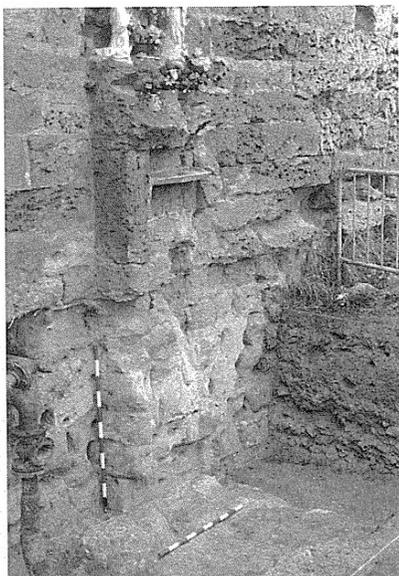
Foto 13. Jamba y arranque de arco del acceso al adarve documentado en corte 1

desaparecido arco de medio punto. La fábrica es de sillería, empleándose sillarejos de forma rectangular colocados a soga, trabados con argamasa de cal y con presencia de cantos rodados en sus juntas (Foto 13).

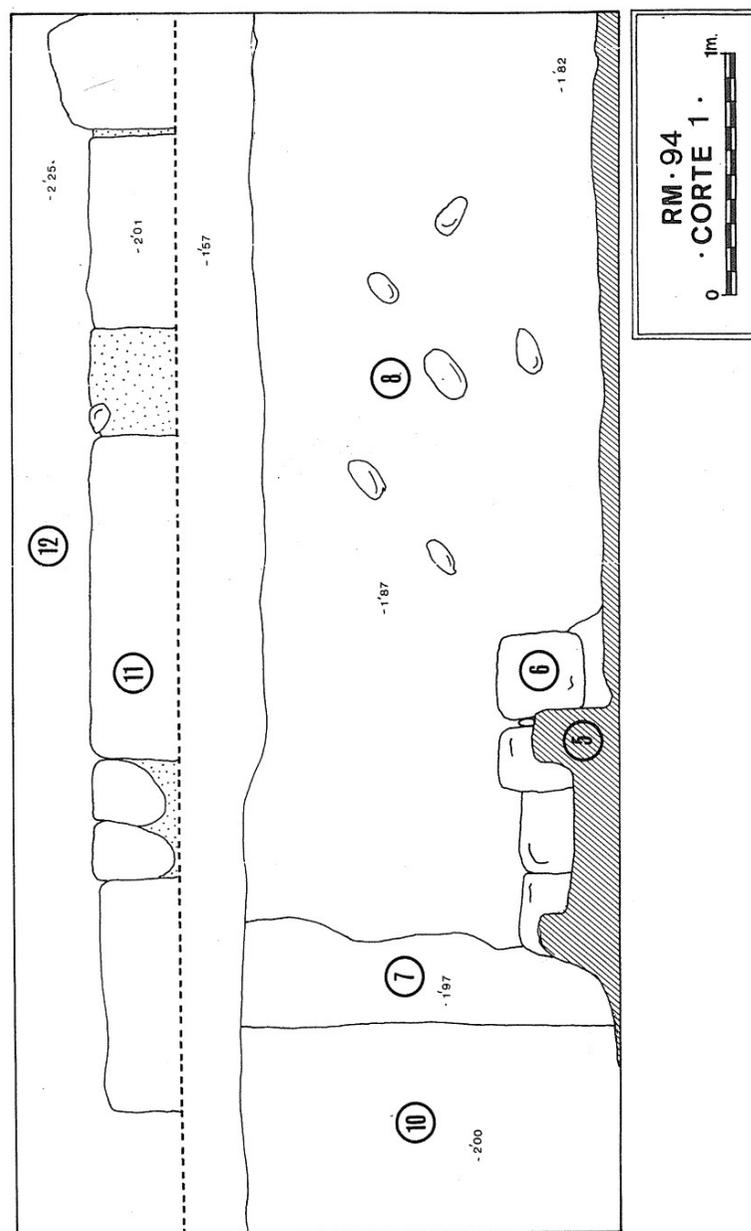
FIG. 12. Elementos relacionados con la antigua escalera de acceso al adarve documentada en el corte 1 (planta final corte 1)

Paralelo al perfil oeste del corte y en una longitud de 4,50 mts. se documentó el muro que servía de límite al pasillo conformado por el vano de acceso y la escalera de subida al adarve y que, lógicamente, era paralelo al lienzo de muralla. Se ha podido descubrir una hilada y el inicio de otra y ambas presentan fábrica compuesta por sillarejos de forma cuadrangular trabados con argamasa de cal (UE-11). Junto a la zona inferior de la jamba del arco de acceso a la escalera aparecieron restos del enlosado que debió servir de base a la solería del pasillo de acceso y que está formado por cuatro losas de piedra arenisca (UE-6); sus cotas de superficie corresponden a los -1.76 y los -1.80 mts., es decir, de 30 a 34 cms. por debajo de la cota inferior de los resaltes de las jambas, que es el elemento que marca el nivel de suelo primitivo y que está situado a cota -1.46 mts. Inmediatamente a exterior de ese vano de acceso, junto al enlosado referido, pudo documentarse un pavimento de argamasa de cal que posiblemente se trate de la base del suelo de acceso al arco (UE-7) (Fig. 12).

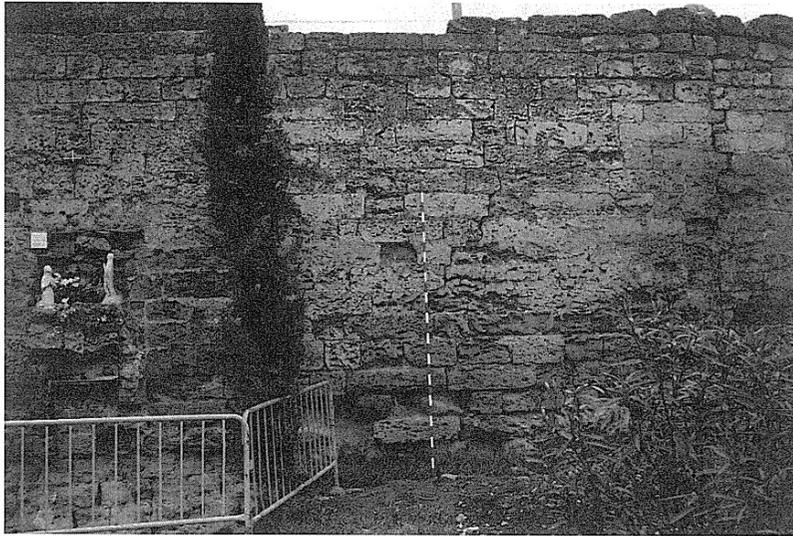
FOTO 14. Alzado de sillería correspondiente al muro conservado en el extremo septentrional de la Ronda del Marrubial.

El lienzo de muralla que delimita el corte por su perfil oriental es de fábrica de sillarejos de forma rectangular colocados a soga, trabados con argamasa de cal, con presencia de cantos rodados en sus juntas y empleo de llagado. Interesa destacar en él las marcas de los peldaños de dicha escalera y su fábrica de sillería, opuesta a la general de tapial en todos los lienzos, que debe explicarse precisamente por la necesidad de que ejerciera mayor resistencia al servir de ángulo o recodo del amurallamiento entre la Avenida de las Ollerías y la Ronda del Marrubial, y como no, a la existencia de la mencionada escalera de acceso (Foto 14).
