MOLINO CHIQUILLO

DENOMINACIÓN: Molino Chiquillo

OTRAS DENOMINACIONES: Molino del Chiquillo (siglo XVI). Fábrica de Hielo (siglo XX).

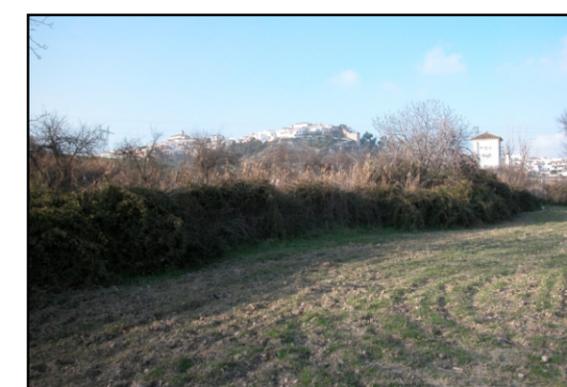
Figura 1

El molino estaba alimentado por un caz o concejil que partía de una presa situada sobre el cauce del río Marbella a unos 200 m. del inmueble (UTM: 383485 / 4163327), justo en el meandro que la madre vieja del Marbella traza frente al molino de la Torre Baja (Fig. 1). La azuda ha desaparecido por completo y el caz, excavado sobre el terreno, se encuentra en la actualidad cubierto de zarza y vegetación, de forma que es posible seguir su trazado aunque apenas se observa su interior (Fig. 2). Dicho caz y azuda dejaron de utilizarse hace tiempo, puesto que desde los años veinte del pasado siglo el molino se convirtió en fábrica de hielo y recibía el agua directamente del manantial de la Fuente Marbella a través de las mismas tuberías que se emplean para el consumo de dicha agua por la población de Baena.

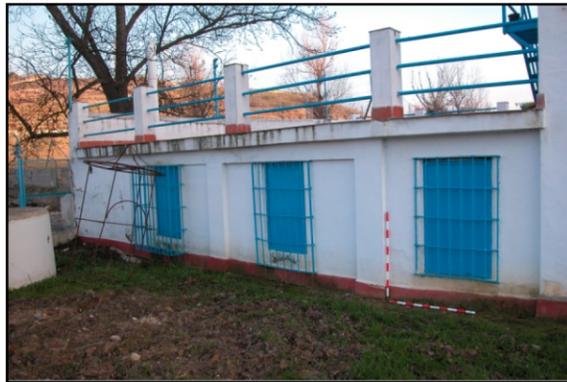
Figura 3

El molino se encuentra totalmente reformado y convertido en casa de campo. Dispone de dos secciones o cuerpos de planta rectangular, unidos por uno de sus lados menores; el situado más al Oeste, que actualmente cuenta con doble piso, es la nave que sirvió como fábrica de hielo, mientras que el ubicado al Este, de una sola planta y azotea, corresponde al cuerpo de lo que fue el antiguo molino (fig. 3). El agua entraba en el antiguo molino por su lado Sur, a través de una balsa de planta cuadrangular, de unos 6 m. de lado, que se encuentra hoy rellena de tierra y sirve como corral de animales o picadero (fig. 4). En esta antigua balsa se conserva un depósito de agua, edificado en mampostería y de planta rectangular, que sirvió para la fábrica de hielo y una torre-transformador de energía eléctrica, utilizada también en la citada fábrica (Fig. 5).

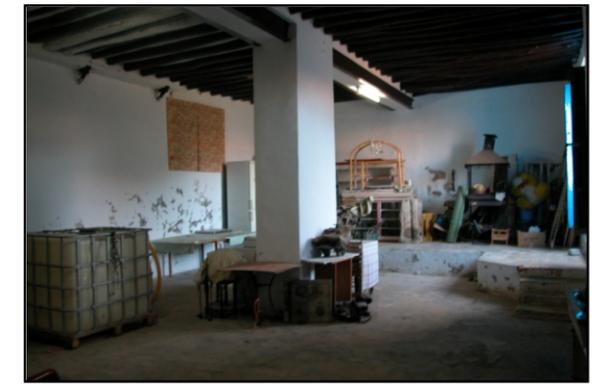
Figura 7

El inmueble adopta planta rectangular, orientada en sentido Este-Oeste, con unas dimensiones de 10 x 4 m. El edificio principal (fábrica de hielo) presenta cubierta de teja a doble vertiente y doble piso (fig. 6). En su interior podemos apreciar el lugar donde estuvo emplazada la alberca de fabricación del hielo, la cámara de conservación y otros elementos relacionados con la antigua fábrica (fig. 7), como los restos de serpentín que han sido utilizados como sustento de las vallas que rodean la propiedad (fig. 8).
