MOLINO DE CAMILO

DENOMINACIÓN: Molino de Camilo

Municipio: Belalcázar

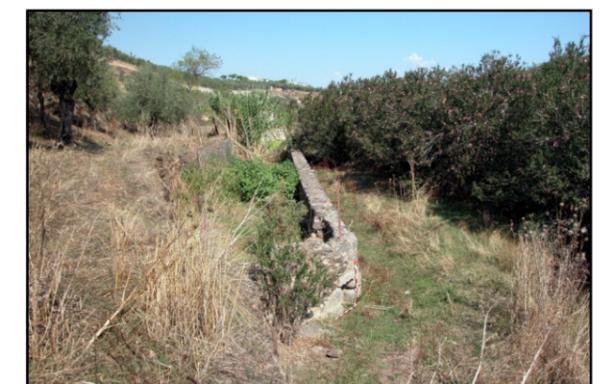
Figura 2

El sistema de captación de agua está formado por un caz situado en la margen izquierda del arroyo, unos 30 m. por encima del emplazamiento del molino. Dicho caz se halla delimitado por su lado oriental (el que da al arroyo) por un muro de mampostería de 60 cm. de ancho y de entre 120 y 80 cm. de altura, y por el costado occidental por un muro de mampostería que sirve igualmente de muro de contención del terreno (fig. 2). La entrada de agua al caz, que mira al sureste (es decir, al cauce del arroyo) se realiza por una abertura en la base del muro de 70 cm. de alto por 45 cm. de ancho, delimitada mediante sillería de granito (fig. 3), y a continuación el caz propiamente dicho se extiende unos 20 m. de largo, en sentido Norte-Sur, con una anchura de entre 3 y 4 metros (fig. 4).

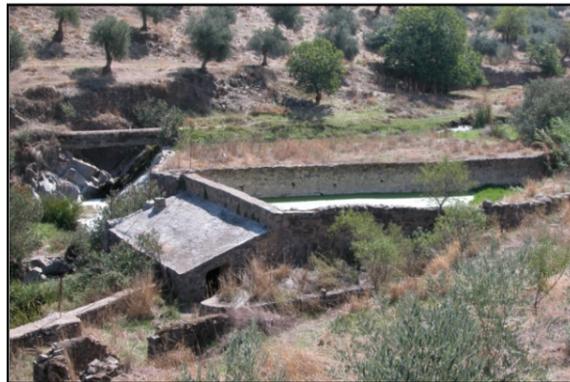
Figura 9

Adosada al extremo norte de la presa y al muro septentrional de la balsa, en la orilla izquierda del arroyo, aparece la sala del molino o edificio que alberga tanto las piedras de moler (al nivel del suelo) como el sistema mecánico para el aprovechamiento de la energía hidráulica (en el cárcavo o bóveda no visible, situada en el subsuelo del molino). El edificio es una obra de mampostería, de planta rectangular de 6 x 3 m. de dimensiones, cuyo acceso se realiza desde el oeste a través de una puerta de metro y medio de altura y un desnivel de 70 cm. (inferior en el suelo del molino que en el exterior) que se salva mediante la existencia de tres peldaños de granito (figs. 9-10). El edificio se presenta cubierto por el interior mediante bóveda de medio cañón de ladrillo, resuelta al exterior mediante tejado plano a un agua de losas planas de pizarra cubierta con argamasa. El muro interior meridional, que linda con la balsa de acumulación de agua, está reforzado por el interior mediante un arco fajón de ladrillo para ayudar a sustentar el peso del agua sobre la presa y el molino. El muro Este presenta una pequeña reforma moderna para encajar una chimenea, un vano para colocación de estante o alacena y, en el suelo, un banco adosado a la pared de unos 12 cm. de altura y un metro de largo, que debió servir para la instalación de una chimenea u hornillo (fig. 11).

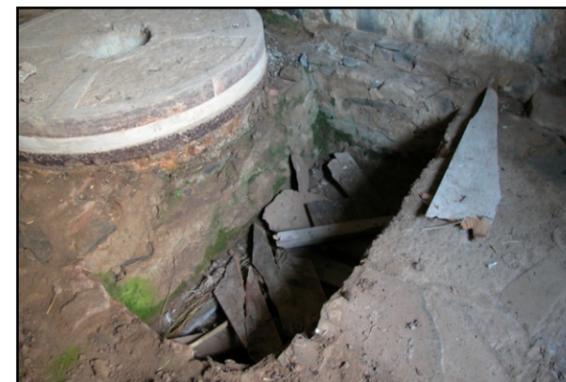
Figura 12

Como materiales relacionados con la molienda, sólo se conservan las piedras de moler, tanto la solera o fija, asentada sobre un banco de obra de fábrica y rodeada por un cello o aro de hierro, como la volandera, trabada con la anterior mediante cemento a fin de evitar su giro en el caso de que el agua pase por el cárcavo. Ambas presentan un diámetro de 1,30 m. En el costado Oeste de las piedras de moler se abre un hueco en el pavimento del suelo del molino destinado, probablemente, a la colocación del harinal o cajón de madera para recogida de la harina que salía de las piedras de moler, hueco de planta rectangular de 150 por 80 cm. y de 50 cm. de profundidad (fig. 12). También se conservan, como se puede apreciar a través del ojo u orificio central de la piedra volandera, la lavija (pieza para el enganche de la piedra volandera con el eje procedente del rodezno), el palahierro (o eje de hierro que une la maza del rodezno con la lavija) y la maza del rodezno (pieza que sirve para vincular el conjunto lavija-palahierro con el rodezno o rueda hidráulica horizontal) (fig. 13). Bajo la maza, debe conservarse también el rodezno o rueda motriz horizontal que, golpeada por el agua, mueve la piedra volandera, pero al hallarse hoy día sumergido es imposible confirmar su existencia.
