MOLINO DEL ARROYO ARGAMASILLA

DENOMINACIÓN: Molino del Arroyo Argamasilla

Municipio: Adamuz

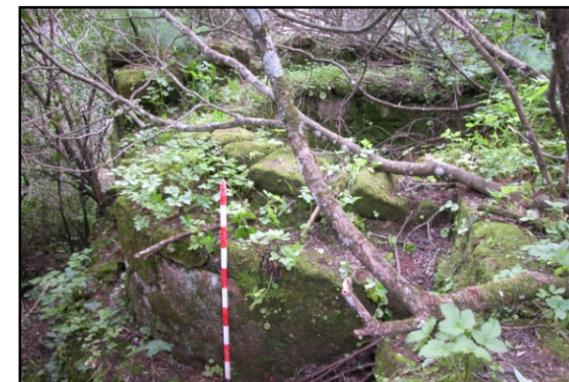
Figura 13

Esta doble entrada de agua da paso a un sistema también doble de aprovechamiento hidráulico, puesto que la piedra situada al norte dispone de un cubo a ella vinculado mientras la situada al sur tiene una rampa. En el caso de la piedra norte, tras el vano donde se coloca el aguatocho, aparece una construcción de sillería de planta circular, de unos 2 m. de diámetro, reforzada mediante doble muro al exterior y que delimita en su interior un cubo del citado diámetro y 5 m. de profundidad, que dispone en su fondo este del vano de acceso al cárcavo (Figs. 13 y 14). Por su parte, la piedra sur dispone de una pronunciada rampa que conecta la entrada de agua con el fondo de otro cubo, de planta oval y menor diámetro (0,90 x 1,10 m.) que no funciona como cubo, sino que forma una simple abertura para el paso de la rampa y la conexión con la entrada al saetillo, adoptando en planta la figura de una cerradura (Figs. 15 y 16).
