MOLINO DEL ARROYO TAMUJOSO

DENOMINACIÓN: Molino del Arroyo Tamujoso

Municipio: Adamuz

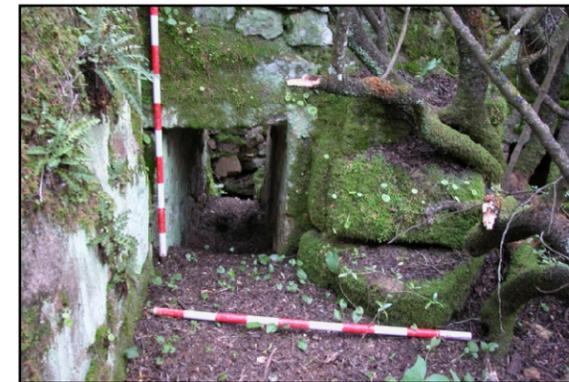
Figura 8

Al este de este partidor se sitúa un murete extendido en sentido este-oeste, de unos 3 m. de longitud, por cuya cara sur se abren dos vanos que dan paso a dos de las rampas con que cuenta el molino. Los vanos tienen 50 cm. de altura por 40 cm. de anchura, van cerrados en su parte superior mediante un grueso sillar a modo de dintel, conservan los habituales rebajes laterales para el encaje del aguatocho y están separados entre sí por un partidor de planta triangular integrado por varios sillares (Figs. 8 y 9). Por la cara norte del expresado muro hay un tramo abierto, de unos 3 m. de longitud, que separa el muro de los aguatochos de la fachada sur del molino y por el que se aprecia el primer tramo de las rampas, que cuentan con una pronunciada pendiente y una anchura en torno a los 40 cm. en su inicio, que va estrechándose conforme se acerca al molino (Figs. 10 y 11).
