## MOLINO DE LA SALUD

DENOMINACIÓN: Molino de la Salud

Municipio: Belalcázar

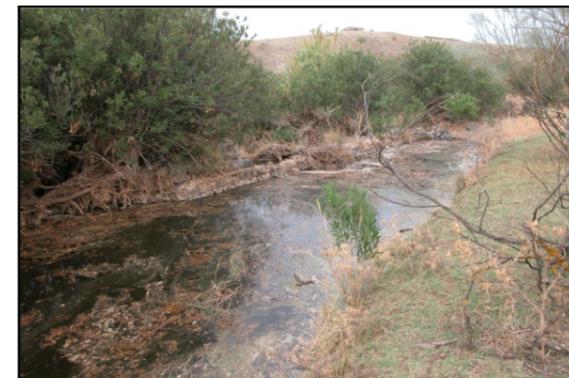
Figura 1

El molino de de la Salud está ubicado en la margen derecha (meridional) del arroyo Malagón, en una terraza fluvial cuyo entorno está cultivado de cereal. La presa que desvía el agua hacia el caz del molino está situada a 400 m. de distancia del molino. Se trata de una azuda de mampostería de perfil recto, que conserva casi 30 m. de longitud y una altura de 70-80 cm., orientada en sentido suroeste-noreste a fin de encauzar las aguas hacia la orilla derecha del arroyo y la entrada del caz (figs. 1-2). La azuda está articulada en su extremo noreste por un ángulo en el que aparece, hacia el lado oriental, el canal de evacuación del agua hacia el río o ladrón que devuelve al cauce el agua no utilizada; se trata de un vano practicado en la propia presa de mampostería, cuyas paredes conservan casi un metro de altura y 60 cm. de anchura (figs. 3-4). En el lado Norte la compuerta por donde el agua se introduce en el caz. Esta segunda estructura está formada por dos altos bloques de granito que sirven de jambas, de 1,40 m. de altura, presentando el habitual rebaje para encajar el aguatocho, y sobre un umbral formado por la mitad de una antigua piedra de moler que deja un vano para entrada del agua de 50 cm. (fig. 5).

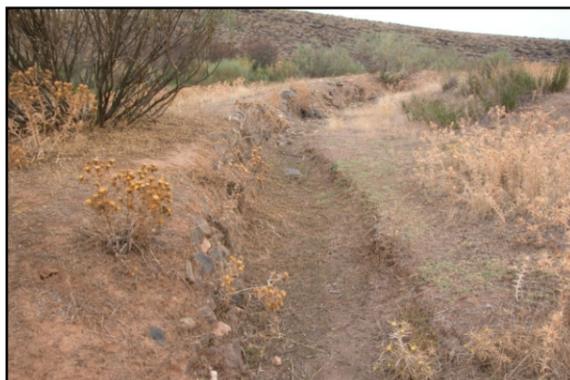
Figura 7

El caz es una construcción de largo recorrido, que hace su recorrido en paralelo con el cauce del propio arroyo Malagón, que describe en este lugar un cerrado meandro en sentido Oeste-Este, y adaptándose a las curvas de nivel del terreno se dirige al molino. Se trata de un caz en parte excavado en la tierra y en parte delimitado mediante un muro de mampostería, que conserva hasta 60-70 cm. de altura en algunas zonas, y que aparece en el lado Norte del caz, es decir, el que da al propio arroyo para separarlo del cauce (figs. 6-7). El caz llega al molino por su lado occidental, siguiendo la misma orientación en su recorrido que el arroyo Malagón, aunque alejado de aquél unos 50 m. Antes de entrar en la balsa, encontramos el habitual ladrón, situado en la pared Norte del caz, que consiste en una apertura en el muro de mampostería que limita el caz por dicho sector, de 1,20 m. de altura y 50 cm. de ancho (fig. 8), y que se sitúa en el mismo ángulo que la compuerta de acceso del agua a la balsa, también formada por jambas de granito de 1,30 m. de altura y 60 cm. de anchura, y que presenta las correspondientes agujas para encajar el aguatocho (fig. 9).

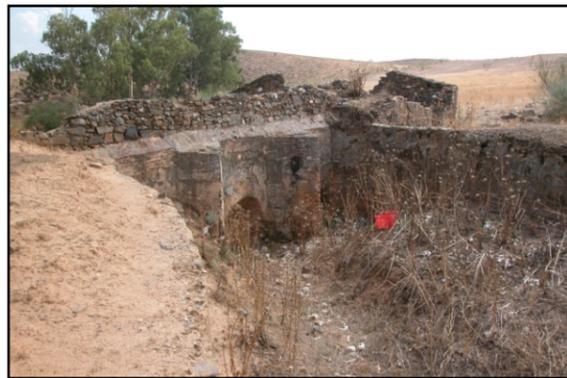
Figura 10

El molino de la Salud es muy similar, en la disposición de su planta y elementos, a los molinos de Malote y de Malagón. El agua llega al molino a través del caz y entra en la balsa a través de la compuerta abierta para ello en el muro occidental de la misma (fig. 9). La balsa es una amplia estructura excavada en el terreno y delimitada por muros de mampostería, de planta rectangular y dimensiones de 17 x 9 m., si bien la parte meridional es ligeramente curva, por lo que alcanza los 19 m. de extensión (fig. 10). Aunque su fondo aparece en la actualidad muy colmatado de sedimentos y vegetación presenta una profundidad de 3 m. y su límite oriental coincide con el muro posterior de la sala de molienda, es decir, con aquél donde se abren las bocas de las rampas de entrada de agua a los rodeznos (fig. 11).

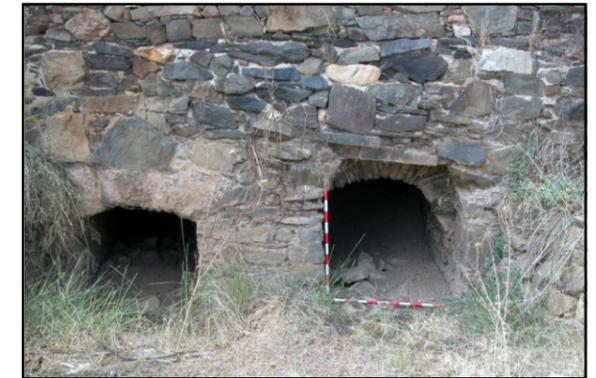
Figura 15

Este muro oriental de la balsa presenta dos partidores o tajamares de ladrillo que reparten el agua hacia las dos rampas existentes (fig. 12). Cada una de las bocas o entradas a dichas rampas están situadas bajo un arco abocinado de 1,20 m. de altura y presentan sección cuadrangular de 60 cm. de lado, teniendo un recorrido muy corto, de tan sólo 80 cm. y escasa inclinación, de forma que la fuerza del agua se consigue mediante la presión del caudal embalsado en la balsa (figs. 13-14).

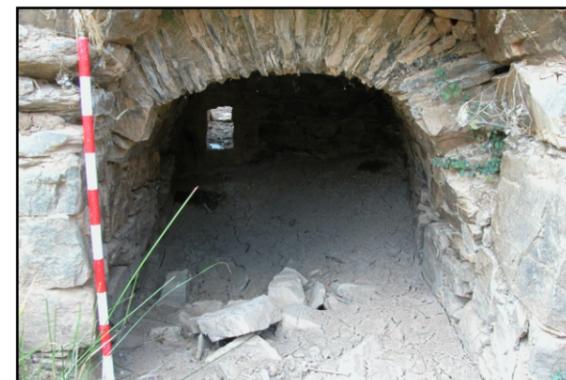
Figura 16

A través de las rampas, el agua pasa a los cárcavos, donde movería los rodeznos correspondientes a las dos piedras del molino. Ambos cárcavos se conservan en buen estado. Se abren en el muro oriental de la sala de molienda y están limitados por su parte superior por una bóveda de medio cañón rebajado de mampostería, siendo de planta rectangular de 2,50 x 1,20 m. Es posible el acceso a ambos espacios, cuyo suelo se encuentra bastante cubierto de limo, pero cuyas paredes y bóveda están bien conservados y se puede apreciar tanto el bocín, o hueco donde finalizan las rampas y se encaja el saetillo, como el ojo para el paso del palahierro o eje de las piedras de moler que conecta el rodezno con la corredera (figs. 15-17). Dichos cárcavos están conectados con el socaz del molino, también bien conservado, por donde el agua abandona el inmueble para retornar al arroyo después de su uso (fig. 18).

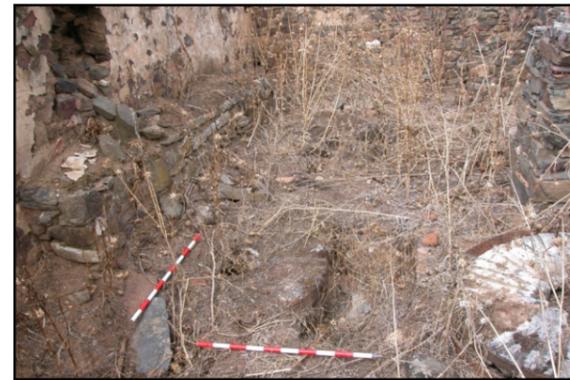
Figura 19

Por lo que se refiere a la sala de molienda, se trata de un inmueble de planta rectangular de 20 m. de longitud y orientación Sur-Norte, que está articulada en una doble crujía. La mitad norte es la ocupada por la propia sala de molienda, de planta rectangular y 9 x 4 m. de planta, donde se conservan dos piedras de moler situadas sobre los correspondientes cárcavos (fig. 19). Las piedras soleras se conservan in situ, mientras que junto a una de ellas, algo al Este, aparece una piedra corredera desplazada de su emplazamiento original, que conserva rayado tipo La Ferté y dos cenllos de hierro en su contorno (fig. 20). El acceso a la sala de molienda se produce por su parte meridional, pero no desde el exterior del inmueble, sino desde la crujía establecida al Sur de la anterior, que tiene su entrada por el lado Oeste. Esta crujía, de 11 x 7 m. de planta, está articulada en diversos espacios y debió de servir como almacén, cuadra y panadería, puesto que en su ángulo noroeste se conserva un horno de pan situado justo junto a la puerta de entrada a la sala de las piedras de moler (fig. 21). Todo ello da un aspecto exterior al inmueble del molino de una casa de campo que, si bien ha perdido las cubiertas y la parte superior de los muros —algunos de ellos se conservan prácticamente a nivel del zócalo—, presenta todavía un aceptable estado de conservación y hace perfectamente posible la reconstrucción de la funcionalidad de los diversos espacios que la componen (fig. 22).
