MOLINO DE LOS BALCONES

DENOMINACIÓN: Molino de los Balcones

Municipio: Baena

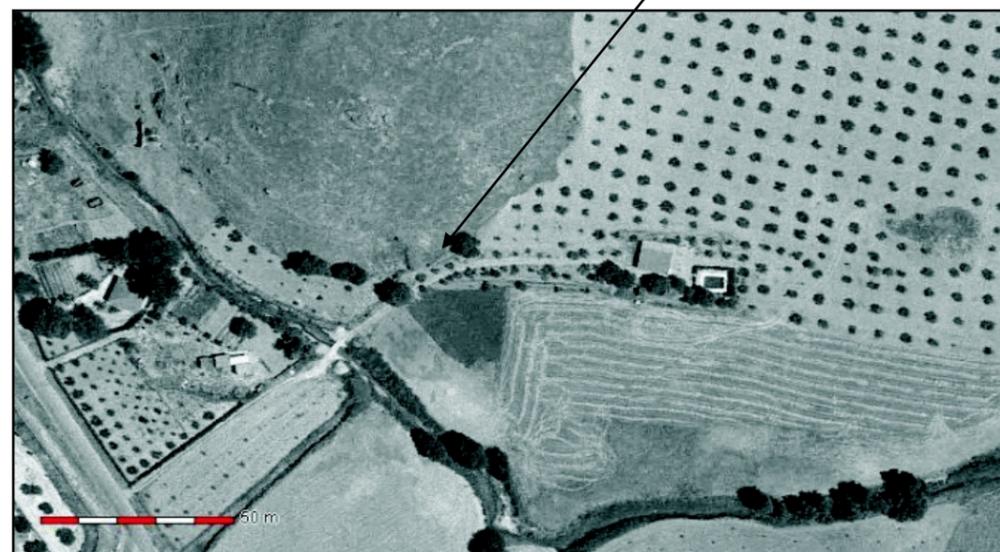
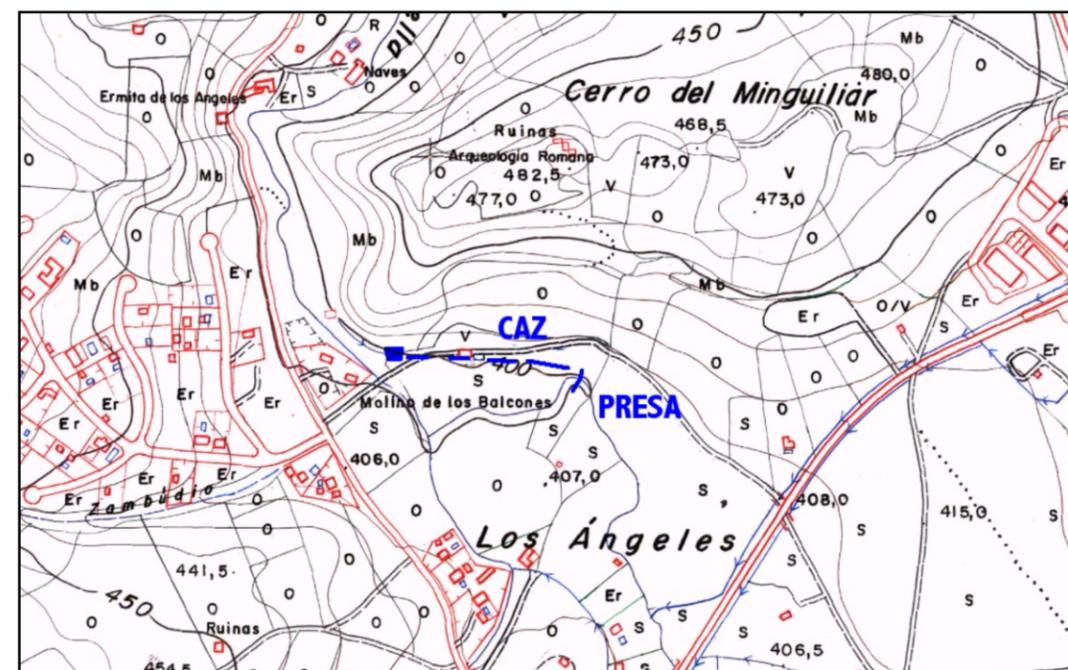
ORTOFOTO CON IDENTIFICACIÓN DEL BIEN

En la prospección realizada ha sido imposible encontrar restos de la azuda o presa de derivación de este molino (que serviría igualmente para abastecer al de Martín) en el río Marbella, así como restos del trazado de su caz, que ha desaparecido sin dejar huella, salvo en los 20 m. anteriores a la entrada del agua en las rampas (es decir, cuando el caz se ensancha para transformarse en balsa del molino). Ahora bien, por el trazado del río, que hace un fuerte meandro hacia el sur unos 300 m. antes de llegar a la altura del molino, y por la propia configuración del terreno, probablemente la presa estuvo situada en dicho meandro, encauzando las aguas hacia la orilla derecha del río y hacia un caz (o concejil) situado en la parte baja de la ladera en que se encuentra el molino (ladera meridional del Cerro del Minguillar), siguiendo el trazado de la curva de nivel de los 400 m. de altura, que parte de dicho meandro y llega hasta la entrada en el molino, donde el GPS midió 398 m. de altitud (al nivel del suelo de la balsa). Por ello, reconstruimos en el plano adjunto la posible situación de la azuda y trazado del caz.

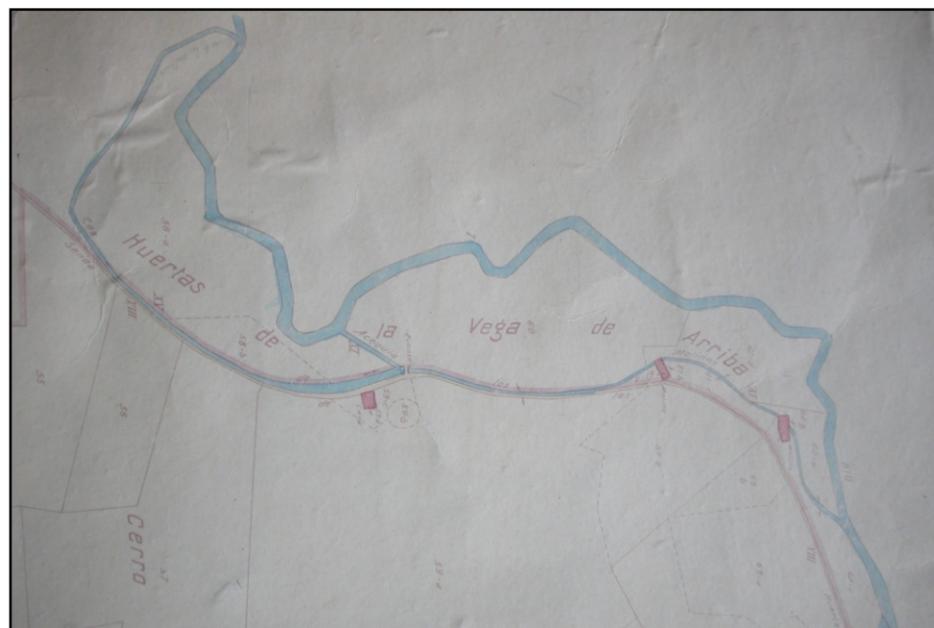
1950. Aparece señalado como molino harinero en el plano catastral de Baena de 1950 (Polígono 19, Parcela 61b, propietario Antonio López Mansilla), así como el trazado de su cauz o acequia, que comparte con el de Martín.
