MOLINO DE LOS VALENTINES

DENOMINACIÓN: Molino de los Valentines

Municipio: Belalcázar.

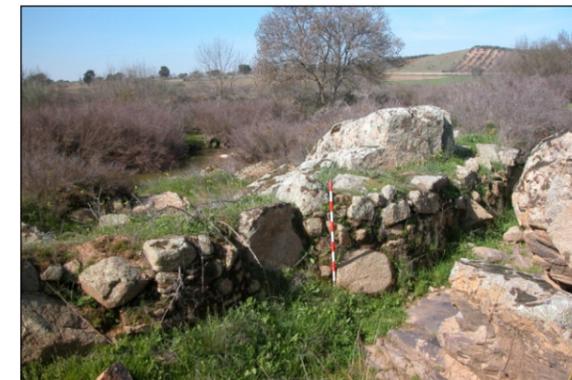
Figura 1

La presa está situada a 414 m. de altitud y el molino a 408 m. El caz discurre a lo largo de unos 1200 m. siguiendo la margen oriental del Zújar. Hoy día su trazado es perfectamente visible, al estar excavado en el terreno en todo su recorrido y conservar muros de sillería que lo delimitan en ciertos tramos, sobre todo en el lado occidental (que lo separa de la madre del río); en varios puntos se conservan varias hiladas de una buena construcción en sillería (figs. 1 y 2). Unos 37 m. antes de llegar a la balsa, el caz es cruzado por un puente de piedra, de planta rectangular y 3 x 2,50 m. de extensión; está formado por ocho grandes bloques de granito cuya longitud se mantiene entre los 2,30-2,50 m. y cuya anchura alcanza los 30-40 cm. (fig. 3). Como hemos indicado, a 37 m. de dicho puente, siguiendo el recorrido del caz en sentido sur-norte, nos encontramos con la entrada a la balsa, formada por dos elementos: la compuerta de entrada de agua en la balsa y el ladrón que devuelve al río las aguas sobrantes (fig. 4).

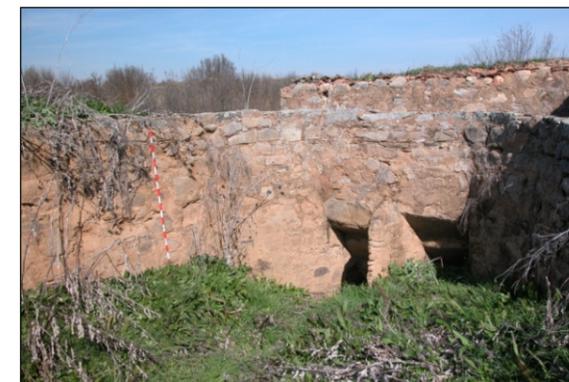
Figura 7

El caz que hemos descrito en el apartado anterior entra en la balsa del molino por su ángulo suroeste, mediante la compuerta de acceso referida. La balsa está edificada en mampostería y tiene una extensión en sentido sur-norte de 30 m. y una anchura en su parte más amplia en torno a los 6 m. En su último tramo, es decir, en su lado norte que está ya pegado a la pared meridional del molino, conserva sendos muros de 15 m. de longitud y más de 2 m. de altura, en cuyo lado norte se abren las bocas de entrada de agua en los cárcavos (fig. 7). Dichas bocas aparecen, en número de dos (puesto que el molino cuenta con dos cárcavos y dos piedras de moler) situadas en la parte inferior del muro septentrional de la balsa. Su fisonomía es similar a la de otros molinos del arroyo Malagón en término de Belalcázar. Se trata de dos vanos de acceso de sección cuadrangular, de 50 cm. de lado, que se abren bajo unos rebajes abocinados practicados en el muro de casi 2 m. de altura separados por un partidor de mampostería y ladrillo, en la actualidad parcialmente enlucido (fig. 8).

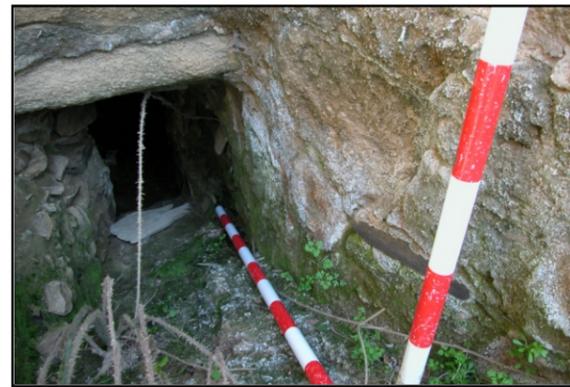
Figura 10

La parte superior del rebaje abocinado aparece escalonada, reduciendo progresivamente su sección hasta alcanzar el vano de acceso al cárcavo (fig. 9). Una vez que se alcanza el vano de 50 cm. de sección, un conducto inclinado de entorno al metro de longitud conduce el agua hasta el interior del cárcavo; el extremo de dicho conducto conserva restos de tablas pertenecientes al saetillo en el cárcavo occidental (fig. 10). A través del vano de entrada, tanto como a través del arco de salida del cárcavo situado en la pared opuesta del molino (fachada norte), se aprecia parcialmente el espacio interior del cárcavo, que aparece algo relleno de sedimentos pero visible en el cárcavo occidental (está totalmente cegado el oriental), y en su interior los restos del rodezno en él ubicado (aro de hierro y maza) (fig. 11). Por la parte superior de la entrada del agua en los cárcavos, entre el muro norte de la balsa y la pared sur del propio molino, se conserva un estrecho pasillo de unos 50 cm. de anchura que servía para acceder a la parte superior de los accesos a los cárcavos (fig. 12).

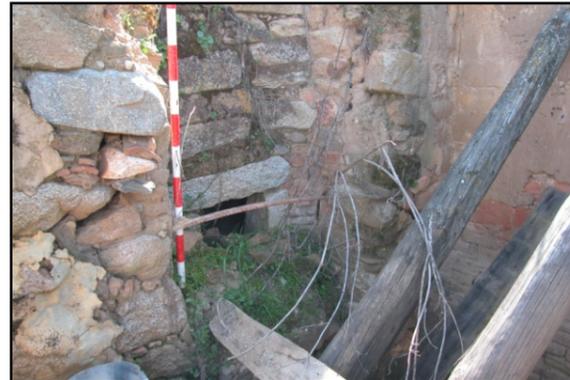
Figura 17

El molino es un edificio de mampostería con abundantes calzos de teja y cerámica entre las juntas de las piedras, de planta rectangular y articulado en un doble espacio: junto a la puerta de acceso (fig. 16), se dispone un pequeño espacio de planta cuadrada que era horno de pan, cuya boca da al interior del inmueble (fig. 17), y junto a dicho horno una crujía de acceso o zaguán que da paso a dos habitaciones situadas en su lado sur, una con carácter de dormitorio o sala auxiliar (en el ángulo sureste del inmueble) (fig. 18) y otra junto a ella provista de una amplia chimenea que sería la sala de estar del molino (fig. 19). Estos tres espacios constituyen, pues, la parte residencial del edificio.

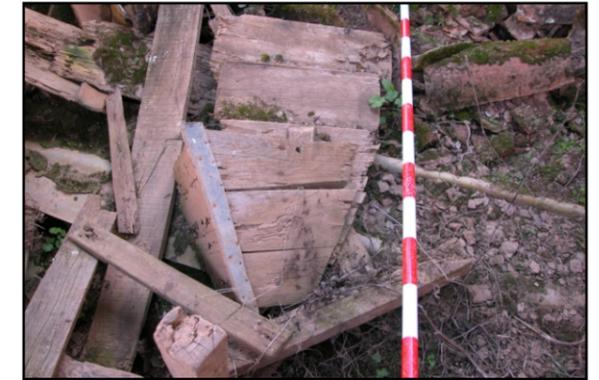
Figura 21

En el extremo oeste del inmueble, sobre la zona de cárcavos (lado occidental del molino), aparece la sala de molienda propiamente dicha. Se trata de un espacio de planta rectangular y 6 x 3 m. en que estuvieron situadas las dos piedras de moler (fig. 20). Aunque ambas piedras están hoy cubiertas por el derrumbe del techo y no son visibles, quedan diversos elementos del equipamiento molinar; destacan entre ellos los restos de las dos tolvas (una caída y rota en la parte central de la habitación y otra en el ángulo suroeste de la misma) (figs. 21-22); la presencia de un hueco de planta rectangular excavado en el suelo para colocar el harinal (fig. 23); y la de un engranaje para prolongar el movimiento de la piedra corredera del ángulo suroeste del molino, compuesto por un eje, que iría unido a la lavija, donde se conservan un engranaje dentado de hierro y una rueda de hierro para la colocación de una polea (fig. 24). En el edificio anexo al molino, situado a unos 200 m. al este, se conserva igualmente los restos del aro o parte inferior de un rodezno, sobre los que se colocarían las cucharas o álabes de la rueda horizontal (fig. 25).
