MOLINO DE MALOTE

DENOMINACIÓN: Molino de Malote

Municipio: Belalcázar

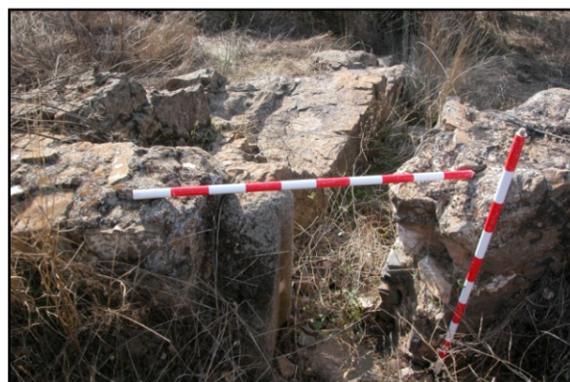
Figura 3

El caz es una construcción de largo recorrido, que hace su primer tramo en paralelo con el cauce del propio arroyo Malagón, para a continuación girar hacia el Este y, adaptándose a las curvas de nivel del terreno, dirigirse al molino. Se trata de un caz en parte excavado en la tierra y en parte delimitado mediante un muro de mampostería que conserva 60-70 cm. de altura en algunas zonas. En algunos tramos se abren compuertas hacia el arroyo que debieron de servir para el mantenimiento del nivel de caudal en el caz (fig. 3). El caz llega al molino por su lado oriental, siguiendo la misma orientación en su recorrido que el arroyo Malagón, aunque alejado de aquél unos 100 m. y en el último tramo de su recorrido, antes de desembocar en la balsa del molino, está excavado en la roca (fig. 4).

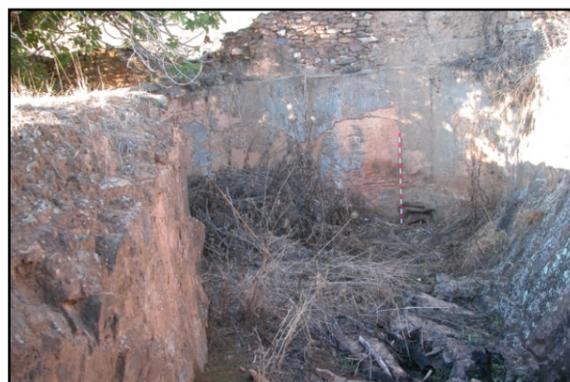
Figura 9

Tras pasar el puente, el caz se ensancha para dar lugar a la balsa, edificada con paredes de ladrillo y que constituye un espacio de planta periforme de 6 m. de anchura por 12 de longitud, y un suelo en inclinada pendiente que dirige el agua hacia la entrada de las rampas, que se sitúan en la pared septentrional de dicha balsa (fig. 9-10). Se trata de dos rampas de sección cuadrangular y escasa longitud, en torno al metro, cuya apertura es de sección cuadrada y 40 cm. de lado (fig. 11).

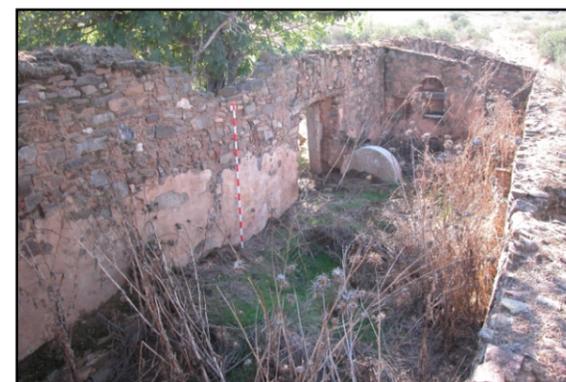
Figura 13

La sala de molienda es de planta rectangular y alcanza una longitud de casi 22,5 m. Está articulada en dos tramos diferentes. La mitad Oeste, de 15,3 m. de longitud, tiene su entrada por la pared Sur del molino (fig. 12) y consiste en una estancia de 4 m. de anchura dividida en dos sectores: al Este de la entrada se sitúan las piedras de moler, constituyendo dicha sala la de molienda propiamente dicha (fig. 13). En ella se conserva a la vista una de las piedras de moler, de rayado radial y 1,50 m. de diámetro, apreciándose también el banco sobre el que reposa y el hueco para el harinal (fig. 14). Como es lógico, la sala de molienda coincide con el muro Norte de la balsa, donde se abren las rampas. La parte Oeste de dicha estancia aparece articulada en varios compartimentos y serviría de almacén y cuadra (fig. 15). Adosada al muro oriental de la sala de molienda se sitúa otra crujía, ligeramente elevada sobre la anterior, donde se conserva un horno de pan y que debió de tener, por tanto, funciones de panadería (fig. 16).

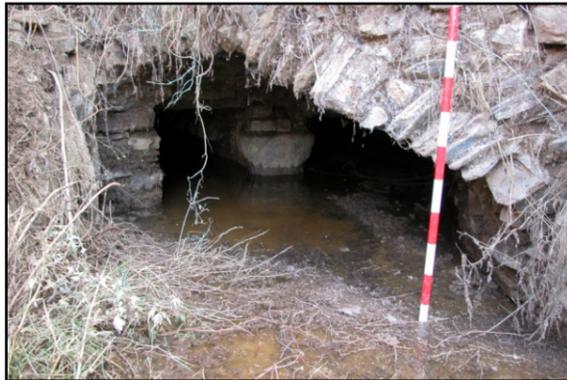
Figura 17

En la parte frontal del molino, que conserva un alzado superior al metro, encontramos, más o menos hacia la parte central de la fachada el arco que cobija los cárcavos de los rodeznos. Se trata de un único arco escarzado, es decir, ligeramente rebajado, en cuyo interior aparece una pilastra que actúa como separador de cada uno de los cárcavos correspondientes a las dos piedras con que contaba el molino (figs. 17-18). Es una solución que sólo hemos documentado en este caso, entre los ejemplos estudiados en Belalcázar. El terreno está muy rebajado en esta zona, por la que todavía fluye el agua, y el alzado que las paredes del inmueble conserva a la altura de los cárcavos es de casi 2 m.
