## MOLINO DE REDONDO

DENOMINACIÓN: Molino de Redondo

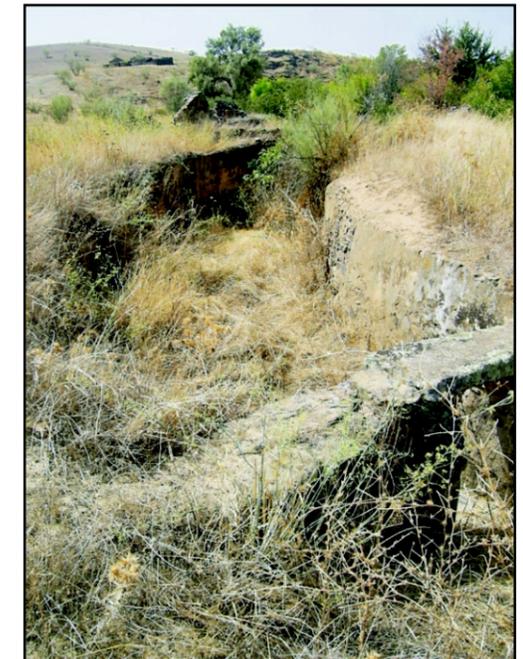
Figura 6

El molino de Redondo es muy similar, en la disposición de su planta y elementos, al molino de la Salud. El agua llega al molino a través del caz y entra en la balsa por la compuerta abierta para ello en el muro oriental de la misma (fig. 5). La balsa es una amplia estructura excavada en el terreno y delimitada por muros de mampostería y ladrillo, de planta ligeramente curva y dimensiones de 10 x 4 m., si bien la parte meridional tiene la curva más acentuada, donde alcanza los 12 m. de longitud (fig. 6). Aunque su fondo aparece en la actualidad muy colmatado de sedimentos y vegetación presenta una profundidad de 3 m. y su límite occidental coincide con el muro posterior de la sala de molienda, es decir, con aquél donde se abren las bocas de las rampas de entrada de agua a los rodeznos (fig. 7).

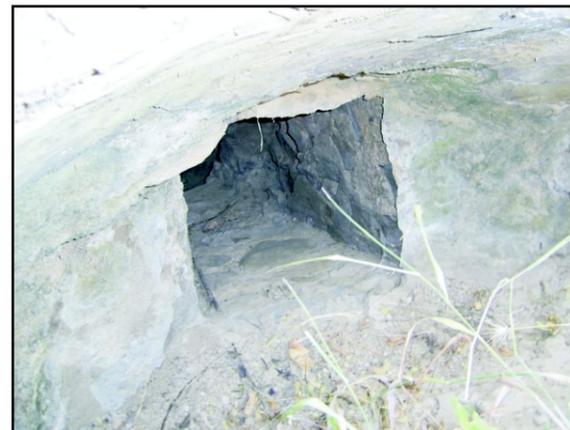
Figura 9

Este muro de la balsa presenta dos rampas existentes. Cada una de las bocas o entradas a dichas rampas están situadas bajo un arco abocinado de 1,20 m. de altura (fig. 8) y presentan sección cuadrangular de 40 cm. de lado, teniendo un recorrido muy corto, de tan sólo 60 cm. y escasa inclinación, de forma que la fuerza del agua se conseguiría mediante la presión del caudal embalsado en la balsa (figs. 9-10). A través de las rampas, el agua pasa a los cárcavos, donde movería los rodezno correspondientes a las dos piedras del molino. Ambos cárcavos se conservan en buen estado. Se abren en el muro occidental de la sala de molienda y están limitados por su parte superior por una bóveda de medio cañón rebajado de mampostería, siendo de planta rectangular de 2,50 x 1,20 m.

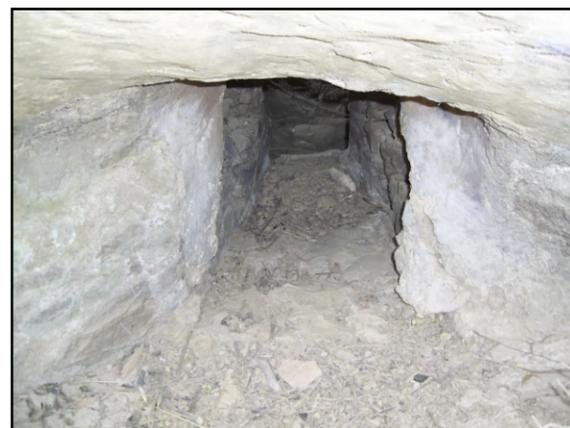
Figura 10

Es posible el acceso a ambos espacios y, aunque el suelo se encuentra bastante cubierto de limo, las paredes y bóveda están bien conservados y se pueden apreciar, además de los bocines o huecos donde finalizan las rampas y encajarían los saetillos, parte de la estructura del rodezno con la maza engarzada al palahierro o eje de las piedras de moler y que conecta el rodezno con la corredera (figs. 11-12). Dichos cárcavos están conectados con el socaz del molino, también bien conservado, por donde el agua abandona el inmueble para retornar al arroyo después de su uso (fig. 13).

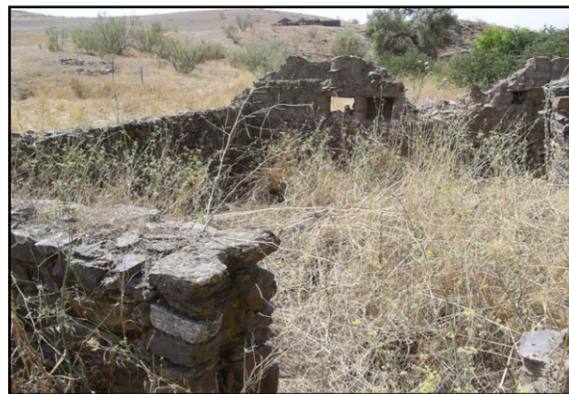
Figura 15

El acceso a la sala de molienda se produce por su parte meridional, pero no desde el exterior del inmueble, sino desde la crujía establecida al Sur de la anterior, que tiene su entrada por el lado Este. Esta crujía, de 11 x 7 m. de planta, está articulada en diversos espacios y debió de servir como almacén, cuadra o panadería. Aunque no es posible identificar ninguno de estos espacios por su severo deterioro, ya que han perdido las cubiertas y la parte superior de los muros –algunos de ellos se conservan prácticamente a nivel del zócalo— (fig. 15), los cárcavos presentan todavía un aceptable estado de conservación y hace perfectamente posible la reconstrucción de la funcionalidad de los diversos mecanismos que los integran.
