MOLINO DE SAN MARTÍN

DENOMINACIÓN: Molino de San Martín

Municipio: Montoro

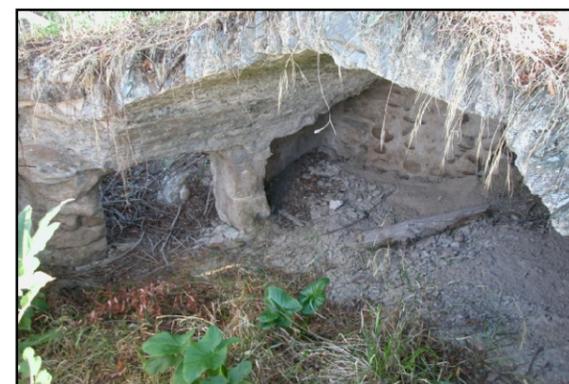
Figura 14

El espacio interior se cubre mediante bóveda de medio cañón de mampostería, orientada en sentido Este-Oeste. Parece que el edificio contó con dos piedras, que estarían situadas junto al muro sur, a juzgar por las dos lumbreras cuya parte superior se observa a nivel del terreno, aunque en la actualidad es imposible apreciarlo (Figs. 14 y 15). Unido al extremo oriental de este cuerpo del molino aparece adosado un pequeño edificio de planta cuadrangular, de 3 x 2,50 m. de lado, que conserva solo la parte inferior de sus muros, va provisto en su centro de una cúpula de ladrillo de media naranja de la que se conserva el arranque y tiene en su ángulo noreste una abertura rematada por un arquillo de ladrillo de medio punto; aunque resulta un poco extraño hallarlo en este lugar, parece tratarse de un horno de pan anexo al molino (Figs. 16 y 17).
