MOLINO DE LA PUERTA

DENOMINACIÓN: Molino de la Puerta

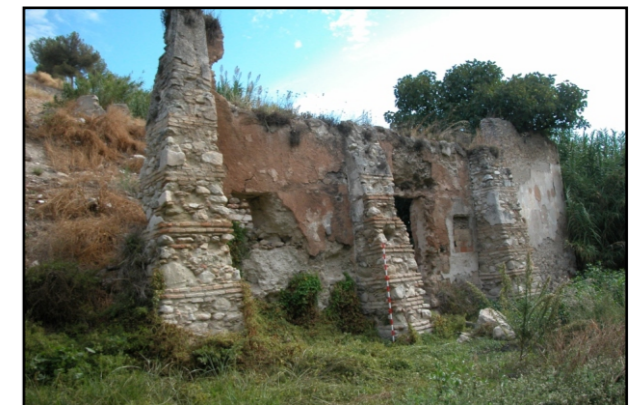
Figura 14

El molino propiamente dicho consiste en un inmueble de planta rectangular cuyo interior está completamente cubierto de vegetación y elementos de relleno, lo que hace imposible observar si conserva pavimento, restos de la piedra de moler o cualquier otro elemento. En alzado conserva sus muros Norte, este y Sur. El muro Norte está adosado al desnivel del terreno y a la construcción que sustenta el cubo; conserva más de 4 m. de altura y está edificado en mampostería con alternancia de hiladas de sillería de buena factura, similar a la presentada en el ángulo del caz por el molino A (fig. 13).

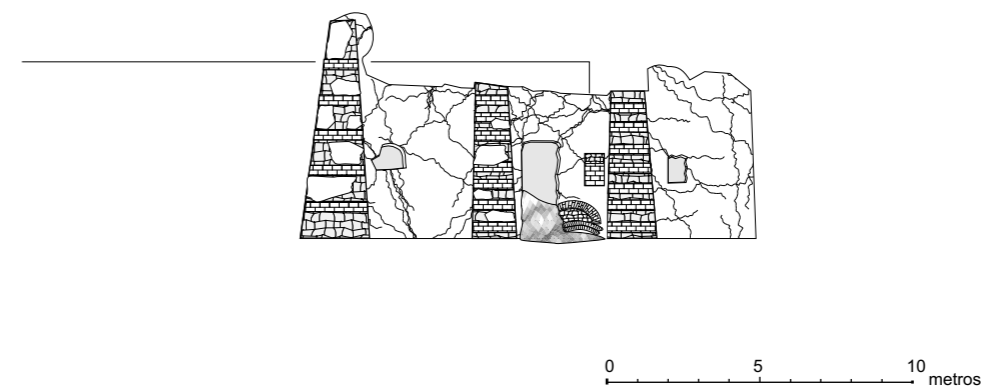
Molino de la Puerta alzado Sur

El muro mejor conservado es el Sur, que da directamente sobre el río, y que conserva 14 m. de extensión y cinco de altura. Está edificado en mampostería alternando con verdugadas de ladrillo y presenta claramente dos tramos distintos, uno inicial de 10 m. de longitud (desde el ángulo suroeste), reforzado por tres contrafuertes, y que debió corresponder a la planta original del molino (fig. 14); y otro de 5 m., situado en el sector oriental de la fachada, de mampostería enlucida y que parece corresponder a una crujía adosada posteriormente para la ampliación del molino (fig. 15). Al lado Oeste del tercer contrafuerte, el más oriental, y situado entre éste y el vano de acceso al molino desde el Sur, aparece a ras de suelo un doble arco de ladrillo, el superior de descarga y el inferior que sirve de paladar o bóveda a la salida del cárcavo donde se alojaría el rodezno, con anchura algo superior a 1 m. La altura actual del terreno hace imposible observar la sección y planta del cárcavo completo (fig. 16).
