MOLINO DE LA HUERTA MAYOR Y BATÁN DEL BATANEJO

DENOMINACIÓN: Molino de la Huerta Mayor

OTRAS DENOMINACIONES: Aceñas de los Batanejos (1599), Batán del Batanejo (1752)

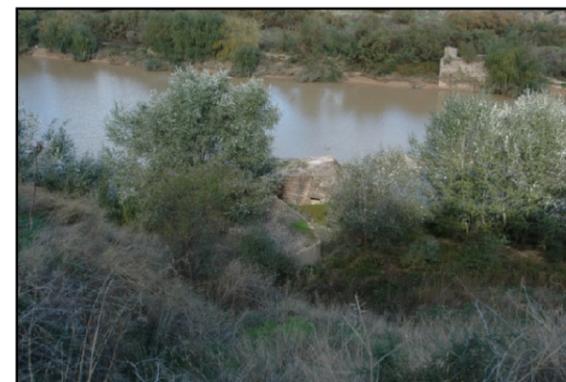
Figura 1

La azuda que encauzaba las aguas hacia el molino se conserva aun en buena parte, manteniendo su trazado y disposición originales, aunque debido a la fuerza del agua está descompuesta en multitud de piedras y fragmentos sueltos. Se trata de la clásica presa de derivación o estacada, realizada en mampostería, con rostro recto, cuya cola se sitúa en la margen derecha (septentrional) de la corriente. Corta el río derivando el agua hacia la orilla izquierda, donde se sitúa el molino, aunque originalmente debía tener forma de V para permitir que el agua pasara también al edificio anexo que se encuentra situado en la orilla derecha (Fig. 2).

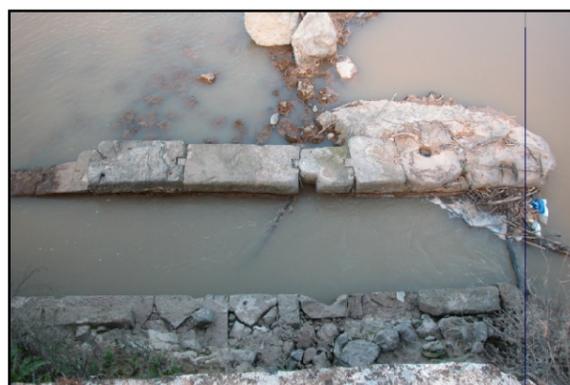
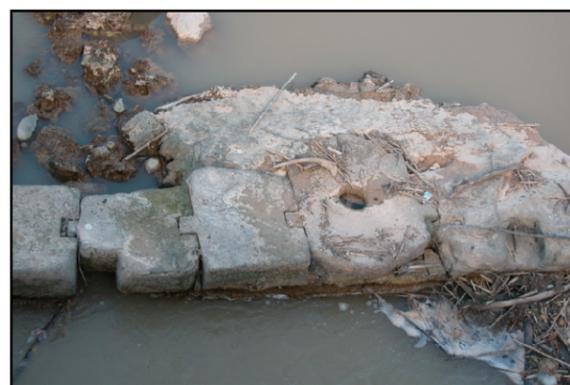
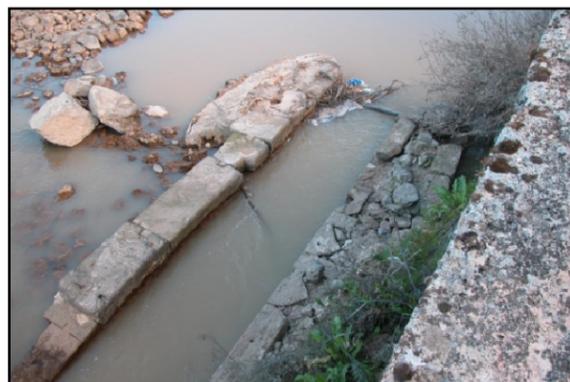
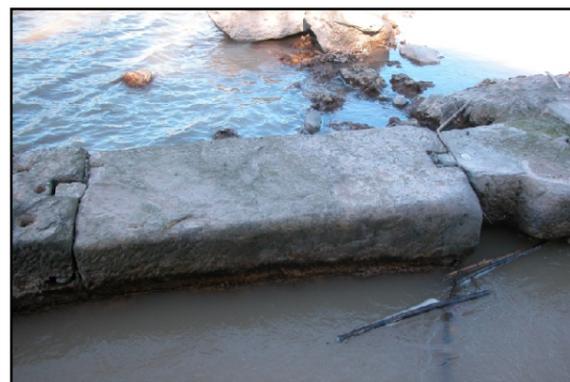
En su extremo meridional la presa se une al muro de cierre del canal aliviadero que discurre, en paralelo al molino, junto al costado Norte del segundo inmueble. El citado muro Norte del canal aliviadero está integrado por grandes sillares de piedra que presentan la particularidad de hallarse engarzados mediante espigas y rebajes labrados en la propia piedra; de hecho, uno de esos sillares es una piedra de molino reutilizada, recortada en línea recta en dos de sus lados, en cada uno de los cuales se ha tallado una espiga para engarzar con el sillar anexo; el resto son sillares cuadrangulares cuya buena labra y sistema de encaje evidencian una notable técnica de cantería (Figs. 3, 4, 5 y 6).

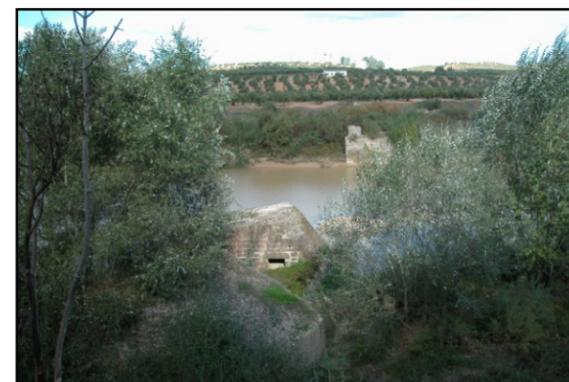
Figura 7

El molino de la Huerta Mayor está integrado por dos edificios diferentes; el situado más hacia el Sur, es decir, más pegado en la orilla, cuenta con dos piedras de moler, mientras que el ubicado hacia el Norte, adentrado en el cauce fluvial y separado del anterior por una distancia en torno a los 5 m., dispone de tres piedras de pozuelo, la última de las cuales va adosada a un cuerpo añadido al molino en su lado Norte, justo al lado del canal aliviadero situado en el extremo de la presa. El conjunto se dispone sobre una plataforma que sirve de acceso al segundo cuerpo y de partidor para la entrada del agua en los canales y que en la actualidad está completamente cubierta por el limo dejado por las crecidas del Guadalquivir (Fig. 7).

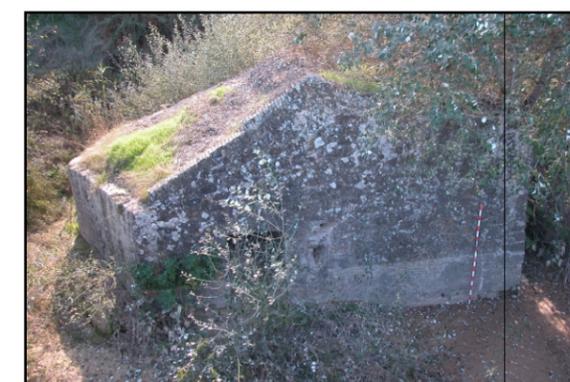
Figura 8

El primer edificio, más próximo a la terraza fluvial por donde se accede al inmueble, presenta planta rectangular de 7 x 6 m., que en lugar de ir rematada en su extremo oriental (que enfrenta a la corriente) por el habitual ábside semicircular termina en forma de proa, con muros rectos y espolón central. Los muros que forman este extremo, y que confieren forma pentagonal a la planta del molino, son rectos y presentan forma de rampa, con ligera inclinación hacia su parte superior para facilitar el paso del agua sobre el edificio, mientras que la cubierta del conjunto se resuelve en forma de techo plano inclinado hacia el Oeste. El acceso se realiza por su lado Norte, a través de un acceso de sección rectangular que hoy aparece colmatado de limo en su parte inferior. En la parte exterior de la fachada oriental, en el lado de la proa que da al río (lado Norte), se sitúa un reborde añadido al molino donde se sitúan los aguatochos o compuertas de sus dos piedras, de forma que labrados en el muro aparecen los mechinales o rebajes que sirvieron para sujetar los aguatochos a la altura deseada para regular la entrada del agua en los canales (Figs. 8, 9, 10 y 11). El interior de este edificio tiene planta rectangular, de 4,5 x 5,5 m., y está cubierto por una bóveda de crucería de ladrillo enlucida que ofrece, por su forma circular, casi el aspecto de una cúpula de media naranja; descansa sobre pechinas ubicadas en los ángulos del edificio (Figs. 12 y 13).

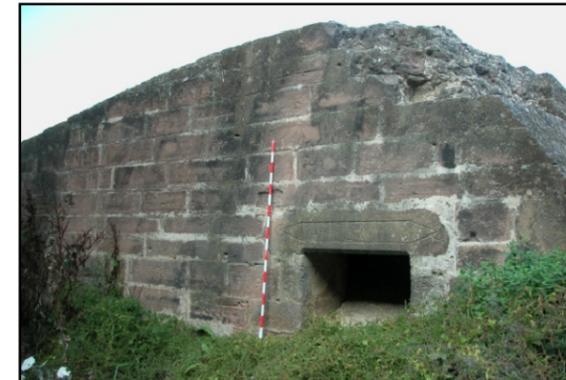
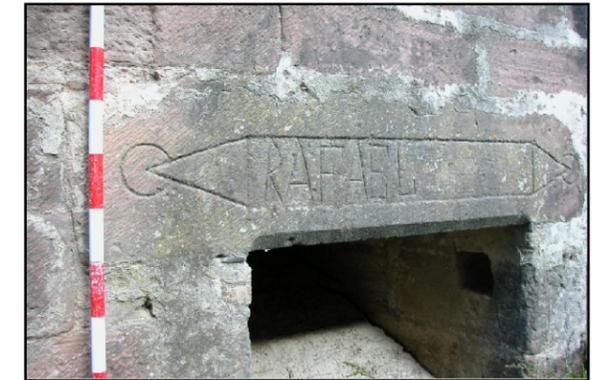
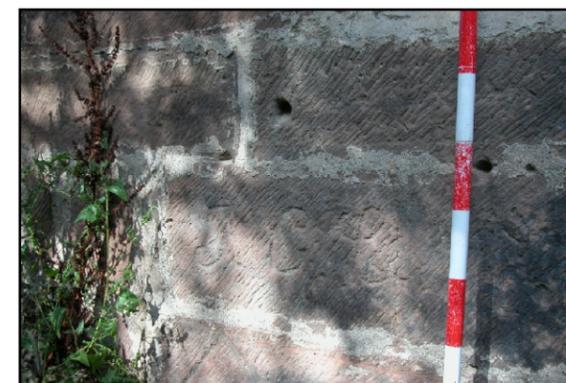
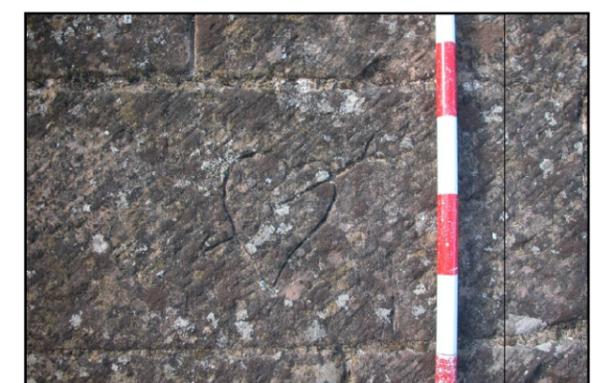
El segundo edificio se halla ubicado, como hemos indicado, al Norte del anterior y separado de él por un espacio de 5 m. de anchura. Posee una planta idéntica al anterior, que en este caso alcanza los 8 x 6 m., está realizado en buena sillería de la habitual piedra molinaza de Montoro y presenta una altura en su fachada meridional, desde el actual nivel de suelo, de 3 m. El acceso se realiza desde la fachada meridional, a través de un vano de sección rectangular que aparece casi cubierto de limo, en el que se conserva una inscripción enmarcada en cartela en su parte superior (que reza “RAFAEL”); dos más aparecen labradas en la misma fachada meridional, en sendos sillares que rezan “J.C.B.”; y algunas otras repartidas por los muros Sur y Este, incluyendo modernos corazones (Figs. 14, 15, 16 y 17).

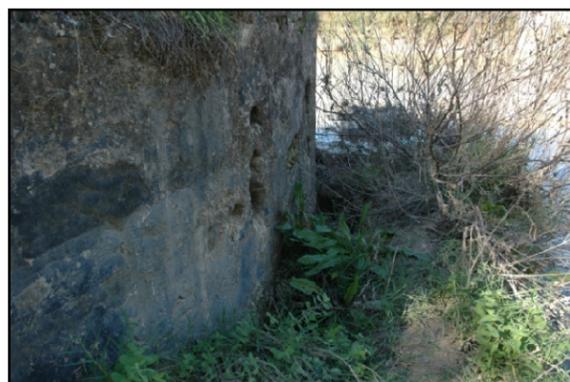
Figura 18

La entrada del agua en los canales se lleva a cabo a través de los vanos abiertos en la parte Norte de la fachada oriental, la que tiene forma de proa y mira aguas arriba (lo mismo que en el anterior), habiéndose adosado a esta zona un pequeño cuerpo de altura poco superior al metro para encauzar el agua hacia los canales y colocar los aguatochos (Fig. 18). Ese añadido permite el tránsito hacia un cuerpo adosado al muro Norte del molino, por su parte exterior, que sirve de límite meridional al canal aliviadero antes comentado y en el que va instalada una piedra de pozo. De hecho, al haber desaparecido el edificio que albergaba la piedra (es decir, la sala de molienda), en la actualidad ha quedado visible y al descubierto el canal originalmente ubicado bajo el suelo del molino, que lleva el agua hasta el pozo de regolfo, el propio pozuelo y la fábrica sobre la que está edificado. El canal tiene 90 cm. de anchura en su entrada (parte Este del molino), 30 cm. en la saetilla de salida al pozuelo, y va cubierto por losas planas de piedra; el pozo dispone de 1,10 m. de diámetro y 2 m. de profundidad (hasta el nivel de colmatación actual) y sus sillares, en forma de media luna, se hallan adosados a la pared exterior norte del molino. En suma, la desaparición del edificio que cubría este canal y pozo permite observar de manera nítida la estructura hidráulica de funcionamiento del regolfo (Figs. 19, 20, 21, 22, 23 y 24).

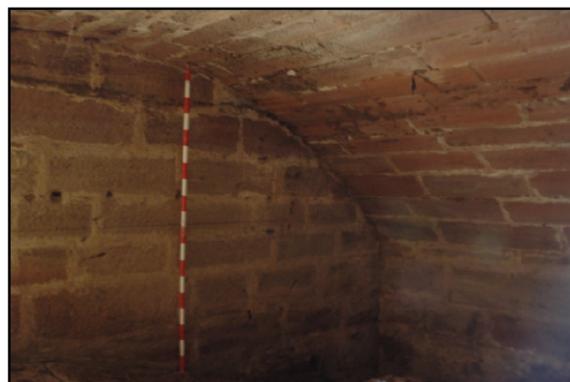
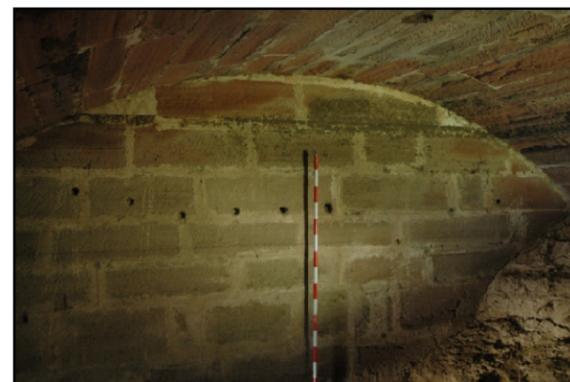
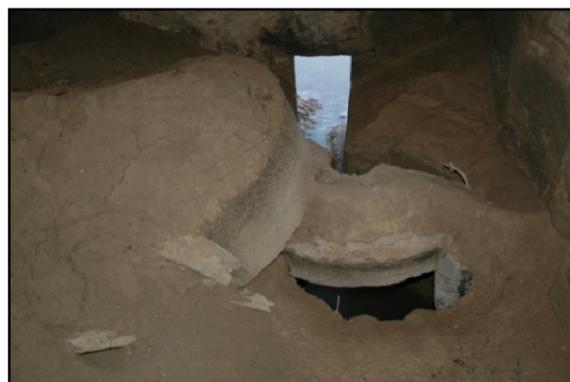
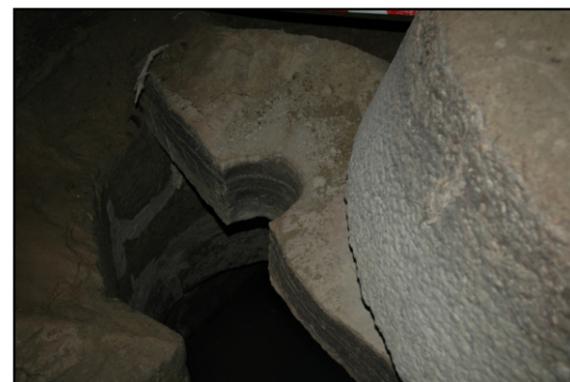
El interior de este segundo inmueble está formado por una sola nave de planta rectangular, de 3,80 m. x 5,20 m., cubierta mediante bóveda de medio cañón realizada en perfecta sillería. Cuenta con dos piedras de moler de pozuelo, situadas junto al muro occidental de la sala; la ubicada en el ángulo suroeste se halla in situ y oculta en el pozo de regolfo, mientras que la situada en el ángulo noroeste presenta la piedra corredera desplazada y la solera partida por la mitad, de forma que se observa también el pozo que, como en el caso del que se conserva por el exterior del molino, alcanza los 1,10 m. de diámetro (Figs. 25, 26, 27 y 28).

Aunque los edificios que componen este molino están abandonados y parecen no conservar más elementos de su primitivo equipamiento molinar que las piedras de moler ya descritas, su estado de conservación arquitectónica es excelente, pudiendo ser recuperada su estructura original de molino de regolfo sin el menor problema, incluso de aceña de rueda vertical si así se deseara. Mucho peor conservado está el batán, completamente derruido y cubierto por la vegetación, de forma que resulta imposible valorar sus dimensiones y rasgos arquitectónicos.

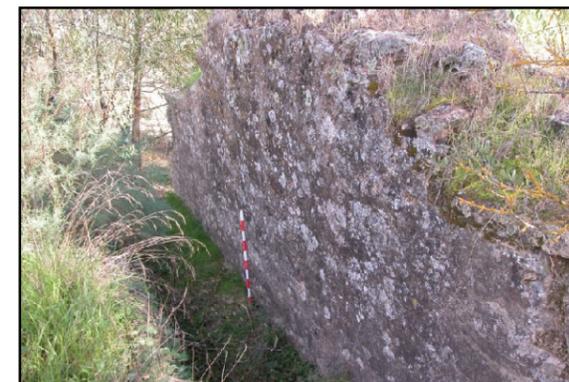
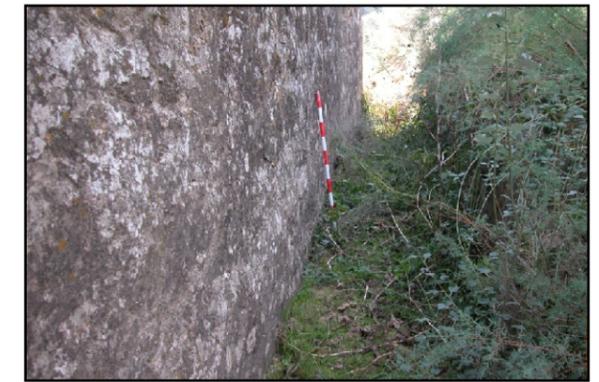
En cuanto al batán del Batanejo, lo único que en la actualidad se conserva es el canal donde debía ir emplazada la rueda hidráulica vertical, un canal de algo más de un metro de anchura, delimitado en su lado sur por un prolongado muro que lo separa del río y en su lado norte por el muro meridional de lo que debió de ser el edificio del batán, hoy cubierto por zarzas e irreconocible (Figs. 29 y 30).

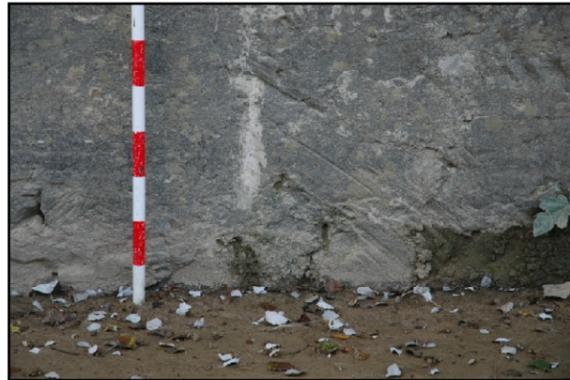
Figura 31

Coincide con ello el hecho de que los dos edificios que se conservan en la Huerta Mayor se trata, claramente, de dos aceñas de rueda vertical en origen que, en algún momento, fueron transformadas en molinos de regolfo mediante la construcción de los correspondientes canales y pozuelos. Así lo evidencia la planta y alzado de cada uno de los dos inmuebles, que adoptan la típica forma de aceña con remate en forma de proa a contracorriente, lo que significa que originalmente estarían dotados de dos ruedas cada uno, una situada a cada lado del edificio; de hecho, en el primero de los edificios descritos y en la parte inferior del extremo occidental de su fachada Norte, son visibles aún las huellas dejadas por el roce de una rueda vertical que debió pertenecer a las antiguas aceñas (o algún batán instalado allí con anterioridad) (Fig. 31). Y así lo evidencia el carácter de la obra de mampostería adosada a los edificios originales de sillería para colocar los aguatochos, claramente posterior y adosada. Quizá estas transformaciones fueran llevadas a cabo durante la segunda mitad del siglo XIX, como tenemos documentado en otras aceñas montoreñas, lo que explicaría que en 1867 dos piedras siguieran siendo de aceña mientras que otras dos habrían sido ya sustituidas por las nuevas de regolfo.
