**MOLINO DEL MOLINILLO**

DENOMINACIÓN: Molino del Molinillo

Cuenca Hidrográfica: Guadajoz. Río Guadajoz

Municipio: Espejo

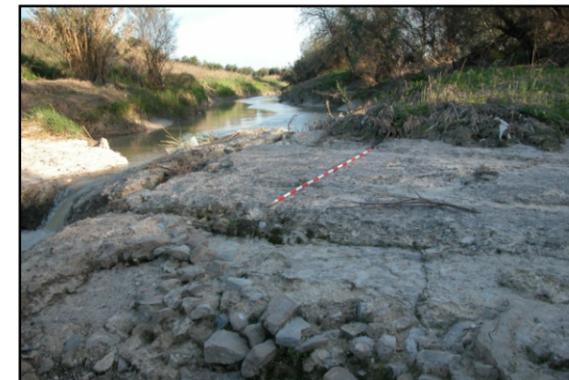
Figura 1

La azuda que encauza el agua hacia el molino presenta un rostro o parte superior recto y en talud, unas dimensiones de 20 x 5 m., y está edificada en mampostería y hormigón como es habitual en las azudas del Guadajoz. En algunos tramos el desgaste de la fábrica ocasionado por el río ha puesto al descubierto las habituales estacas de este tipo de presas. Aparece rota por su parte central y por el extremo sur, el correspondiente a la orilla derecha del río (opuesta a la que se encuentra el molino), donde el agua ha abierto un portillo por el que discurre buena parte del caudal de la corriente (figs. 1-2).

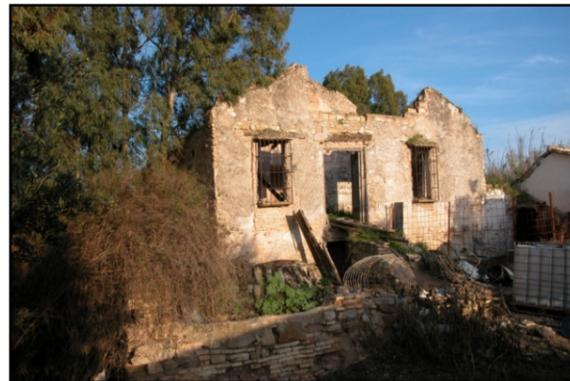
Figura 3

El molino consiste en un edificio de planta cuadrangular (de 7,5 x 5 m.) al que se adosa, por su parte occidental, una crujía de planta rectangular de 7,5 x 3 m. que aparece dividida en dos espacios: una habitación situada en la parte sur del inmueble, de 3,70 m. de longitud, y otra en la parte norte, de 3,80 m. de longitud. Ambas habitaciones constituyen la planta baja de la crujía Oeste del molino, que estaba provista de doble piso (hoy el piso superior está hundido) y presenta fachada al Oeste (figs. 3-4).

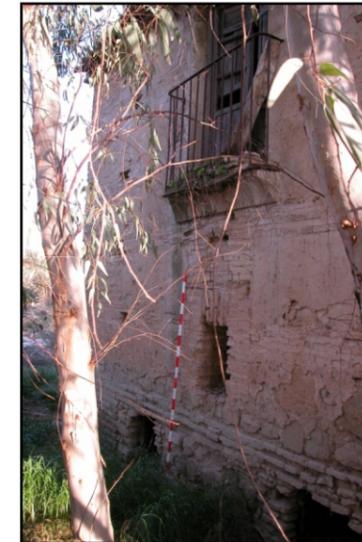
Figura 5

La parte principal del molino es la crujía de planta cuadrangular que se encuentra al Este de la anterior. Se trata de un inmueble edificado en mampostería y ladrillo, que cuenta también con doble piso, situándose sobre la sala de molienda un piso principal que serviría de almacén y vivienda. En la fachada Norte del inmueble se puede observar, sobre los vanos que proporcionaban iluminación a las piedras de moler, un balcón con cierre de madera perteneciente a dicha planta (fig. 5).

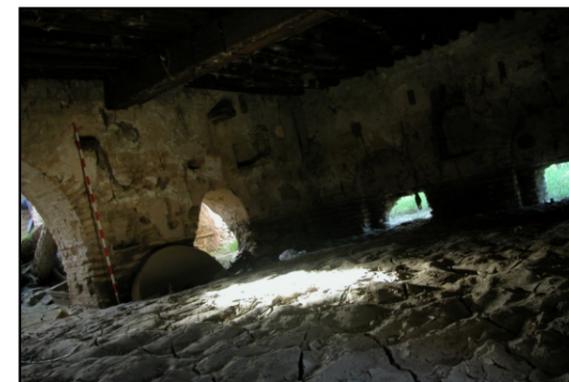
Figura 7

La sala de molienda aparece hoy cubierta en toda su extensión por los sedimentos del río, de forma que no es posible observar las piedras de moler ni los cárcavos del molino, situados bajo el nivel actual del terreno. Sí se aprecian, tanto por el interior como por el exterior del molino, a la altura del actual nivel del suelo, dos vanos para entrada de iluminación a la zona de las piedras de moler y una abertura central en el muro norte del edificio que serviría como boquerón para desagüe del inmueble en las crecidas (fig. 6). En todo caso, se trata de una amplia crujía que conserva un techo de gran interés, integrado por vigas de madera sustentadas en su parte central por una gran viga reforzada mediante ceños de hierro, que da al interior un elevado valor arquitectónico (figs. 7-8).

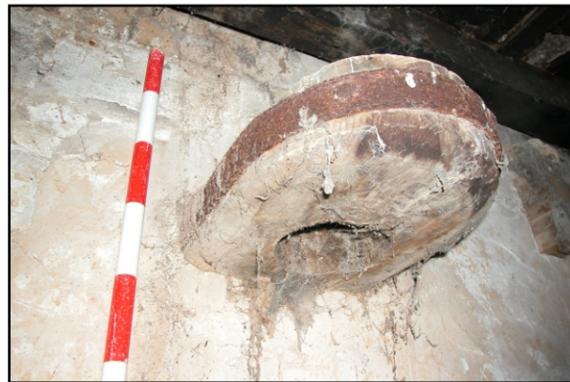
Figura 9

Las dos piedras de moler con que el molino contaba iban situadas en los ángulos noreste y noroeste del edificio, junto a los vanos que hoy aparecen situados a nivel del terreno y que les darían luz para realizar el trabajo. En las paredes oriental y occidental del inmueble se conservan, a la altura donde irían ubicadas las piedras, unos soportes de madera encastrados en la pared para el soporte de las cabrias o grúas con que se levantaban las piedras de moler para su picado; son de sección rectangular, con dimensiones de 35 x 30 cm. y 14 cm. de grosor (fig. 9). Junto a la pared occidental se conserva una piedra de moler colocada de canto y provista de estrías radiales tradicionales, de 1,20 m. de diámetro y 22 cm. de grueso, que pertenecería al molino (fig. 10).
