MOLINO DEL PELLEJERO

DENOMINACIÓN: Molino del Pellejero

Municipio: El Viso.

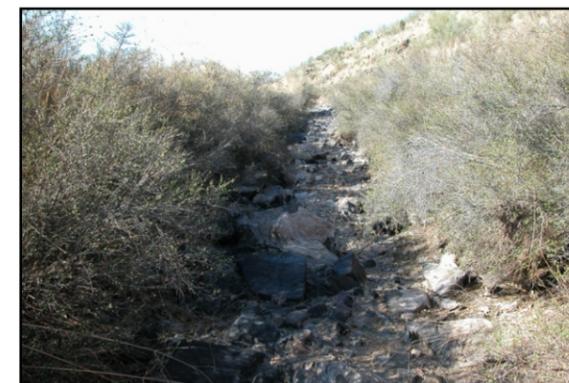
Figura 1

El agua llega al molino a través de un caz de mediano recorrido (500 m.), que va trazando una amplia curva en paralelo con la margen oriental del río Guadamatilla. Parte desde un punto de la corriente donde debió de existir una presa de deriva, hoy desaparecida por completo, de forma que el río entra en el caz de forma muy similar a como lo hace en el caso del molino de Tolón, en el río Zújar; es decir, mediante una abertura muy sesgada que encauza el agua hacia la orilla derecha (UTM: 321231 / 4274193). Los restos de la antigua presa, si es que la hubo, se confunden hoy con los del propio inicio del caz, que discurre en su tramo inicial junto al lecho del río y está delimitado por la propia vegetación de ribera (fig. 1).

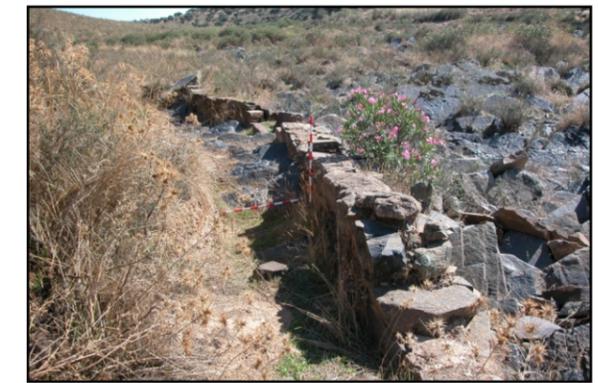
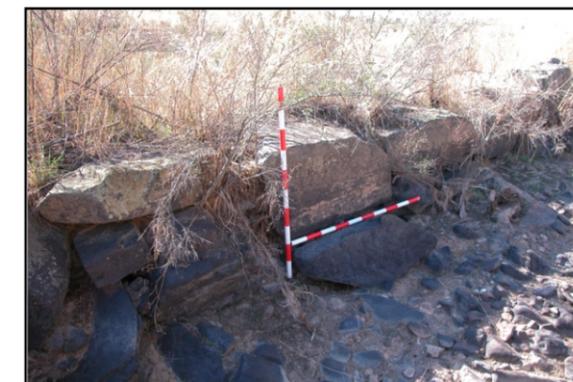
Figura 2

La entrada del caz está situada a 410 m. de altitud y el molino a 400 m. El caz discurre a lo largo de unos 500 m. siguiendo la margen oriental del Guadamatilla y traza una doble curvar antes de su llegada al molino, que se realiza en sentido Sur-Norte. Hoy día su trazado es perfectamente visible, al estar excavado en el terreno en todo su recorrido y conservar muros de sillería que lo delimitan en ciertos tramos, sobre todo en el lado occidental (que lo separa de la madre del río); estos muretes están integrados en la mayor parte del recorrido por mampuestos de mediano tamaño, aunque en ocasiones los sillares alcanzan un tamaño considerable (figs. 2-3).

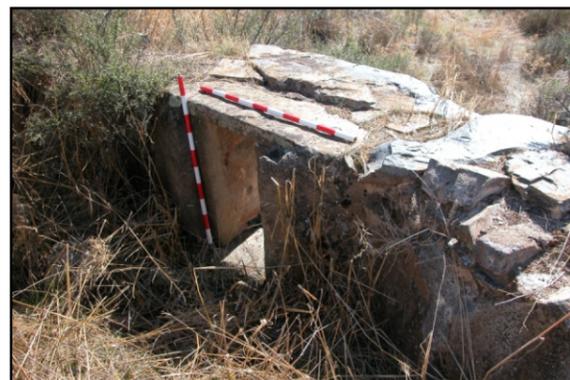
Figura 4

En dos puntos distintos de su recorrido se conservan compuertas para la instalación de aguatochos, con vistas al control del paso del agua, relacionadas con ladrones que devuelven a la madre el caudal sobrante; uno de esos ladrones tiene una luz de 80 cm. de altura por 50 cm. de anchura, se abre en el muro de mampostería del caz y está delimitado por su parte superior mediante una cubierta de losa plana (fig. 4).

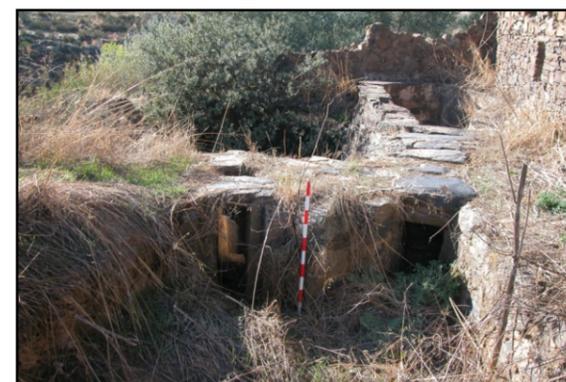
Figura 5

La entrada del agua en el molino se produce, como hemos indicado, por su lado meridional, a través de un partidor que divide en dos el caz y que reparte el agua entre los dos cubos del molino. Este partidor posee una anchura máxima de 1,10 m. y articula dos canales de 50 cm. de anchura cubiertos mediante losas de piedra asentadas de plano, que forman una especie de plataforma para salvar el canal y acceder a la parte superior de los cubos (fig. 5).

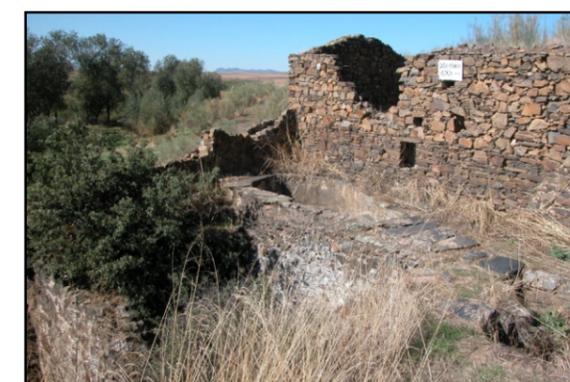
Figura 6

Visto en superficie, el sistema parece consistir en dos grandes cubos de planta circular y 2,40 m. de diámetro, de los cuales sólo el cubo Este está bien conservado, puesto que el cubo Oeste está derruido y en su interior ha crecido una higuera que cubre a la vista los restos que de él subsisten (fig. 6). En realidad, la destrucción de este cubo occidental ha creado un doble sistema de abastecimiento de agua a las dos piedras con que contaba el molino. El cubo oriental, que se mantiene en buen estado, es una construcción de planta circular, 2,40 m. de diámetro y 4,10 m. de profundidad, que actúa como un verdadero cubo, proporcionando un salto de agua a la rampa que, en el lado Norte de su parte inferior, lleva el agua hasta el cárcavo (figs. 7-8)

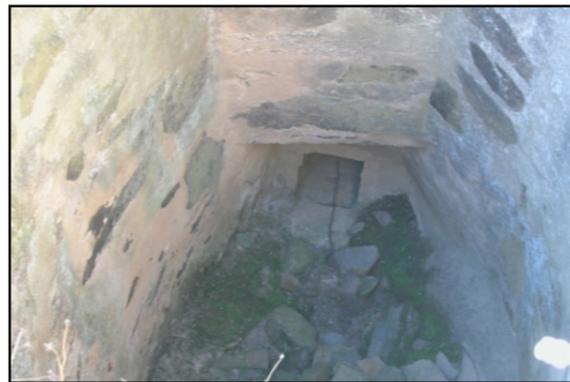
Figura 9

Dicha rampa tiene una abertura o boca de sección cuadrangular y unos 40-50 cm. de lado y un canal de entrada en rampa de escasa pendiente y longitud en torno al metro, como hemos documentado en otros molinos del T. M. de Belalcázar (fig. 9). En cambio, al amortizarse por derrumbe el cubo occidental, en su lugar se ha instalado una rampa de cemento de pendiente muy acusada, de 50 cm. de anchura y 60 cm. de profundidad que, con un recorrido de 4 m. en desnivel, conduce el agua hasta la entrada del cárcavo situado en la parte Oeste de la sala de molienda (figs. 10-11). Por tanto, el sistema de captación de la energía hidráulica en este molino es doble: por un lado de rampa (como en los restantes molinos del término municipal de Belalcázar) y por otro de cubo (lo que constituye una originalidad en esta comarca).

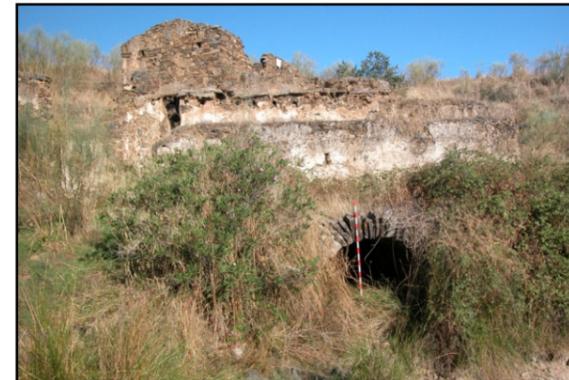
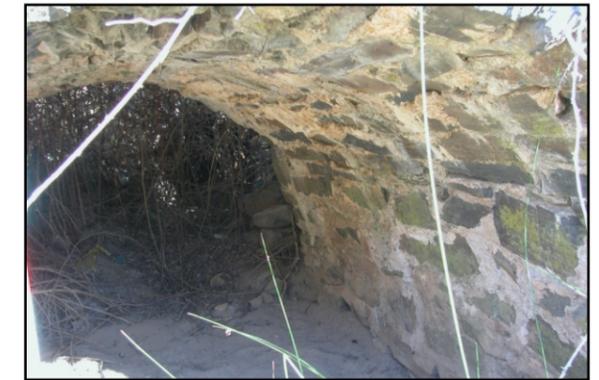
Figura 12

Por lo demás, las salidas de los cárcavos, que estarían situadas en el muro Norte de la sala de molienda, se encuentran hoy cegadas por los sedimentos fluviales y permanecen ocultas a la vista, aunque se aprecia un puentecillo de piedra integrado por un arco de medio punto que, situado a unos 10 m. de la pared Norte del molino, serviría para salvar el paso del socaz (figs. 12-13).

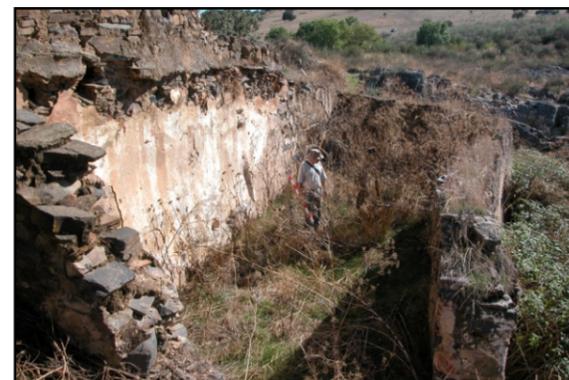
Figura 14

En cuanto a la arquitectura del molino, la crujía principal está formada por un edificio sencillo, de planta rectangular y 11,60 x 3,80 m. de dimensiones, orientado en sentido Este-Oeste, que constituye la sala de molienda y que se une, por su lado oriental, con otras estructuras auxiliares (fig. 14). Esta sala de molienda va provista de dos piedras de moler y tiene un doble acceso: por la fachada sur, a través de una puerta ubicada junto al ángulo suroeste de la construcción y junto a los cubos de entrada del agua, que serviría para acceder a la zona de compuertas; y por la fachada norte, por una puerta que da a la zona exterior del molino y edificios auxiliares (figs. 15-16). En el muro oriental de la sala de molienda, y en su ángulo sureste, se encuentran unas escaleras que dan acceso a un edificio auxiliar situado junto a dicho ángulo, a una altura algo superior, y que consiste en una crujía de planta rectangular de 7 x 3,30 m., destinado posiblemente a servir como almacén (figs. 17-18). La fachada occidental de este edificio se alinea con la entrada de agua en el cubo oriental y con dicho cubo.

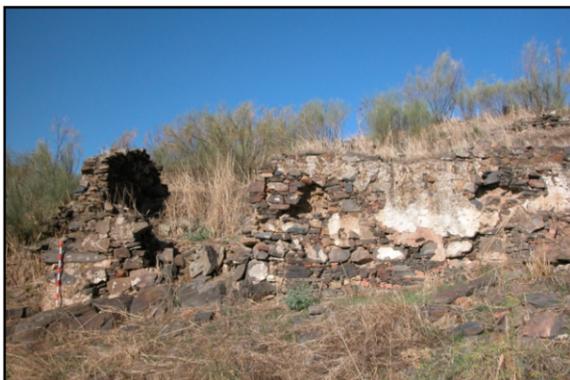
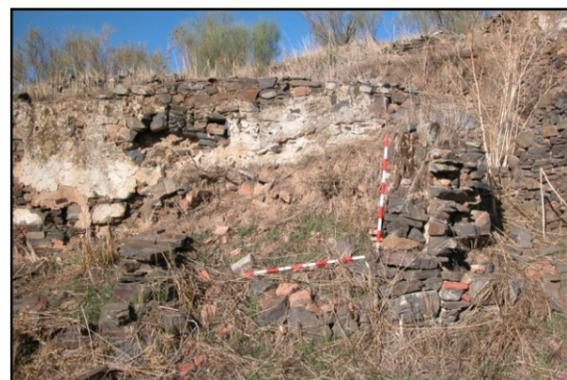
Figura 19

Por último, junto al ángulo noreste de la sala de molienda, se extiende en sentido Norte-Sur otro edificio auxiliar de planta rectangular, integrado por doble crujía, una pequeña cámara de 3 x 3 m. situada en el extremo Norte y una habitación de 7 x 3 m. en el lado sur, a cuya fachada occidental se adosa un horno de pan tradicional de 2 m. de diámetro. Este edificio serviría de cuadra, vivienda y panadería del molino (figs. 19-20).
