MOLINO DE VILLA DEL RÍO

DENOMINACIÓN: Aceña de Villa del Río

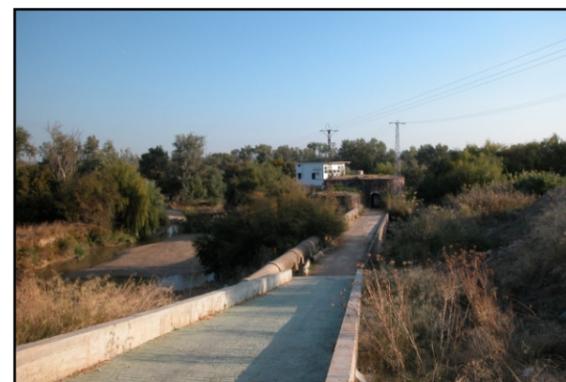
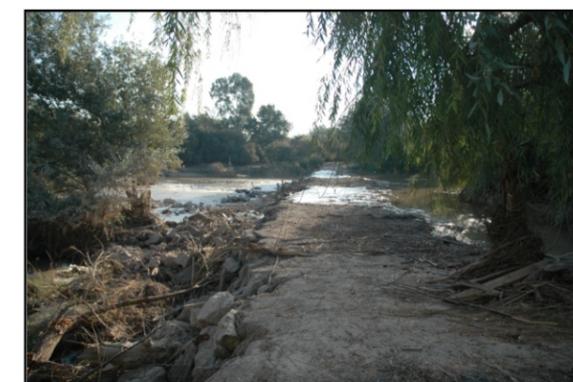
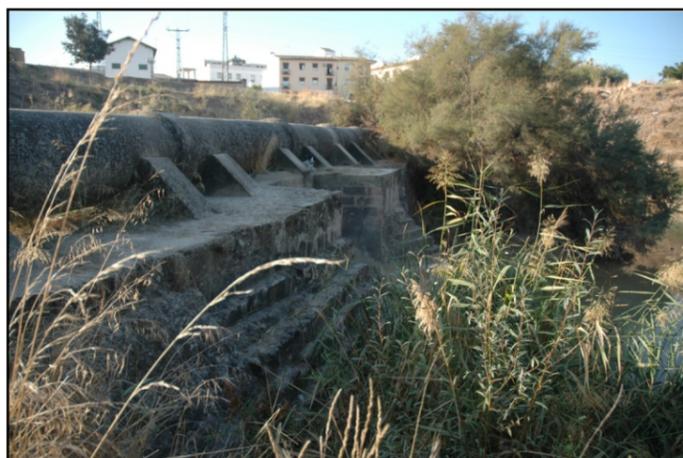
Figura 1

La azuda que encauzaba el agua hacia el molino mantiene su estructura y funciones. Se accede a ella por la parte Norte del edificio, junto a la subestación eléctrica. Consiste en una presa de mampostería, cuyo deterioro determina la existencia de numerosas piedras sueltas; el rostro de la azuda es recto y está recubierto de cemento, con una anchura de 3 m., sobre cuya parte superior discurre el agua en algunos tramos. Dicha presa debió de ser reformada para la instalación de la central eléctrica, adquiriendo en ese momento el perfil que hoy presenta (Fig. 2). De hecho, el tramo de presa situado junto a la fachada Norte del molino, así como el que enlaza la orilla del río con el edificio (sobre el que discurre el camino de entrada), son de hormigón y de factura reciente (Fig. 3).

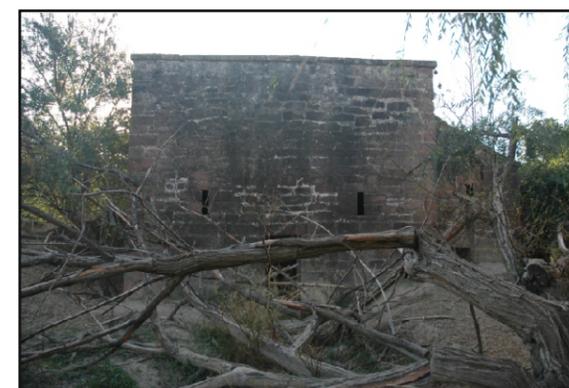
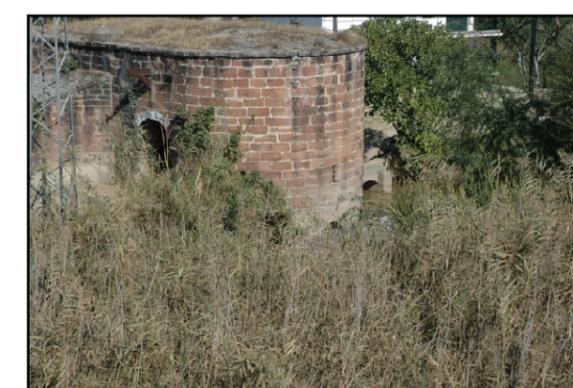
Figura 4

El cuerpo principal de la aceña presenta una arquitectura similar a la de los molinos hidráulicos del Guadalquivir conservados en la parada del Puente de la propia ciudad de Córdoba (Albolafia, Pápalo, Enmedio y San Antonio). Al exterior aparece como un edificio de planta rectangular edificado en sillería, con sillares de gran tamaño y muy bien escuadrados, con la fachada que da a contracorriente (en este caso, su lado Oeste) recta y la que enfrenta a la corriente del río (lado oriental) rematada en forma de ábside (Figs. 4 y 5).

Esta forma exterior redondeada tiene como objetivo resistir el empuje de las aguas en las crecidas y se conserva en molinos hidráulicos de regolfo que fueron antiguas aceñas, es decir, que usaron en origen ruedas verticales, de manera que ese perfil absidal habría tenido anteriormente por objeto repartir el agua hacia ambos lados del molino donde irían instaladas las ruedas verticales. De hecho, esa es la hipótesis que Juan Cuenca plantea en relación con las aceñas del Puente de Córdoba (CUENCA, 2009). Si ello es así, estaríamos ante un edificio más antiguo, primitiva aceña (de donde conserva el molino su nombre) que sería convertido, durante la época moderna, en molino de regolfo abriendo en su parte inferior los canales y pozuelos que sirven para el funcionamiento de los rodeznos o ruedas hidráulicas horizontales.

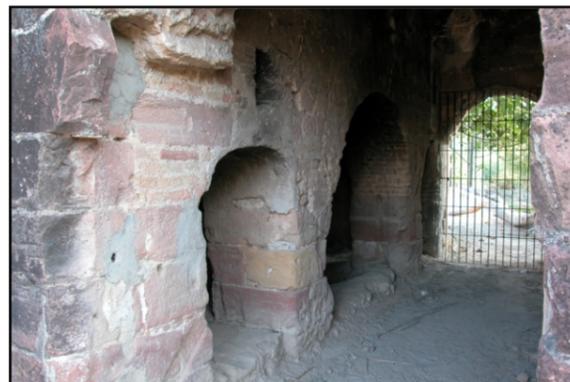
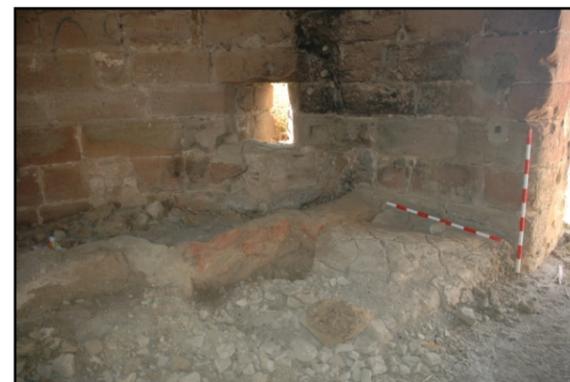
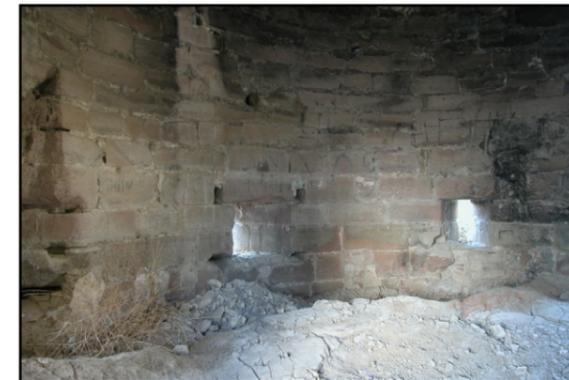
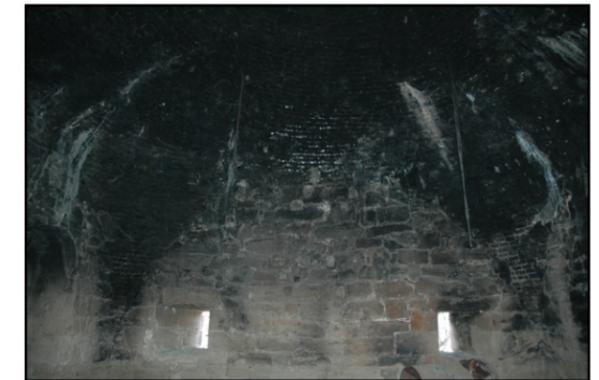
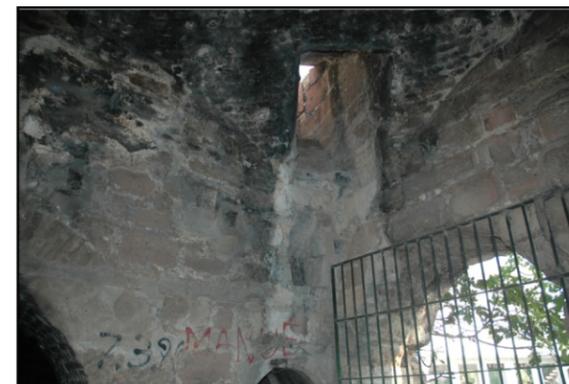
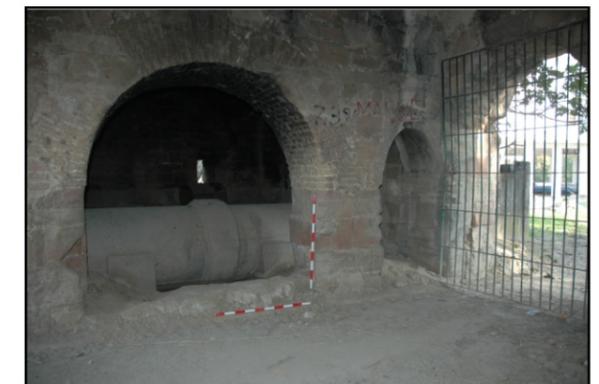
Figura 6

Sea como fuere, el interior de la aceña está articulado en dos crujías diferentes, separadas por una triple arquería de sillería, en la que la luz del arco central es más amplia que la de los laterales (Fig. 6). Dicha arquería habilita, en su costado oriental, una crujía de 7 m. de anchura por 6 de longitud, de planta semicircular, en cuyo lado oriental se conserva (muy deteriorado) un muro que serviría para el soporte de alguno de los aguatochos o compuertas pertenecientes a los canales de las piedras (Fig. 7); este espacio está abierto mediante tres lumbreras en forma de aspillera en el ábside (lado Este) y sirve de paso entre el acceso al molino por su fachada sur y la salida y comunicación con la presa por el lado Norte (Fig. 8). Este espacio está cubierto mediante una cúpula de cuarto de naranja de ladrillo, que descansa sobre pechinas laterales, y que se halla ennegrecida por la combustión de hogueras encendidas en el interior del molino (Fig. 9). En el ángulo noroeste de esta cubierta, junto a la arquería que separa esta crujía de la sala donde se hallan las piedras de moler, se conserva el extremo superior de una escalera que comunicaba la planta del molino con su cubierta y de la que falta toda la parte inferior; probablemente partía del muro norte del molino, en la zona del ábside, y su existencia indica que en algún momento la parte superior de este edificio fue utilizada como almacén y se halló, tal vez, cubierta por una segunda planta (Fig. 10).

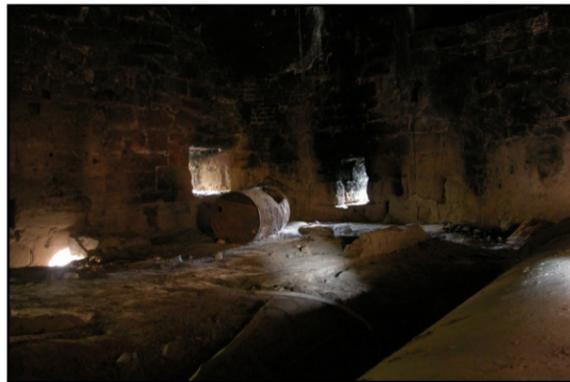
Figura 12

En el lado occidental de la arquería central se extiende la sala del molino, donde estaban emplazadas las piedras de moler. Se trata de un espacio de planta cuadrangular, de 7 m. de lado, en cuyo costado oriental existe un espacio de tránsito, de unos 4 m. x 7 m. de extensión, que actualmente está atravesado por una gruesa tubería de hormigón para el riego (Fig. 11). El espacio descrito se halla limitado al Oeste por un murete de ladrillo de 20 cm. de anchura que lo separa de la zona de las piedras de moler, que aparece ligeramente resaltada sobre el terreno. En la parte central de dicho espacio, junto al muro occidental del molino, estuvo emplazada la piedra de moler dispuesta en este espacio, que hoy ha desaparecido (Fig. 12). Sin embargo, se conserva bastante bien el pozuelo donde iba alojado el rodezno, situado bajo la antigua piedra; al pozuelo se accede por la abertura de desagüe practicada en la parte central del muro Oeste del molino, abierta en esa fachada occidental.

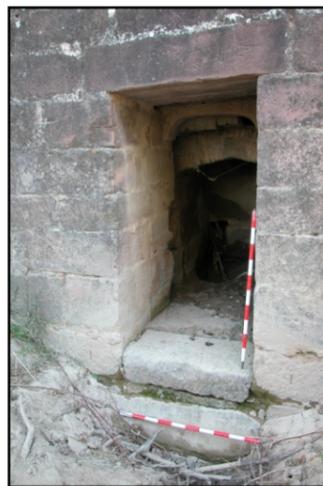
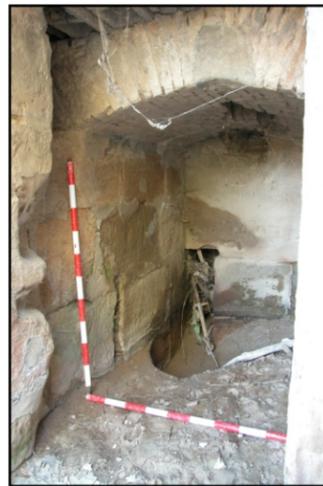
Figura 13

Consiste en una abertura de sección rectangular, de 1,80 m. de altura por 0,90 de anchura, cubierta mediante bóveda apuntada de ladrillo y que da paso a un pozuelo de sillería de 1,10 m. de diámetro donde iría alojado el rodezno. Se aprecia perfectamente su traza, así como la desembocadura del canal o salida del saetillo, de 30 cm. de anchura, emplazada en el ángulo noreste del pozuelo (Figs. 13 y 14).

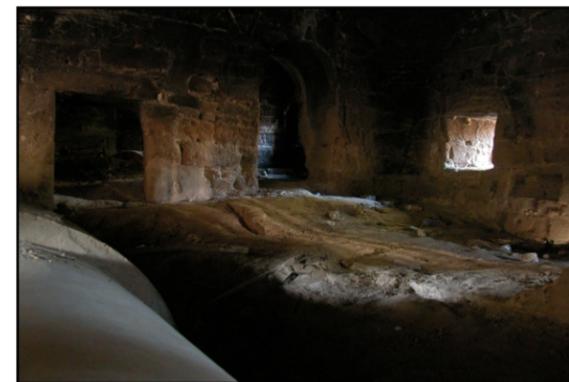
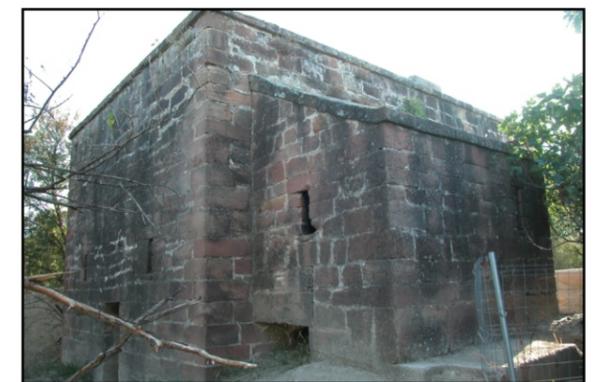
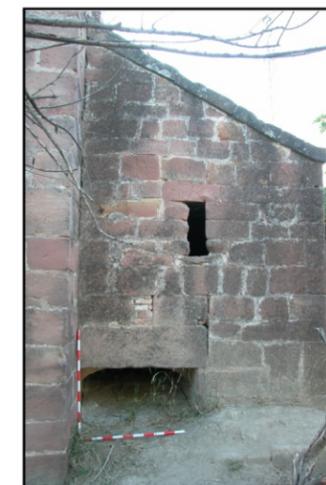
Figura 15

En el costado meridional de este espacio del molino, separado del que acabamos de describir por un muro de sillería abierto mediante un doble vano (Fig. 15), se dispone un pequeño edificio auxiliar, de planta trapezoidal y 3 x 5 m. de longitud, que da albergue a una piedra de moler. Al exterior, dicho edificio aparece como una nave de sillería adosada a la pared sur del primitivo molino, claramente en un momento posterior a la realización de la citada pared, de planta rectangular y cubierta a una vertiente hacia el Sur (Fig. 16). En su interior, junto al muro occidental, se conserva una piedra de moler de regolfo, con su correspondiente pozuelo. El acceso a este pozuelo se lleva a cabo, como en el caso anterior, por la fachada occidental de este pequeño edificio adosado; está cubierto mediante un gran sillar que sirve de dintel y hoy no es posible apreciarlo debido a la acumulación de limo en su interior (Fig. 17). Tanto en esta pared como en el muro Oeste del cuerpo principal de la aceña se conservan sendos boquerones o aspilleras de desagüe, que aparecen en la parte central de los muros, sobre la abertura de los pozuelos.

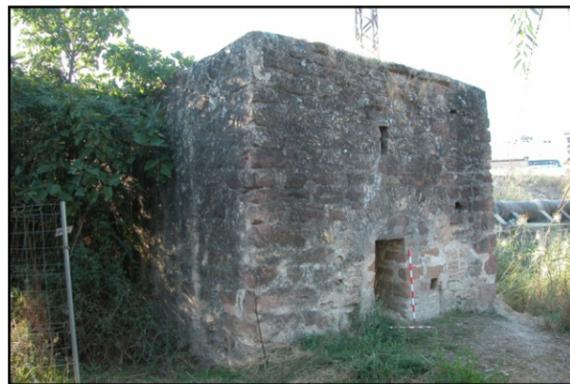
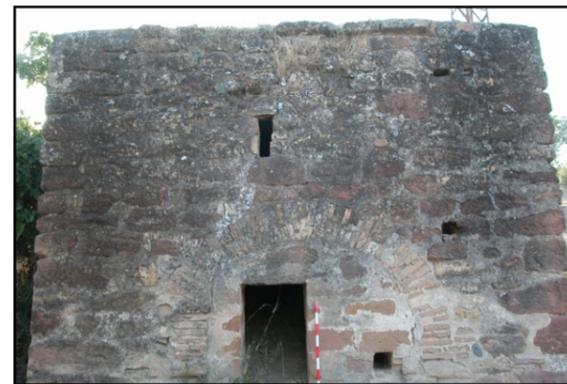
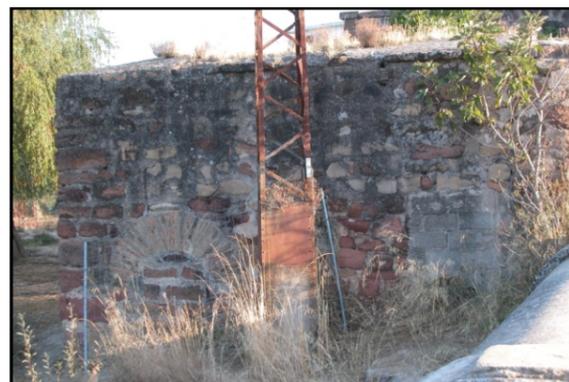
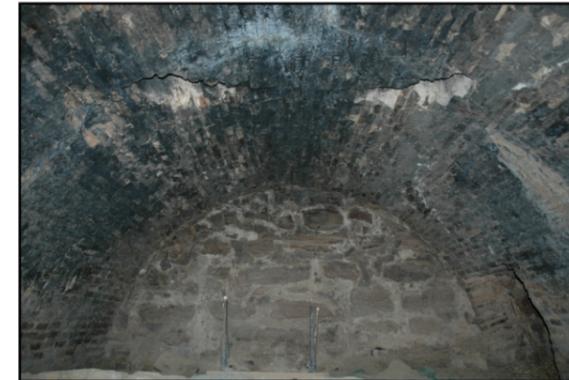
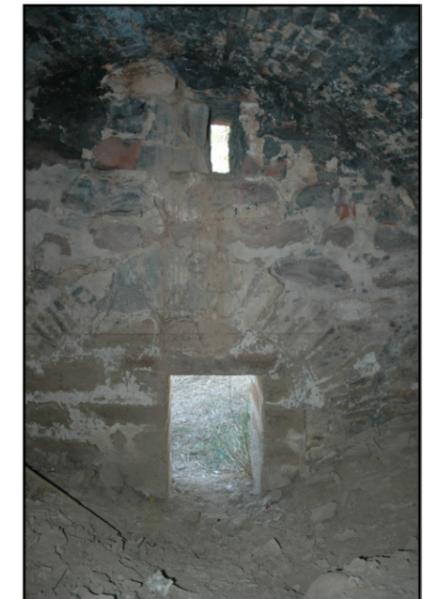
Figura 18

Como antes hemos indicado, al sur de este edificio, y separado de él por un espacio de casi 3 m. de anchura, aparece un pequeño cuerpo exento de planta rectangular de 7 x 6 m., que probablemente sirvió de batán (Fig. 18). En la actualidad presenta su acceso por un vano de sillería situado en su fachada occidental, que rellena y reforma una abertura de mayor tamaño situada bajo un arco de ladrillo (Fig. 19). En su fachada meridional se conserva también un arco de ladrillo tapiado mediante sillares (lado Oeste) y una abertura de sección rectangular, tapiada mediante bloques de cemento en tiempos recientes (lado Este) (Fig. 20). Aunque no se observan restos claros del canal donde pudiera haber estado emplazada la rueda vertical ni en el costado septentrional ni en el meridional de este edificio, por su ubicación y planta parece consistir en el batán con el que contó esta instalación. Su interior, cubierto mediante una amplia bóveda de medio cañón de ladrillo, se halla completamente lleno de limo, lo que impide aventurar el uso que tuvo (Figs. 21 y 22).

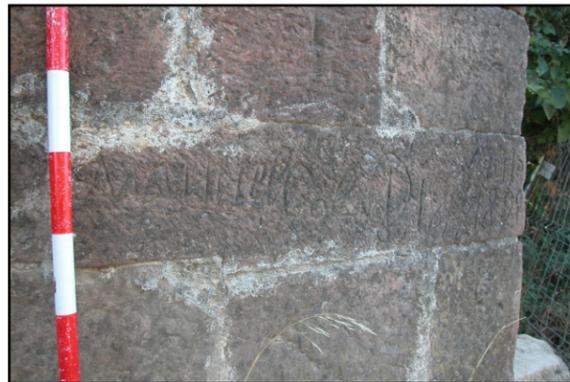
Figura 23
 “MANUEL COBO DIA VII Hº 1809”

1. MANUEL COBO DIA VII Hº 1809 (Fig. 23)
2. JUAN RODRÍGUEZ MOLLEJA SE AHOGÓ AQUÍ DIA 25 DE 1907 DIC RYP. Figura de una cruz (Figs. 24 y 25)
3. Figura de una paloma (Fig. 26)
4. JUANJO CANO (Fig. 27)
5. SE ACAVO Aº D 1792 JUAN COBO (Fig. 28)
6. JUAN JOSE CANO VINO A LA FABRICA AÑO DE 1889 (Fig. 29)
7. JUAN GARCIA G (Fig. 30)
8. MIGUEL MO[...] (Fig. 31)
9. FRANCISCO DURO VINO DIA 1[...] AGOSTO AÑO 1894 (Fig. 32)

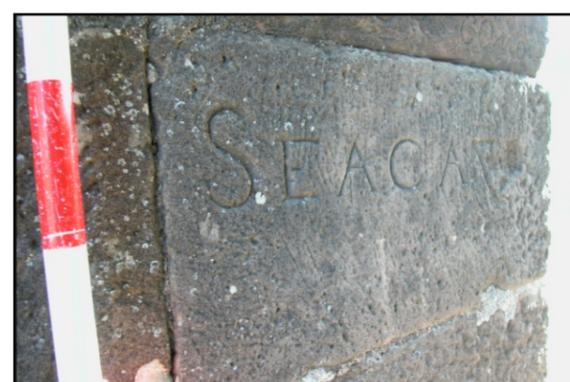
Figura 28
 “SE ACAVO AºD 1792 JUAN COBO “

Como podemos observar, se trata de inscripciones realizadas por particulares que trabajaron en el molino. La más valiosa y antigua parece ser la número 6, fechada en 1792 y que parece referirse a la terminación del pequeño edificio de ampliación de la aceña adosado a su lado sur, que posiblemente pudo terminarse en dicha fecha.
